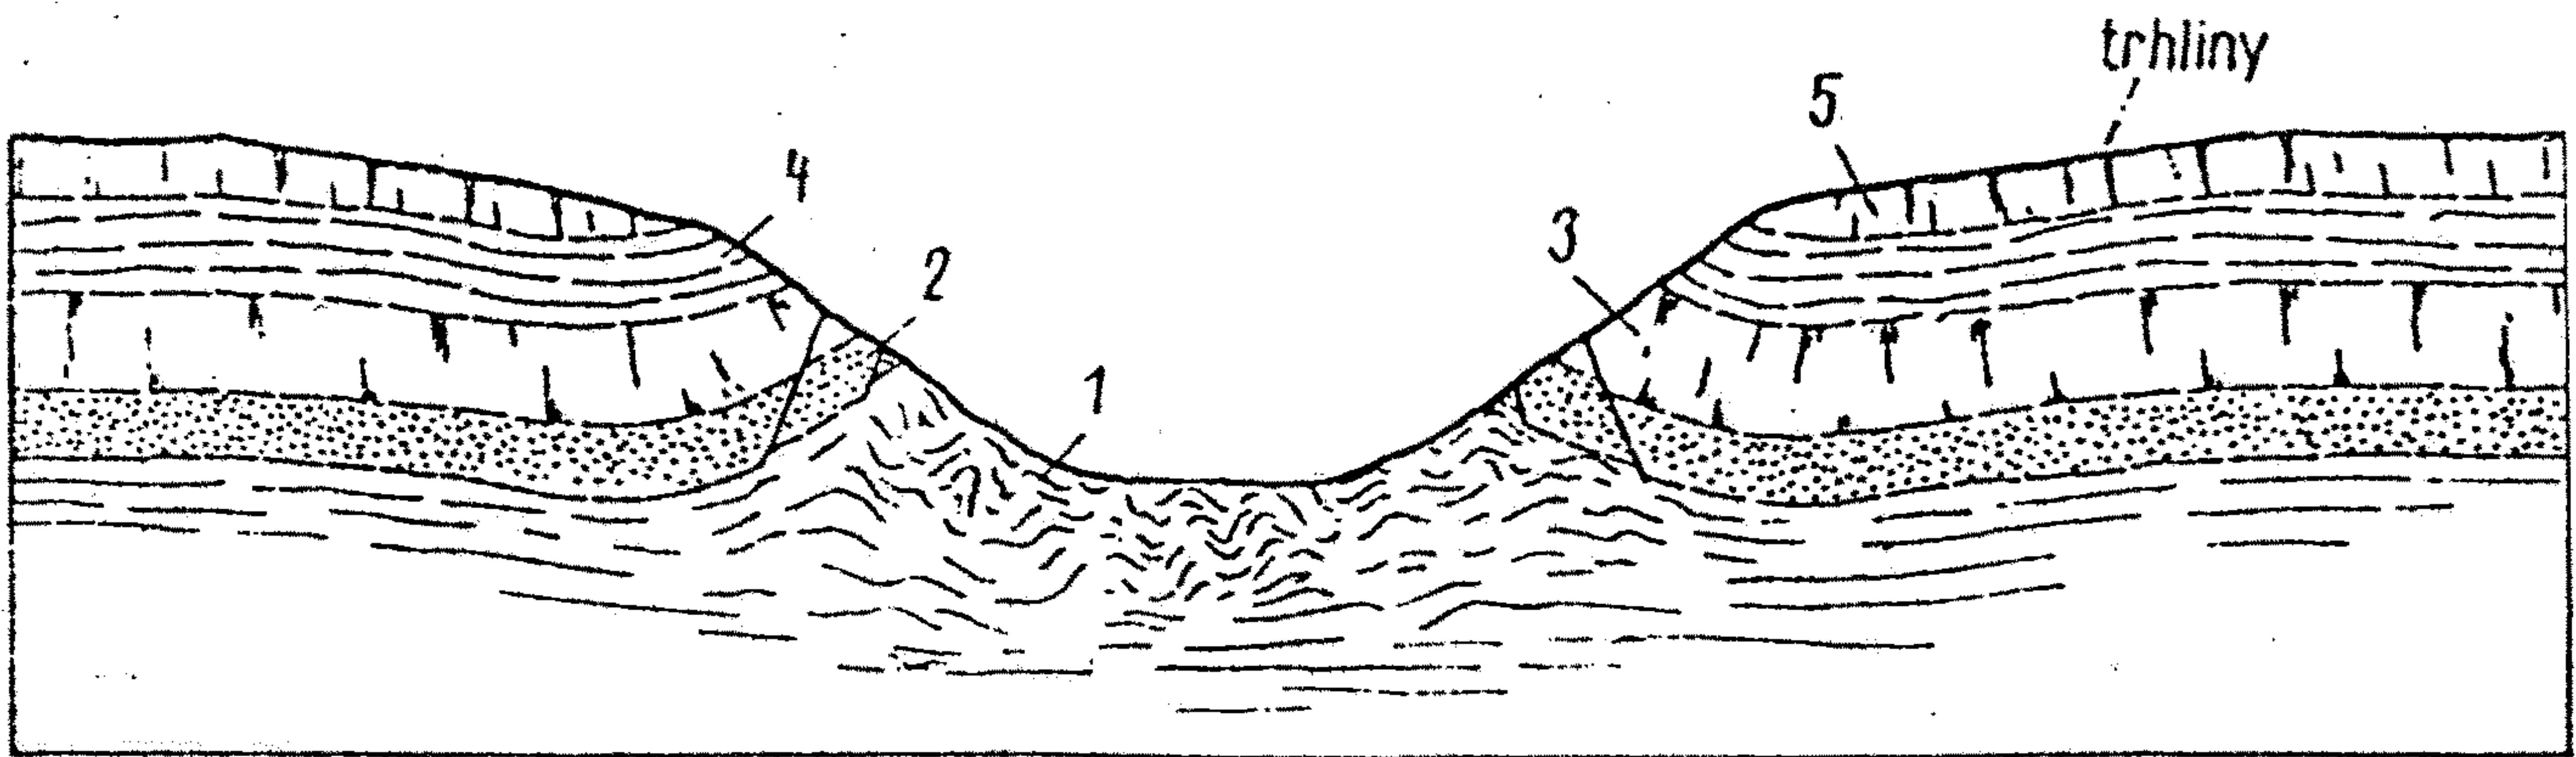
Obr. 15.22. Vytlačování liasových jílů u Northamptonu ve střední Anglii
(podle S. E. Hollingworthe)

1 — liasové jily; 2 — pískovce northamptonských vrstev; 3 — vápence Lincolnshire;
4, 5 — břidlice a vápence souvrství Oolite

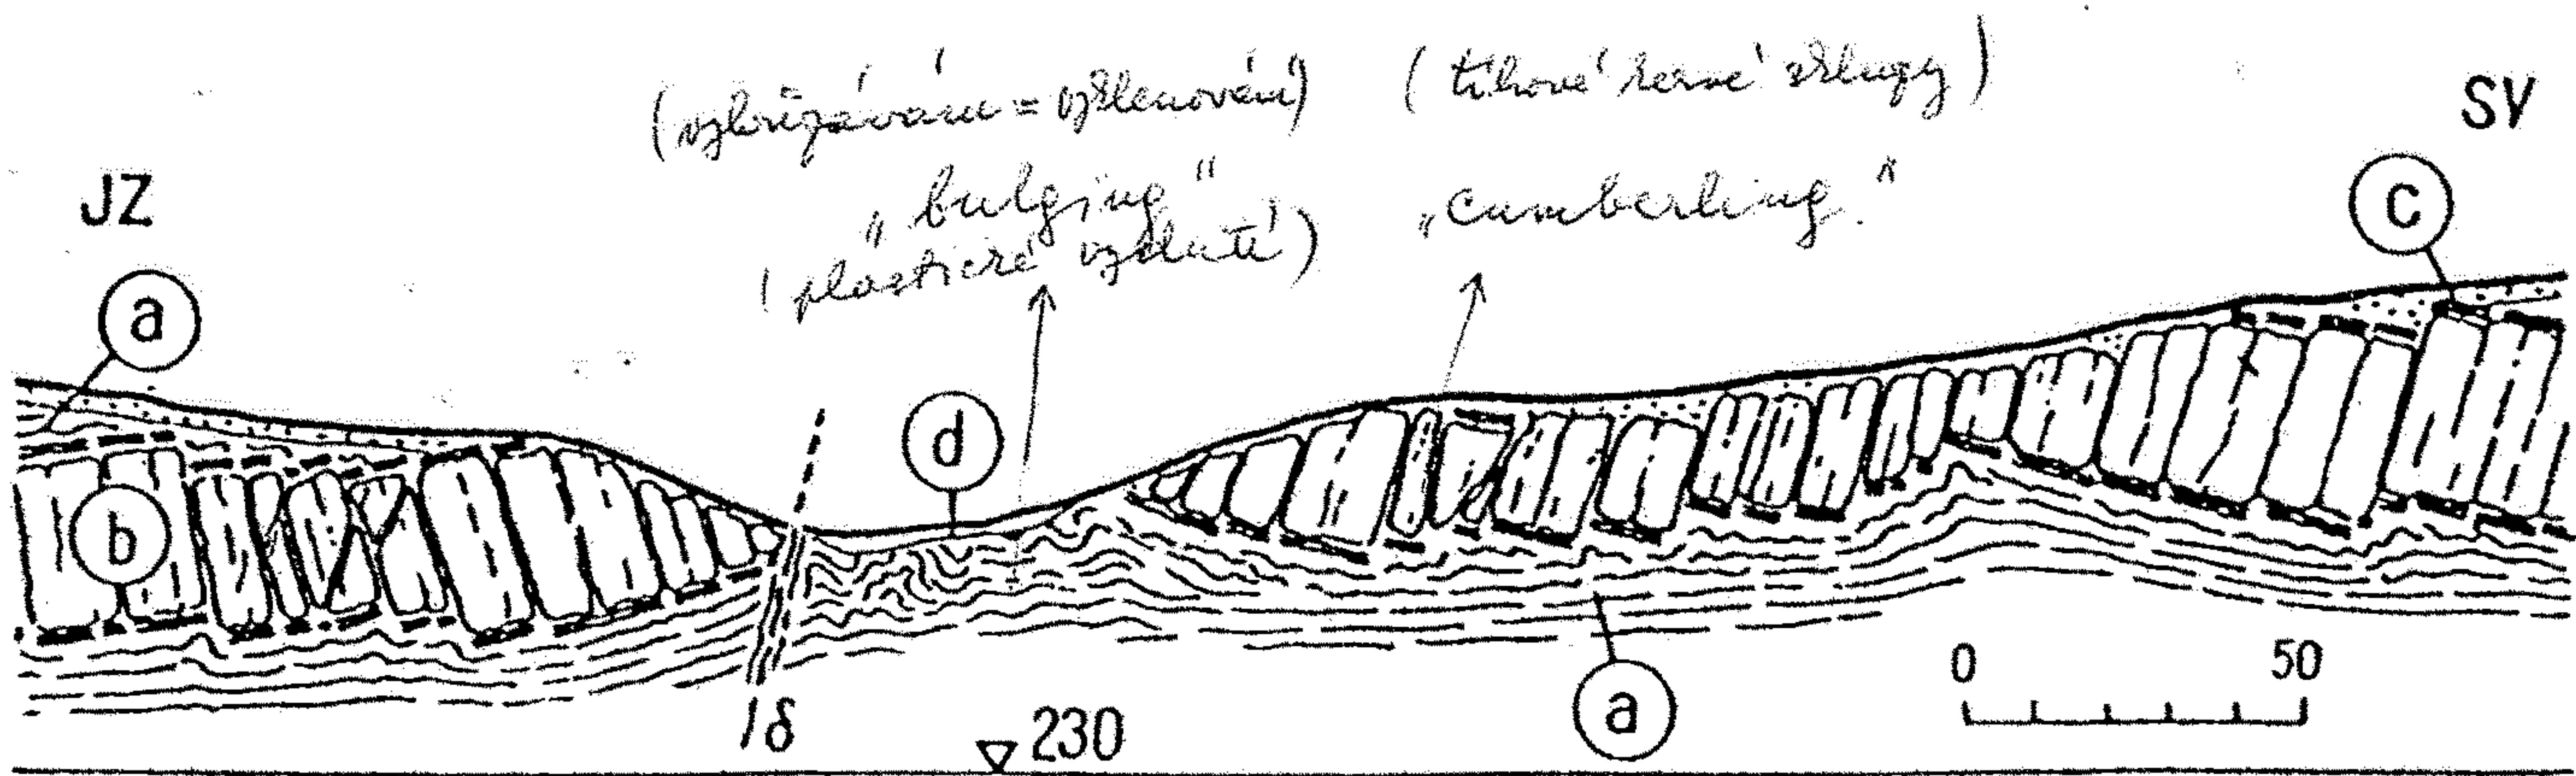
Obr. 15.23. Vytlačení křídových slínitých břidlic na dně údolí Luciny u Ostravy
a — slínité břidlice (spodní křída); b — těšinit; c — kontaktně metamorfované břidlice;
d — rozměklé břidlice na dně údolí

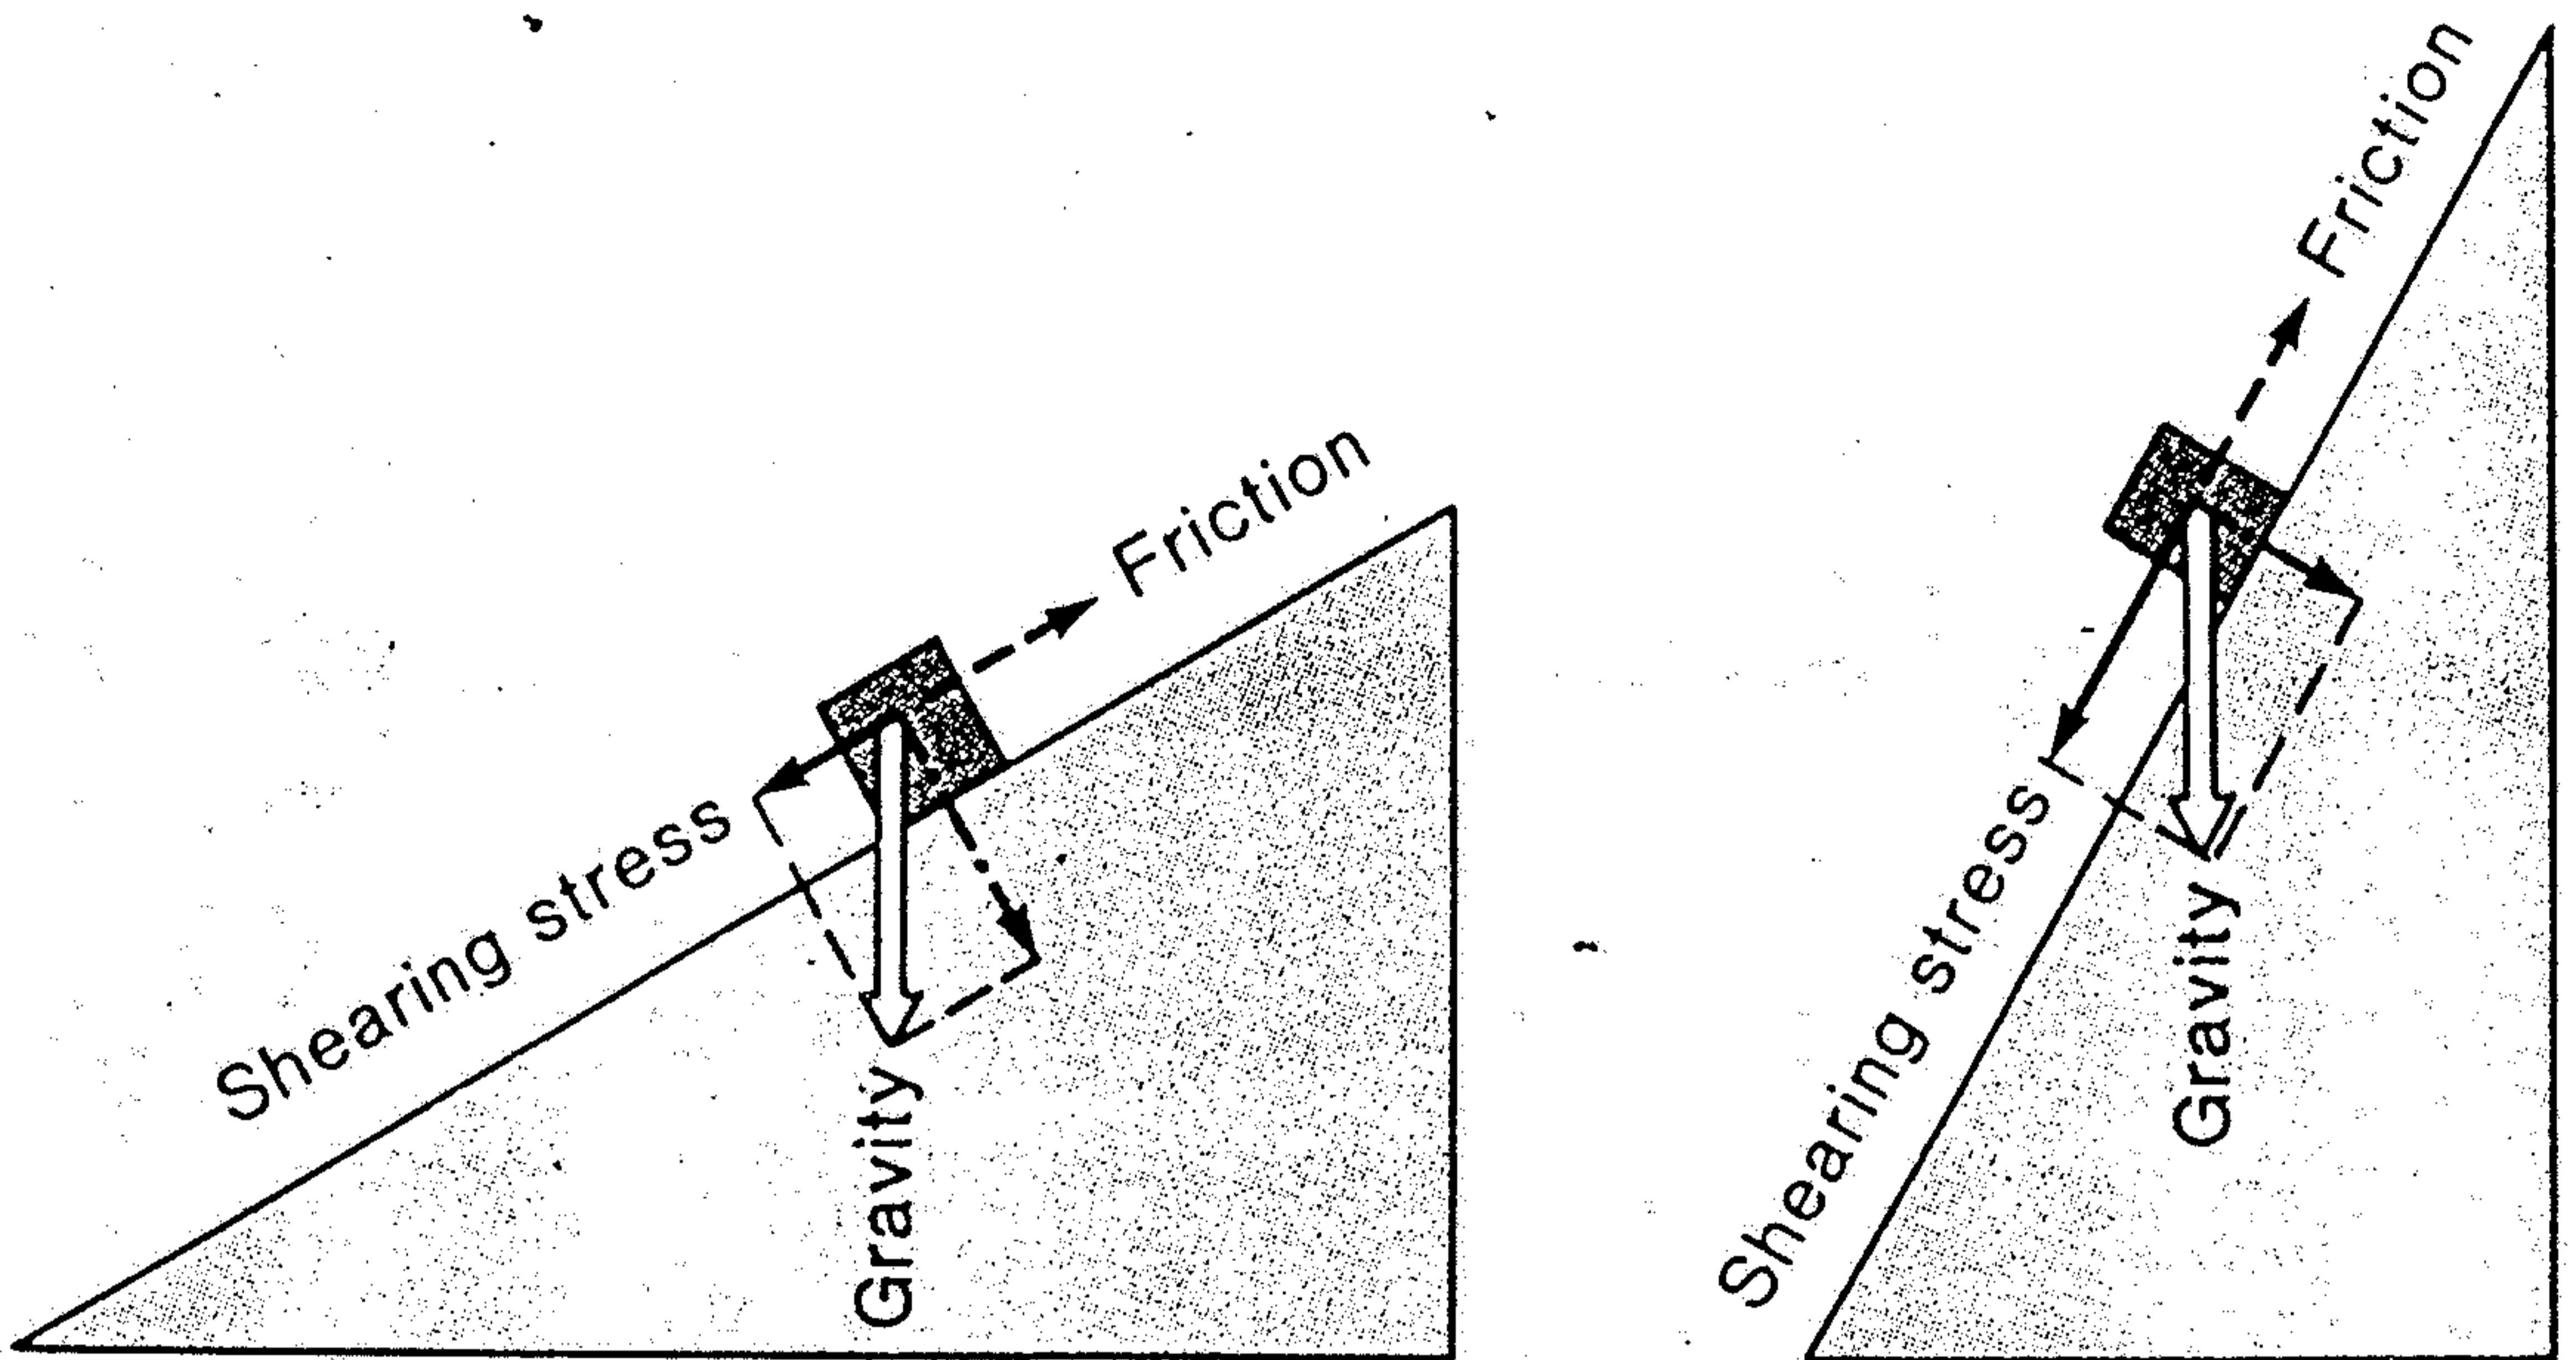
Figure 8.2 Effects of slope geometry on slide potential. The mass of the block and thus the total downward pull of gravity are the same in both cases, but the steeper the slope, the greater the shearing stress component. An increase in pore pressure can decrease frictional resistance to shearing stress.

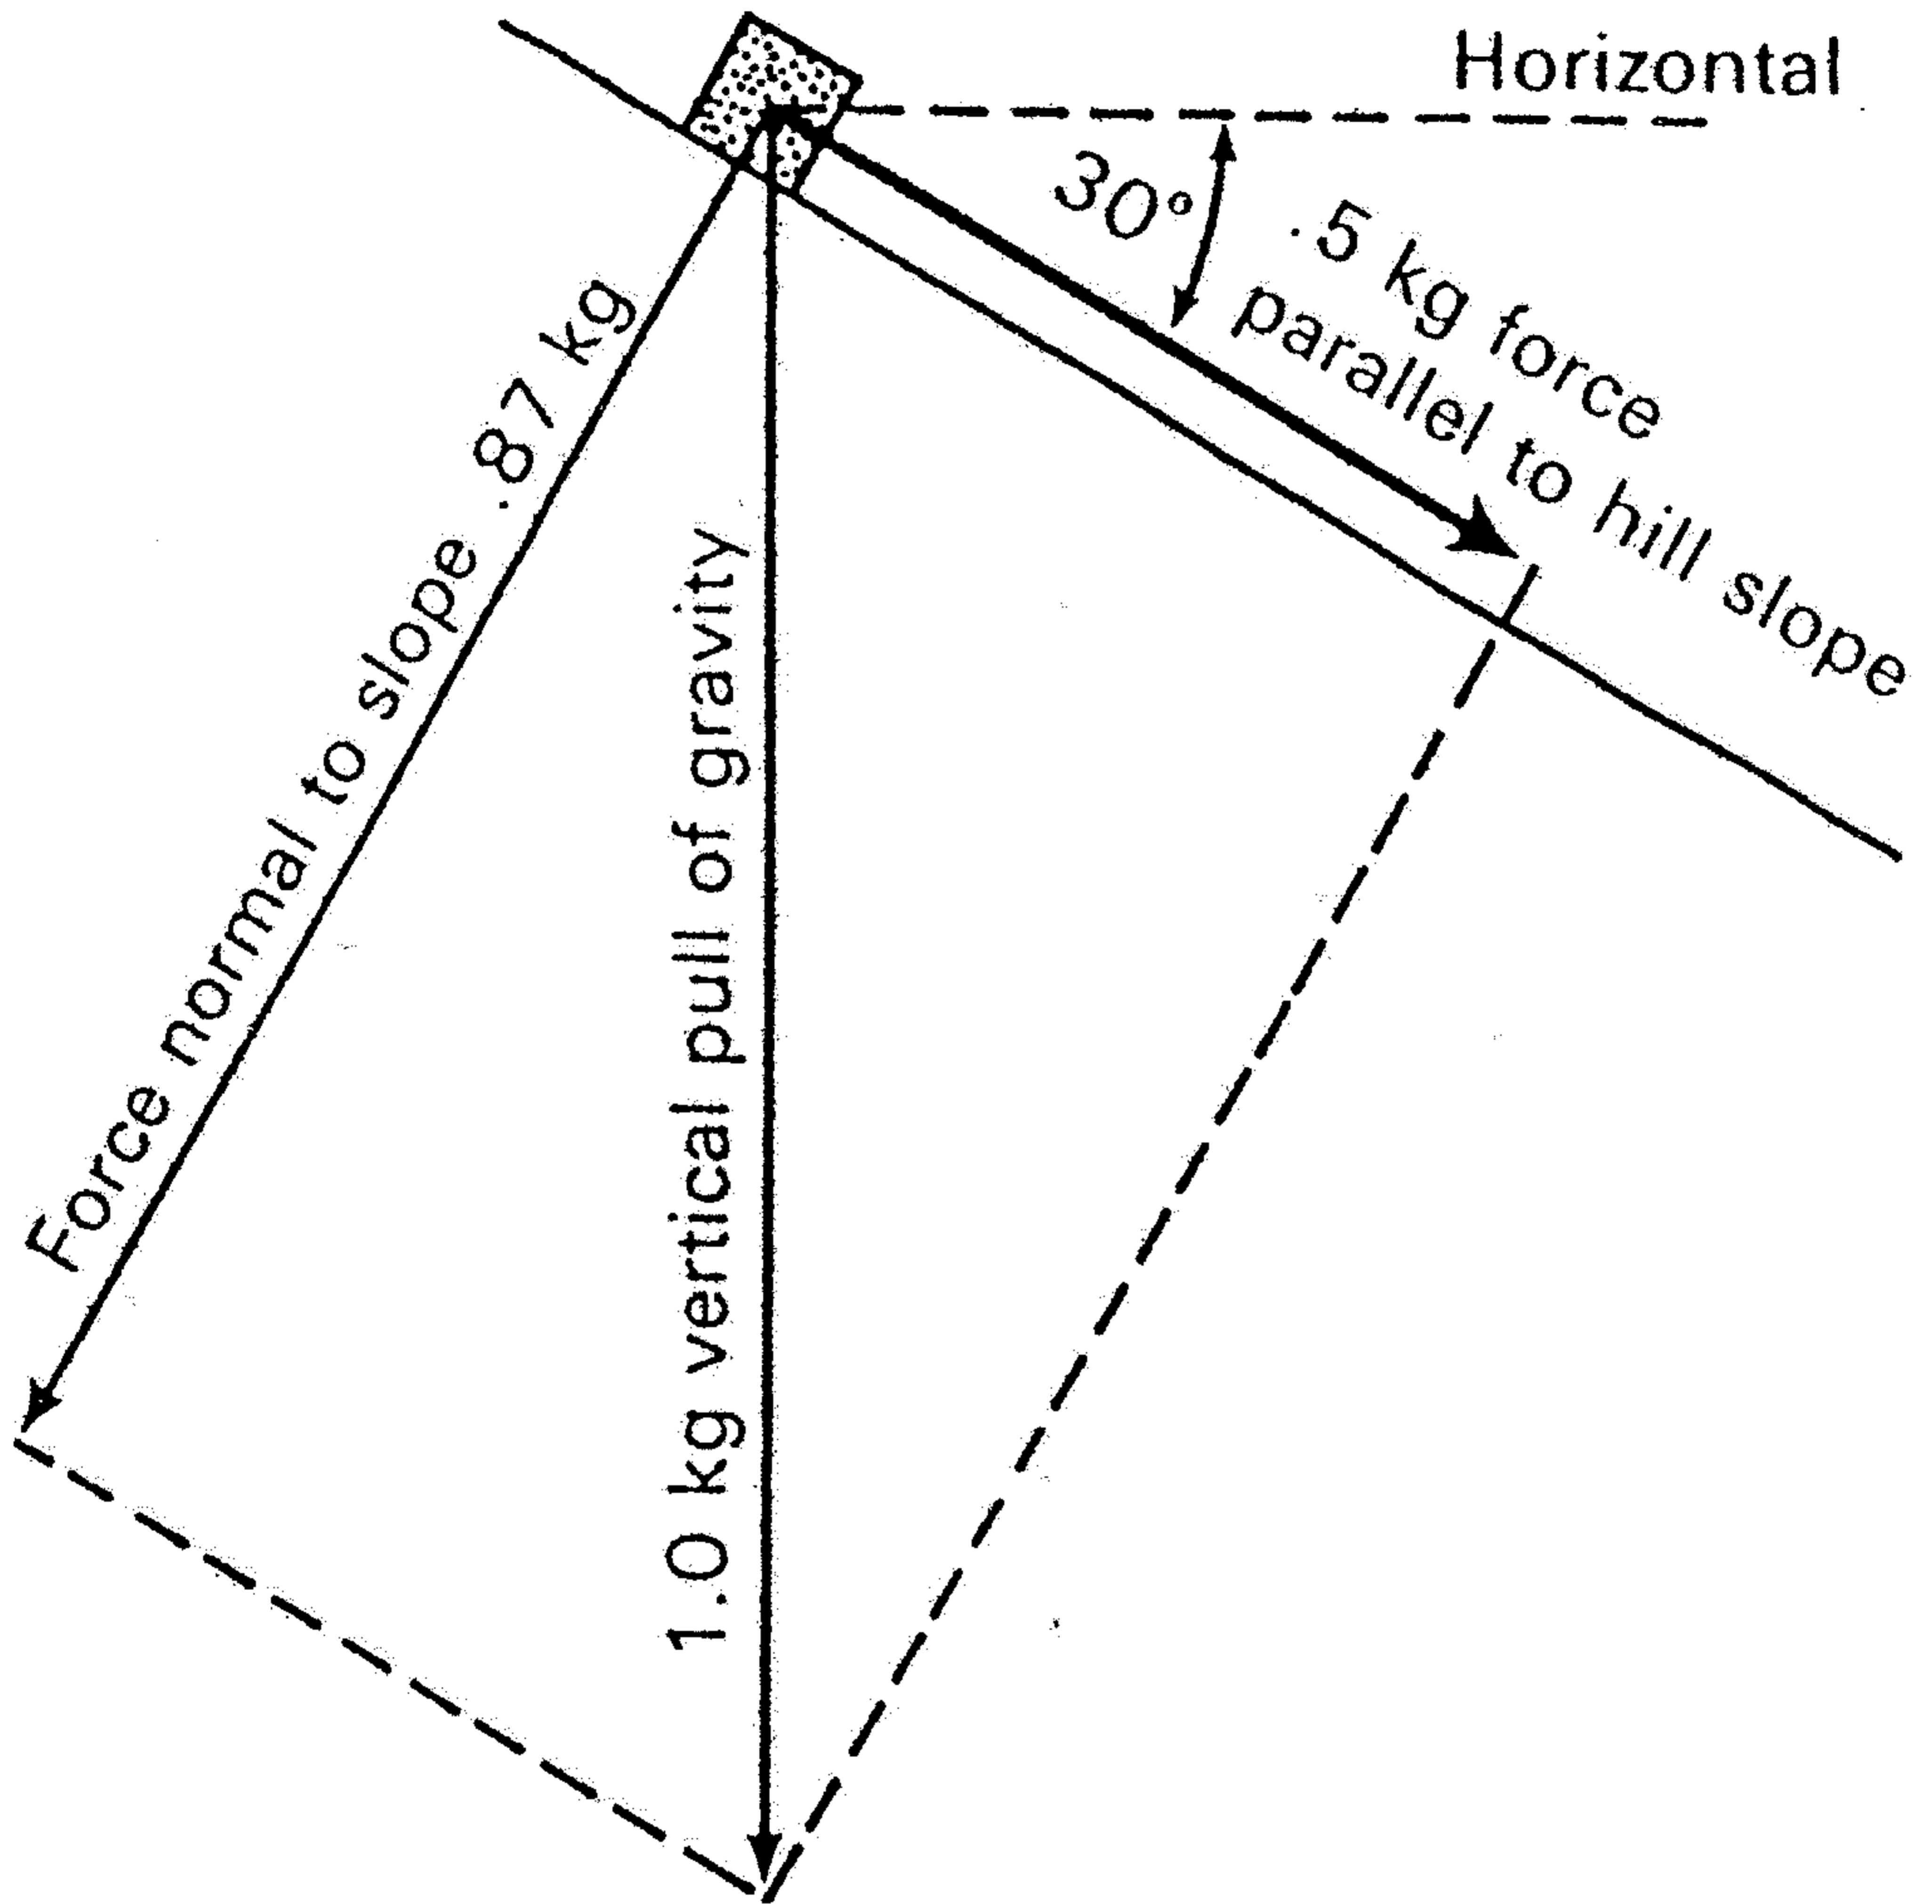
FIGURE 11-1

The resolution of the force of gravity, directed vertically downward, into a force parallel and one normal to the slope on which the object rests.
