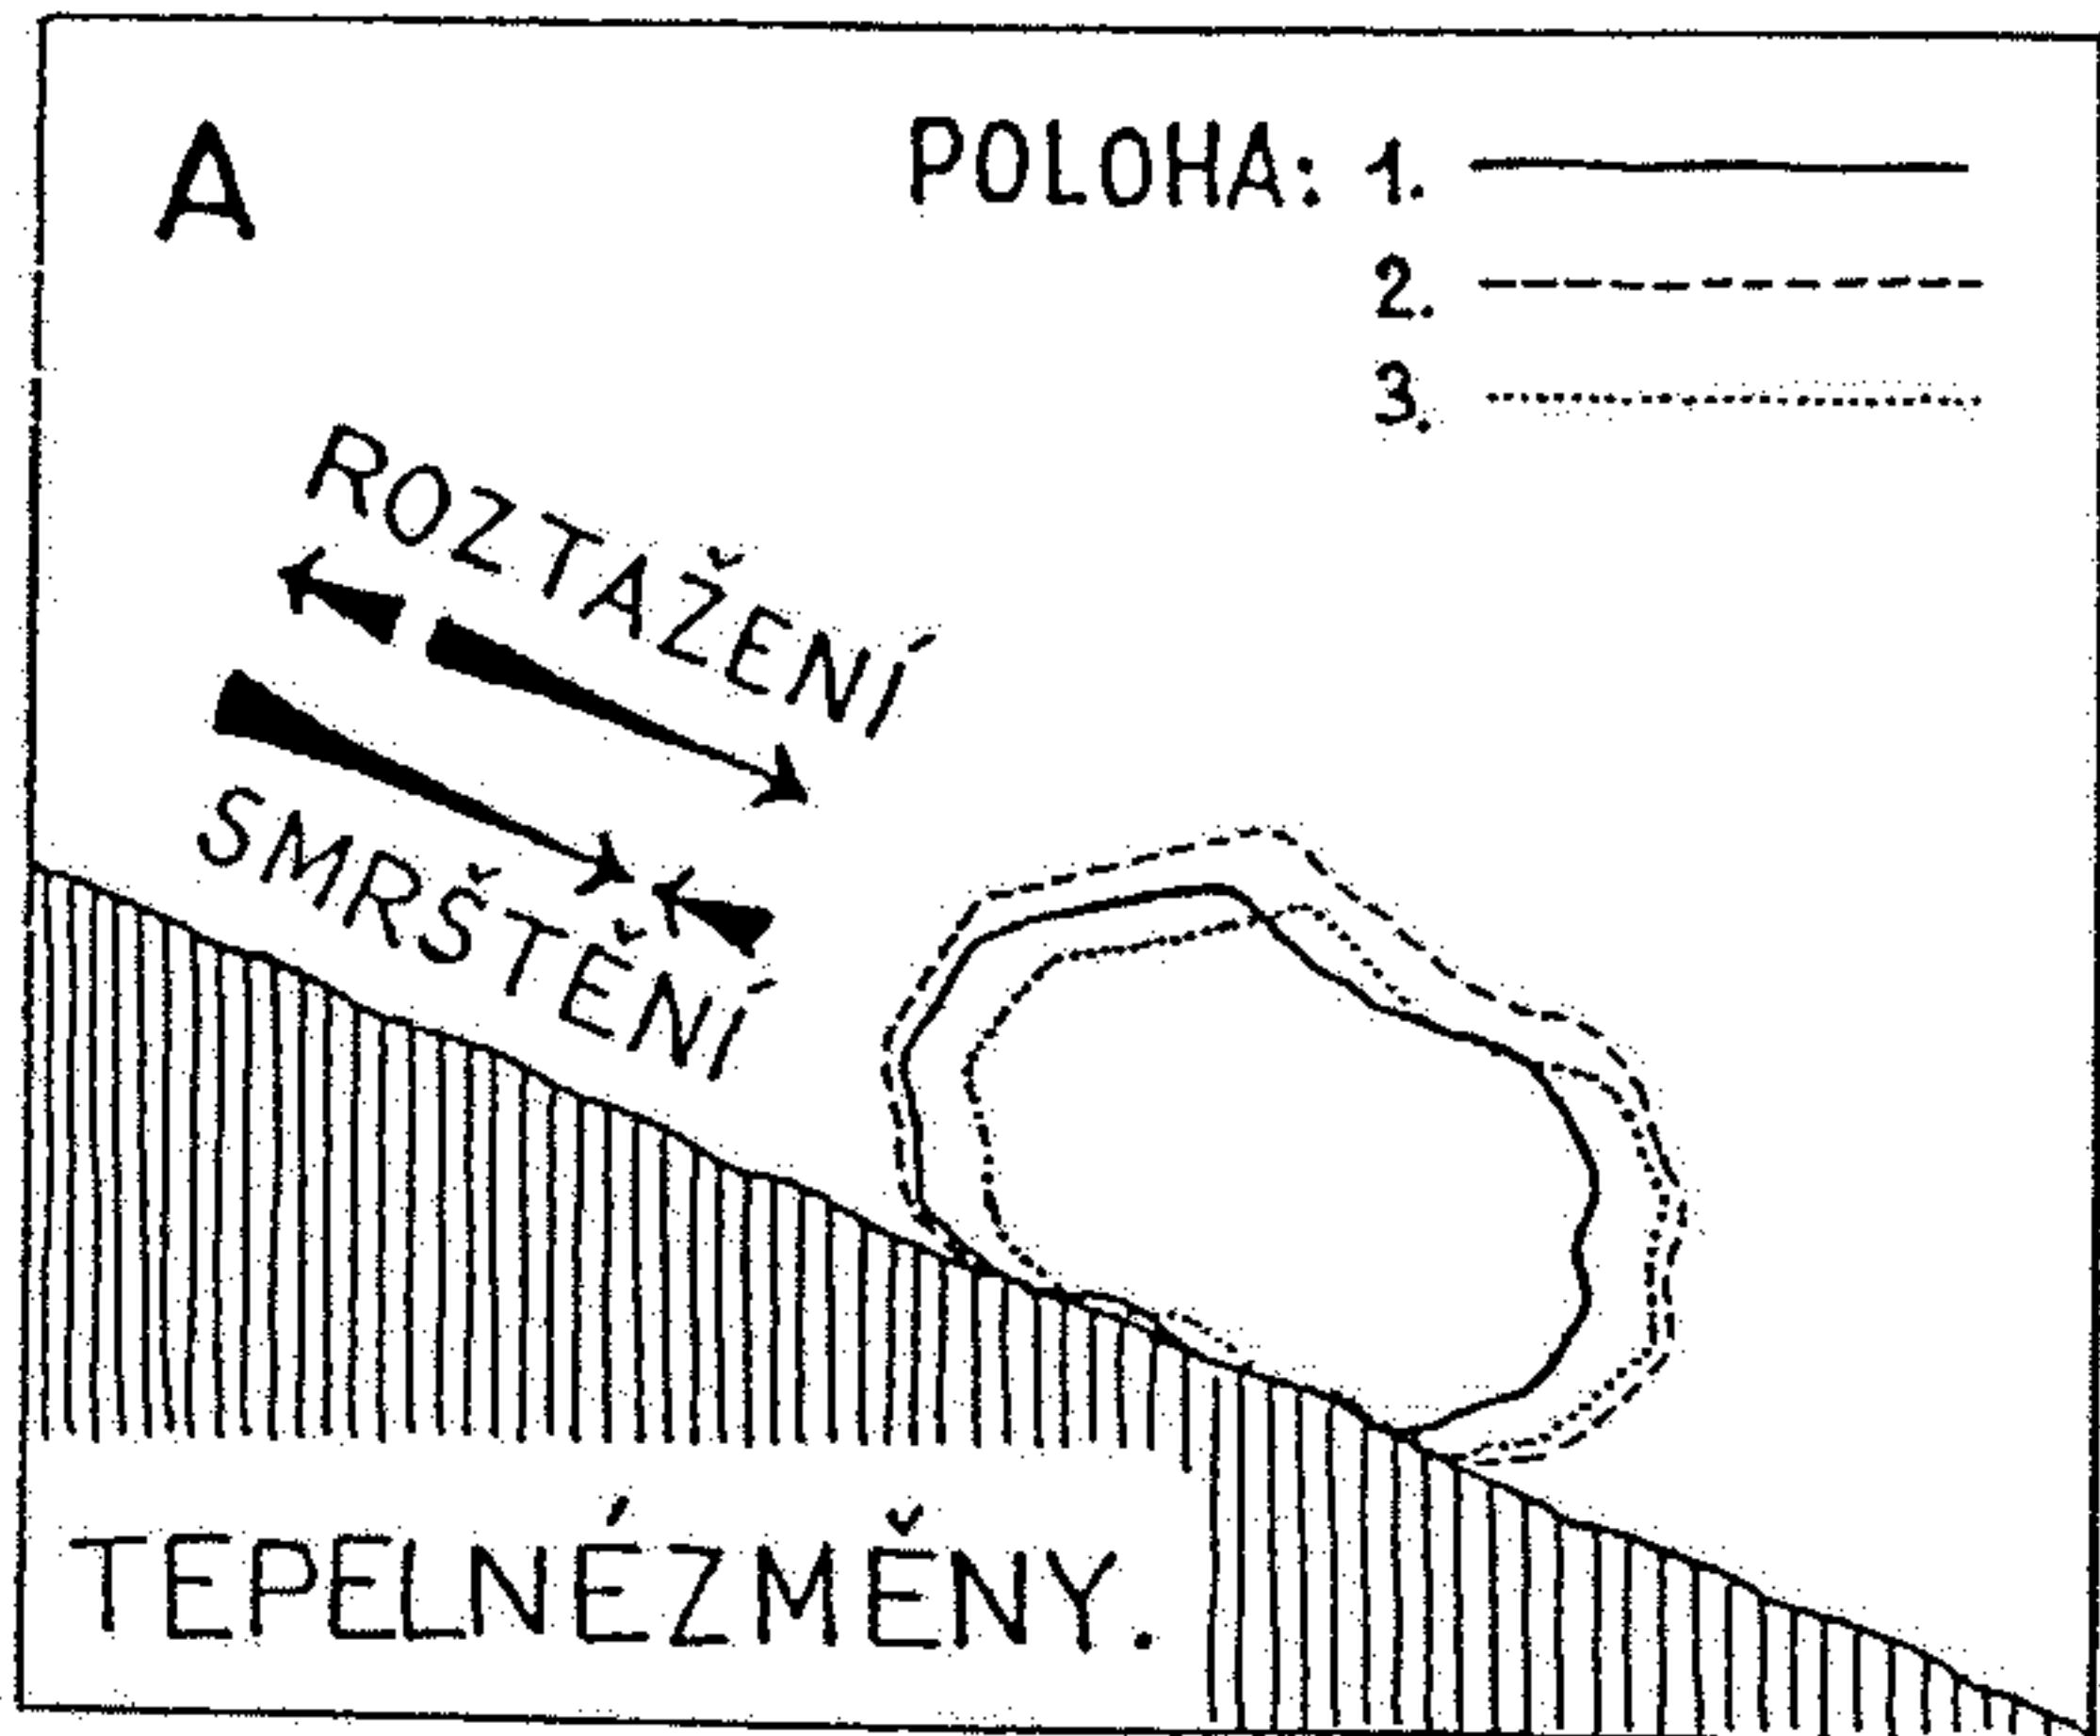
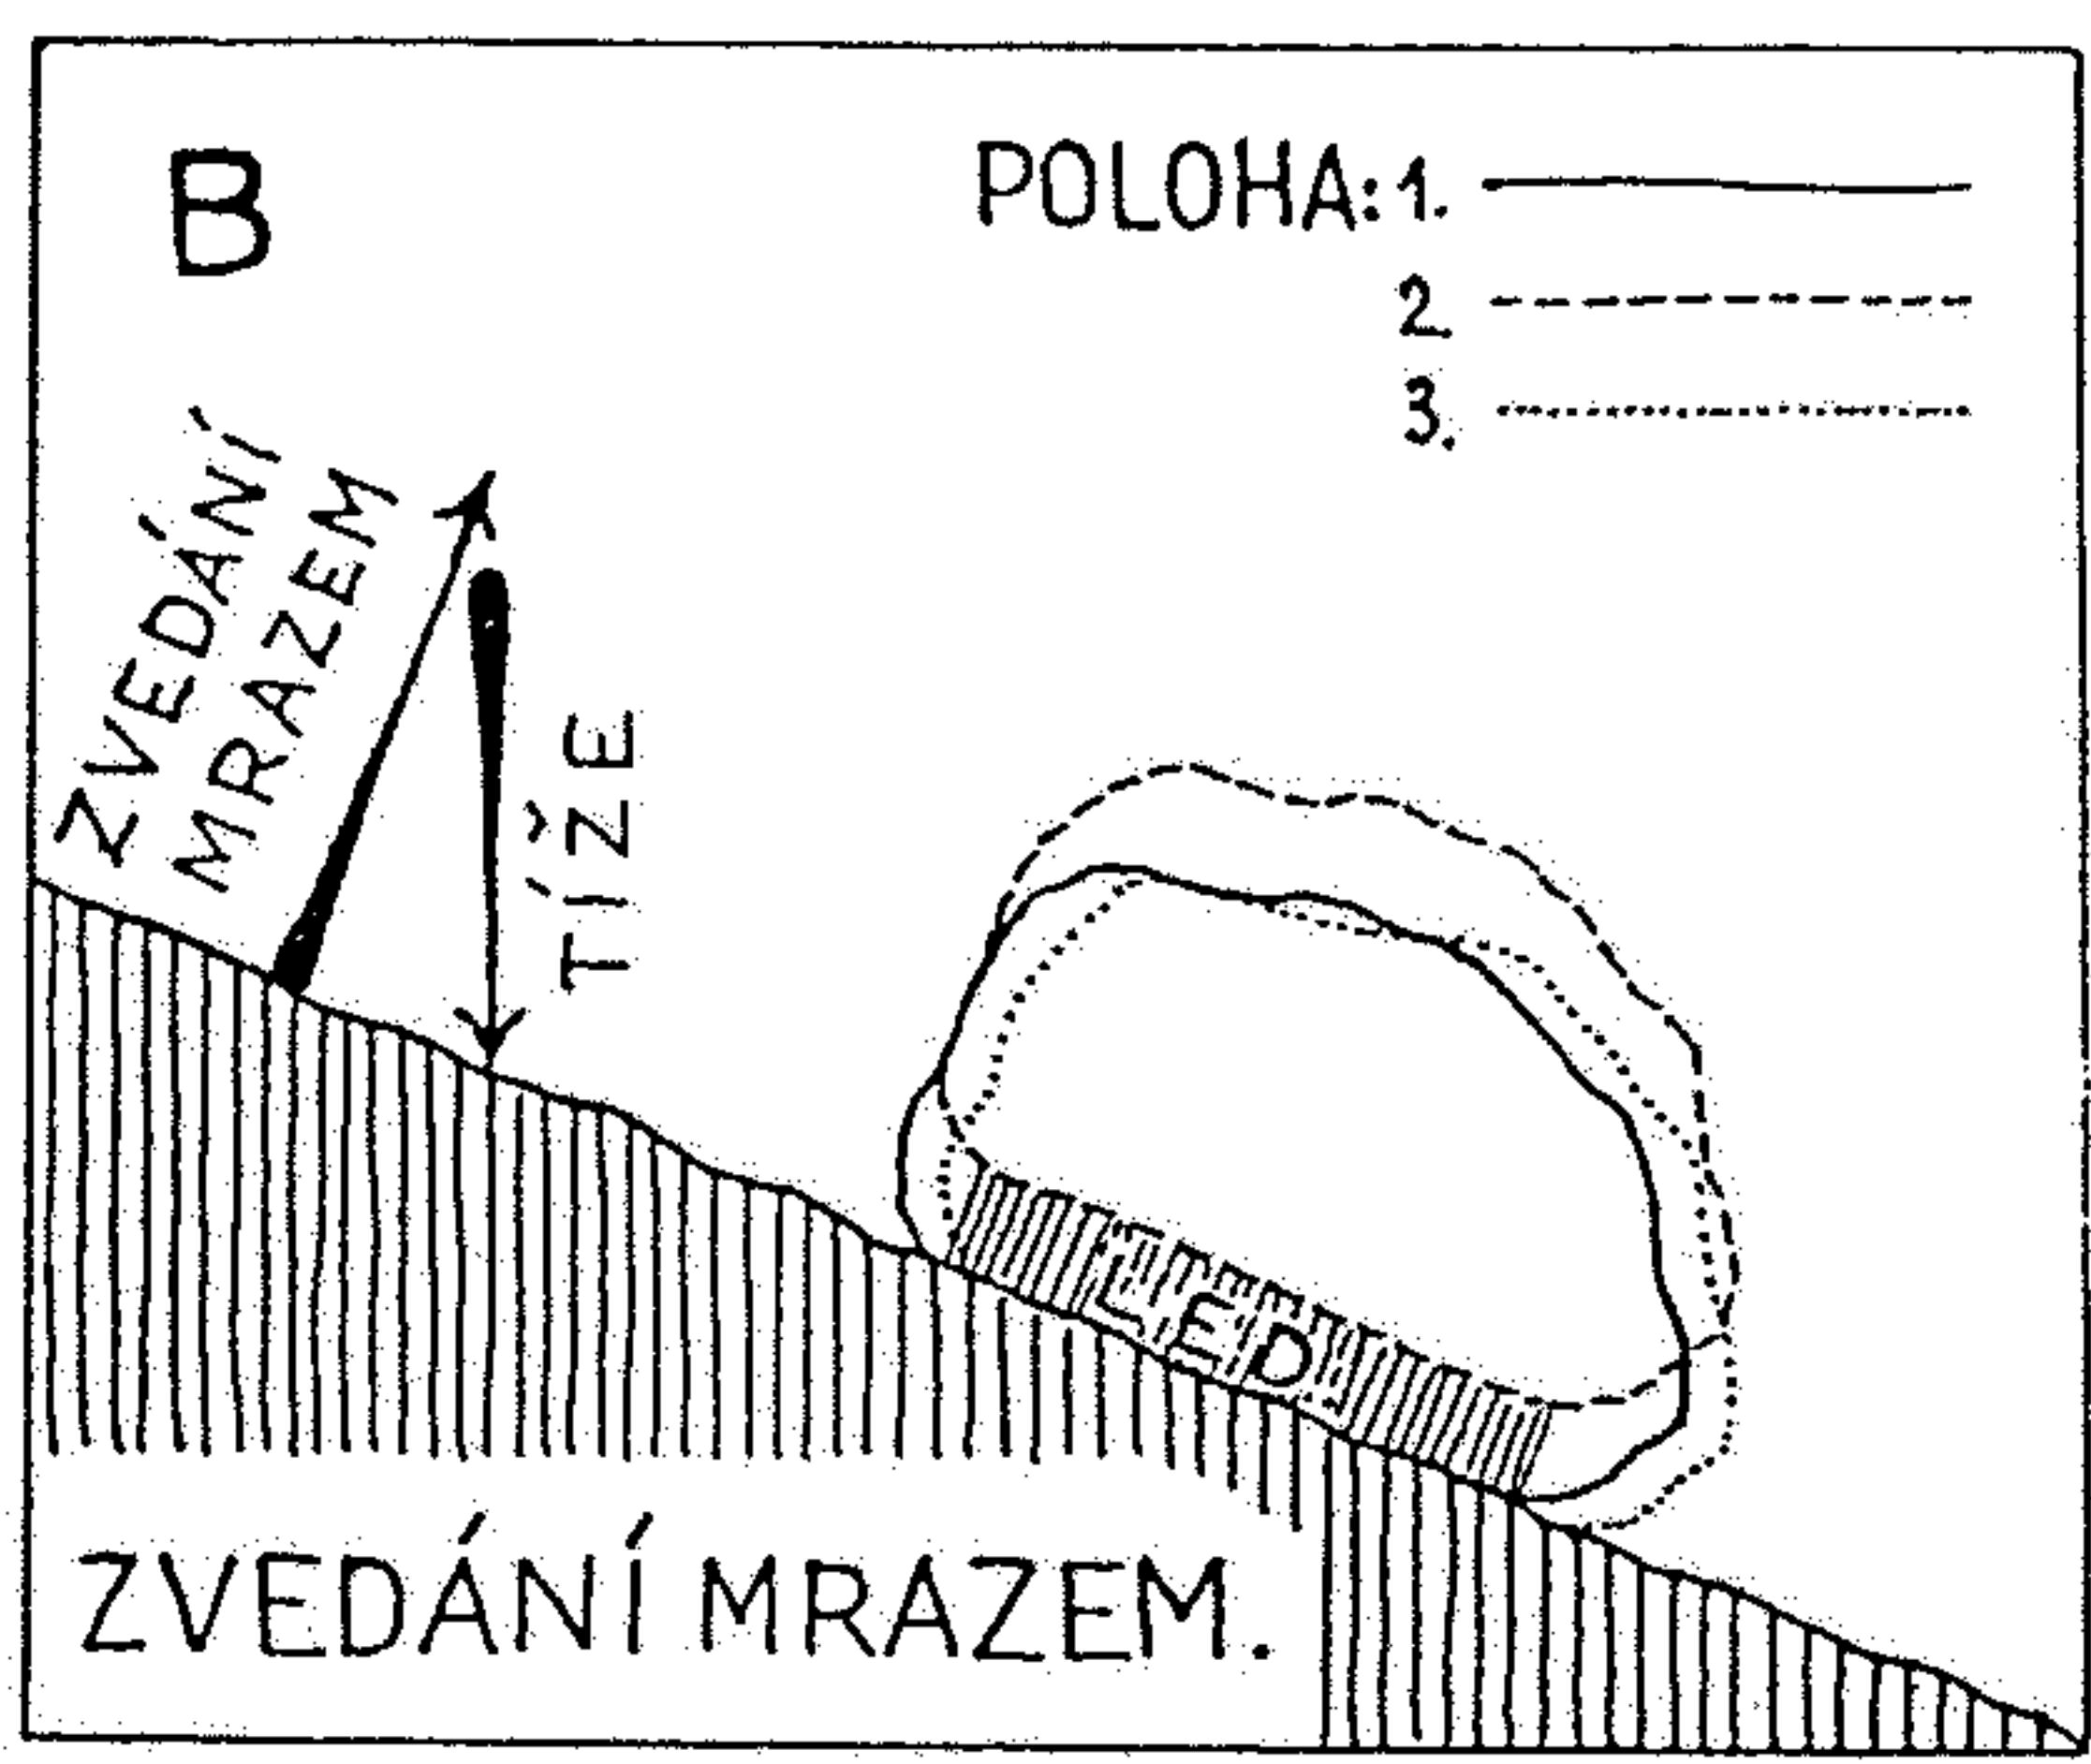
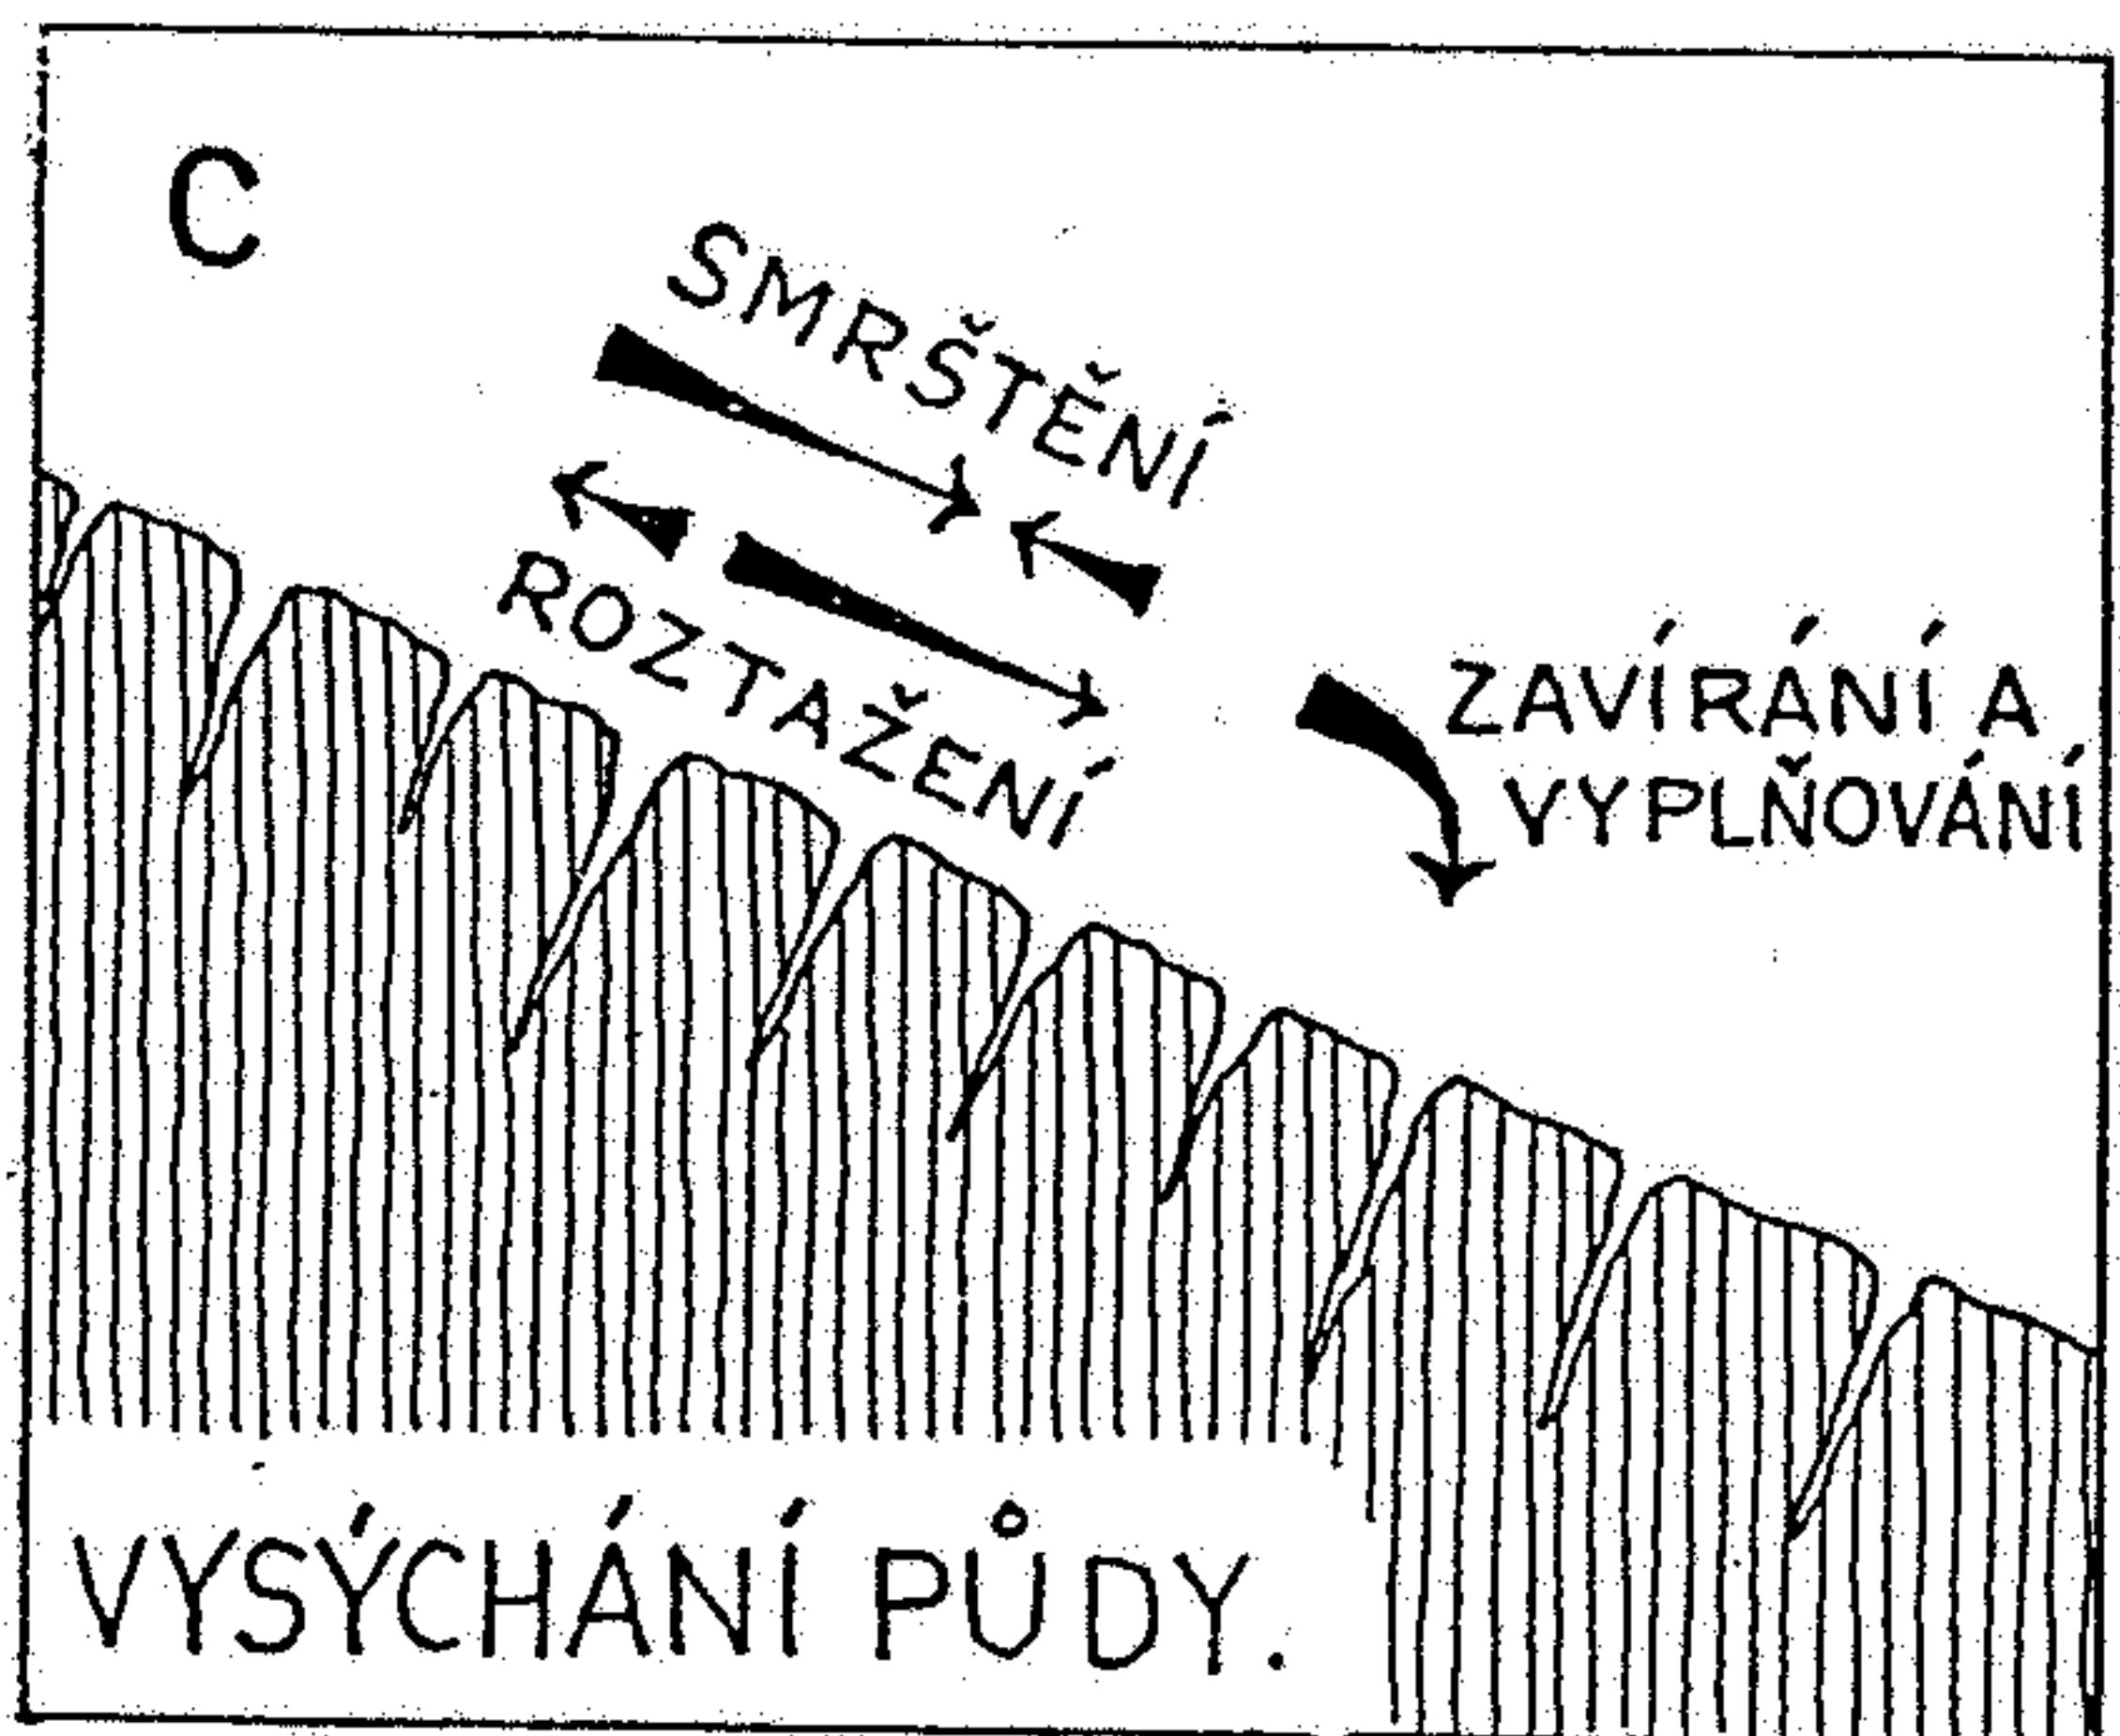
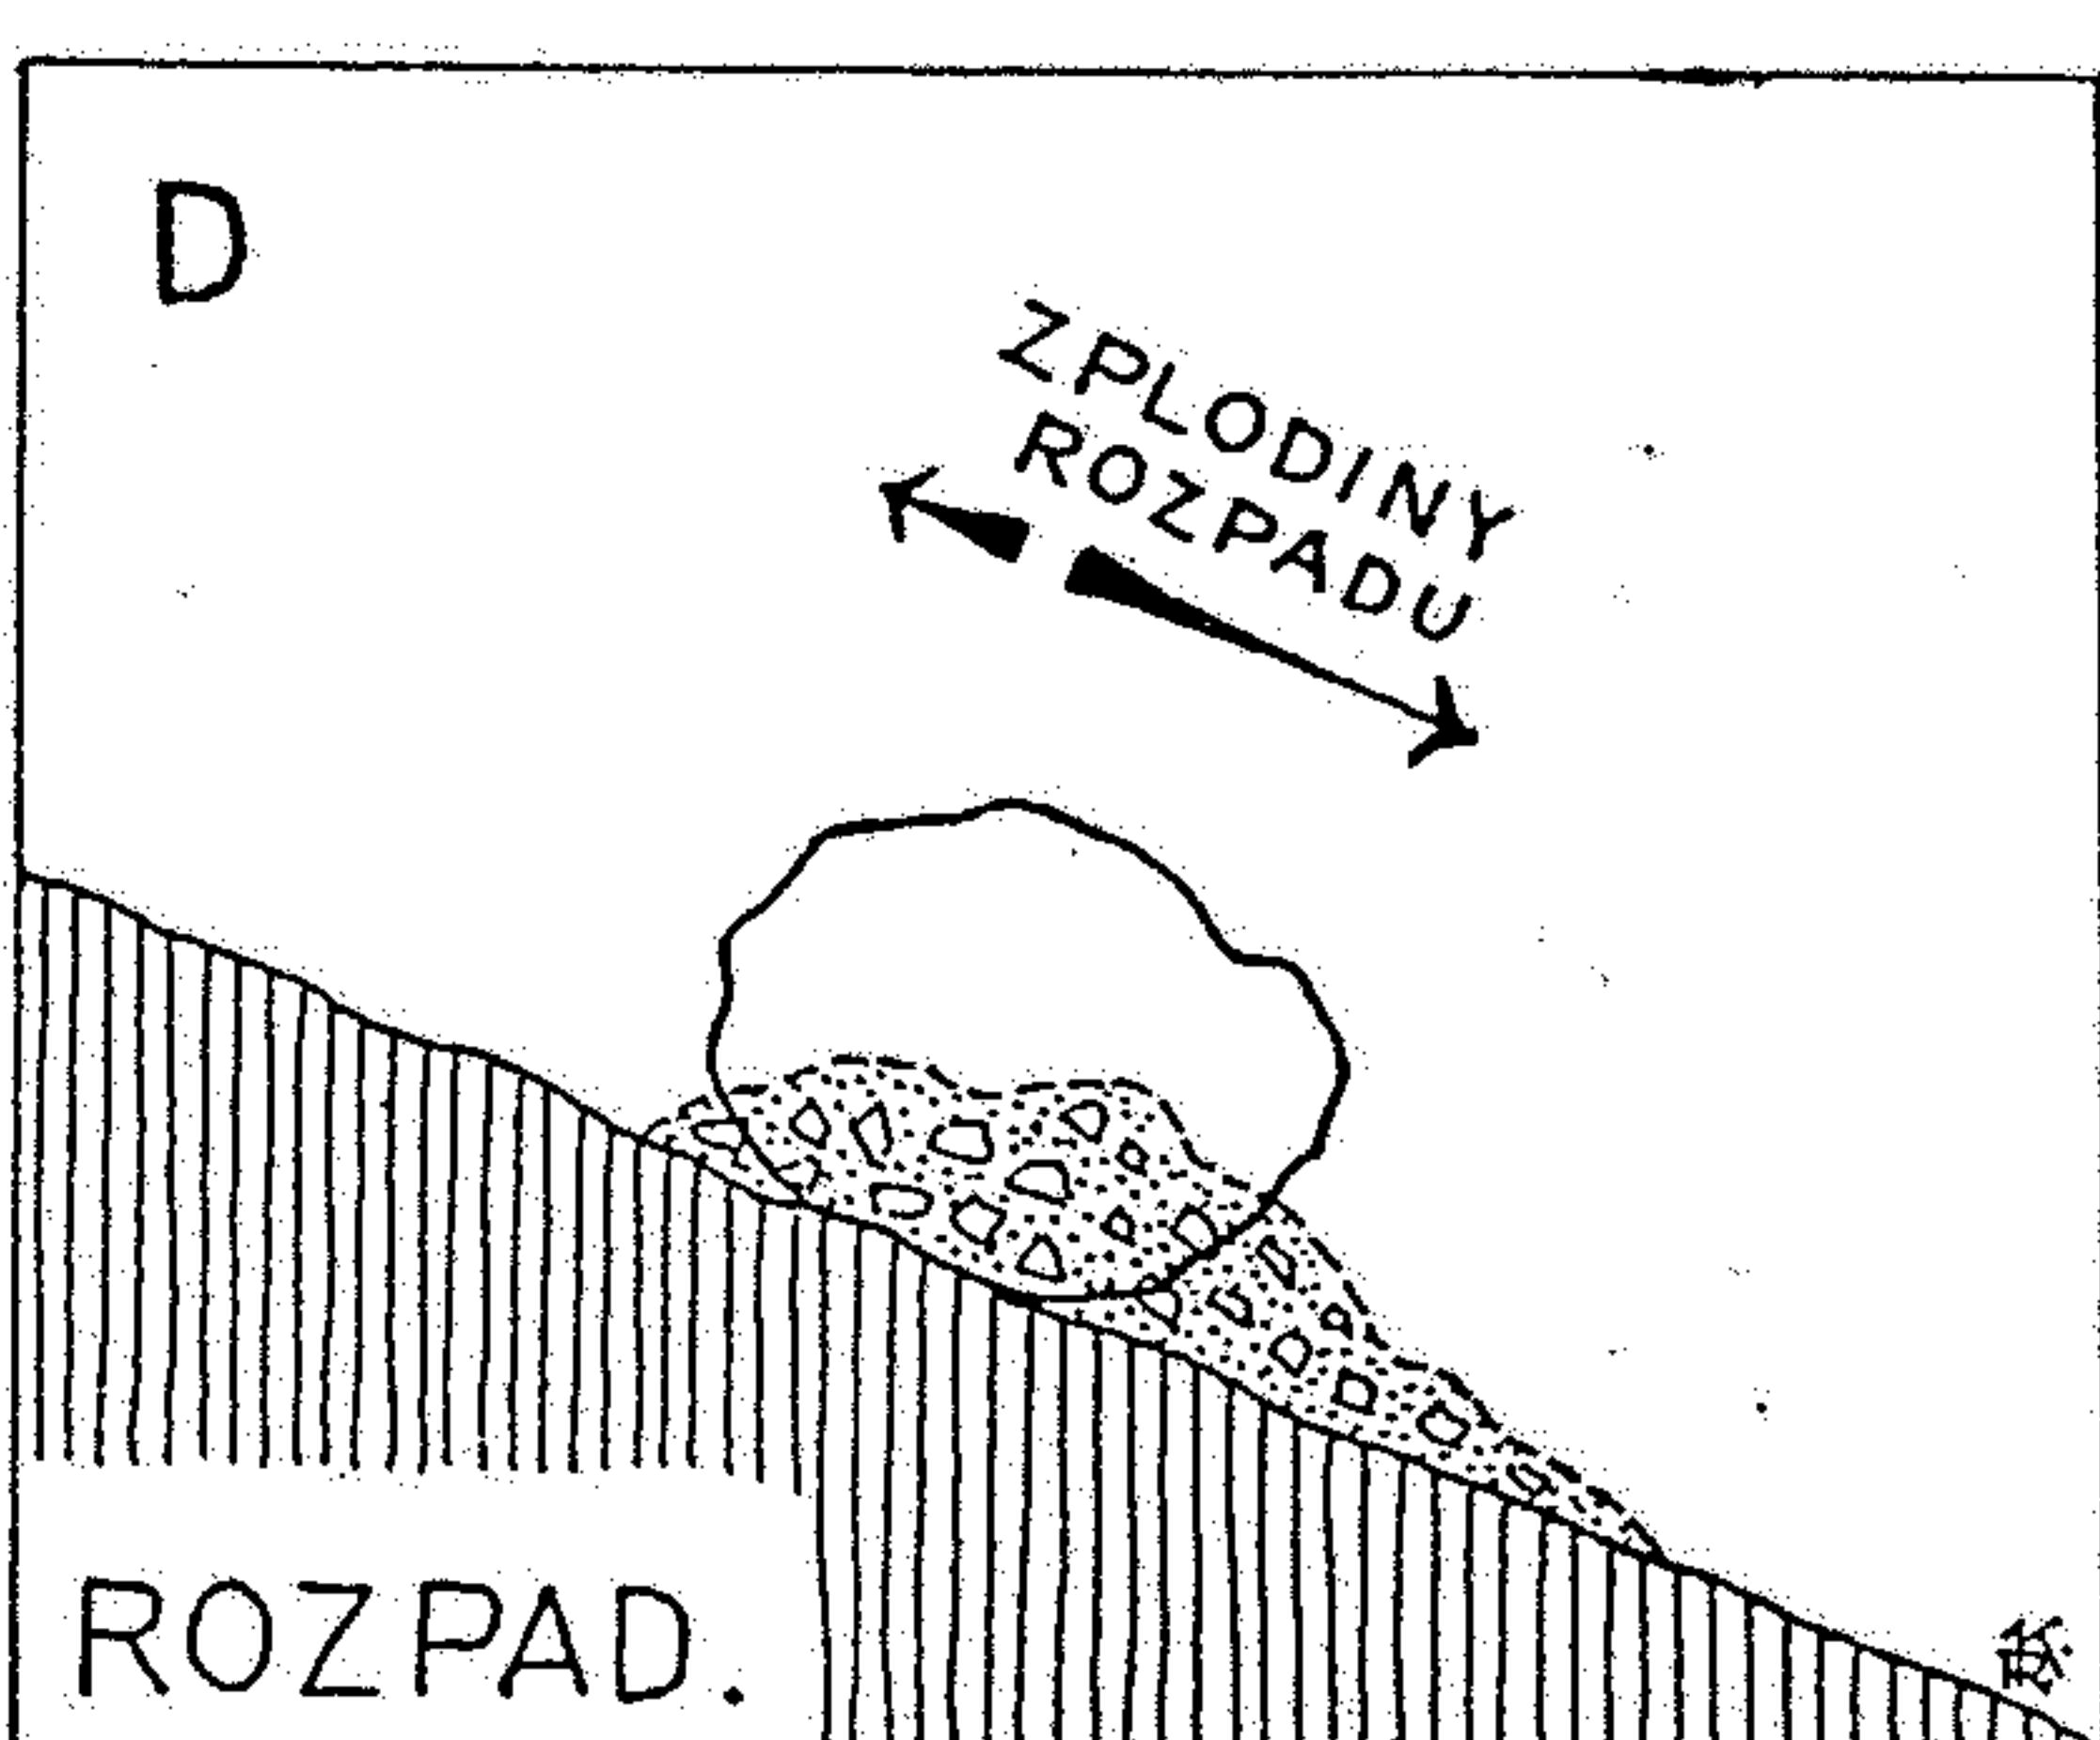
FIGURE 11-9

Obr. 133. Čtyři možné příčiny plíživého pohybu ssutových částic na horských svazích.
(Podle G. F. SHARPEA.)

Common effects of creep. (After C. F. S. Sharpe, Landslides and Related Phenomena, Columbia University Press, 1938.)

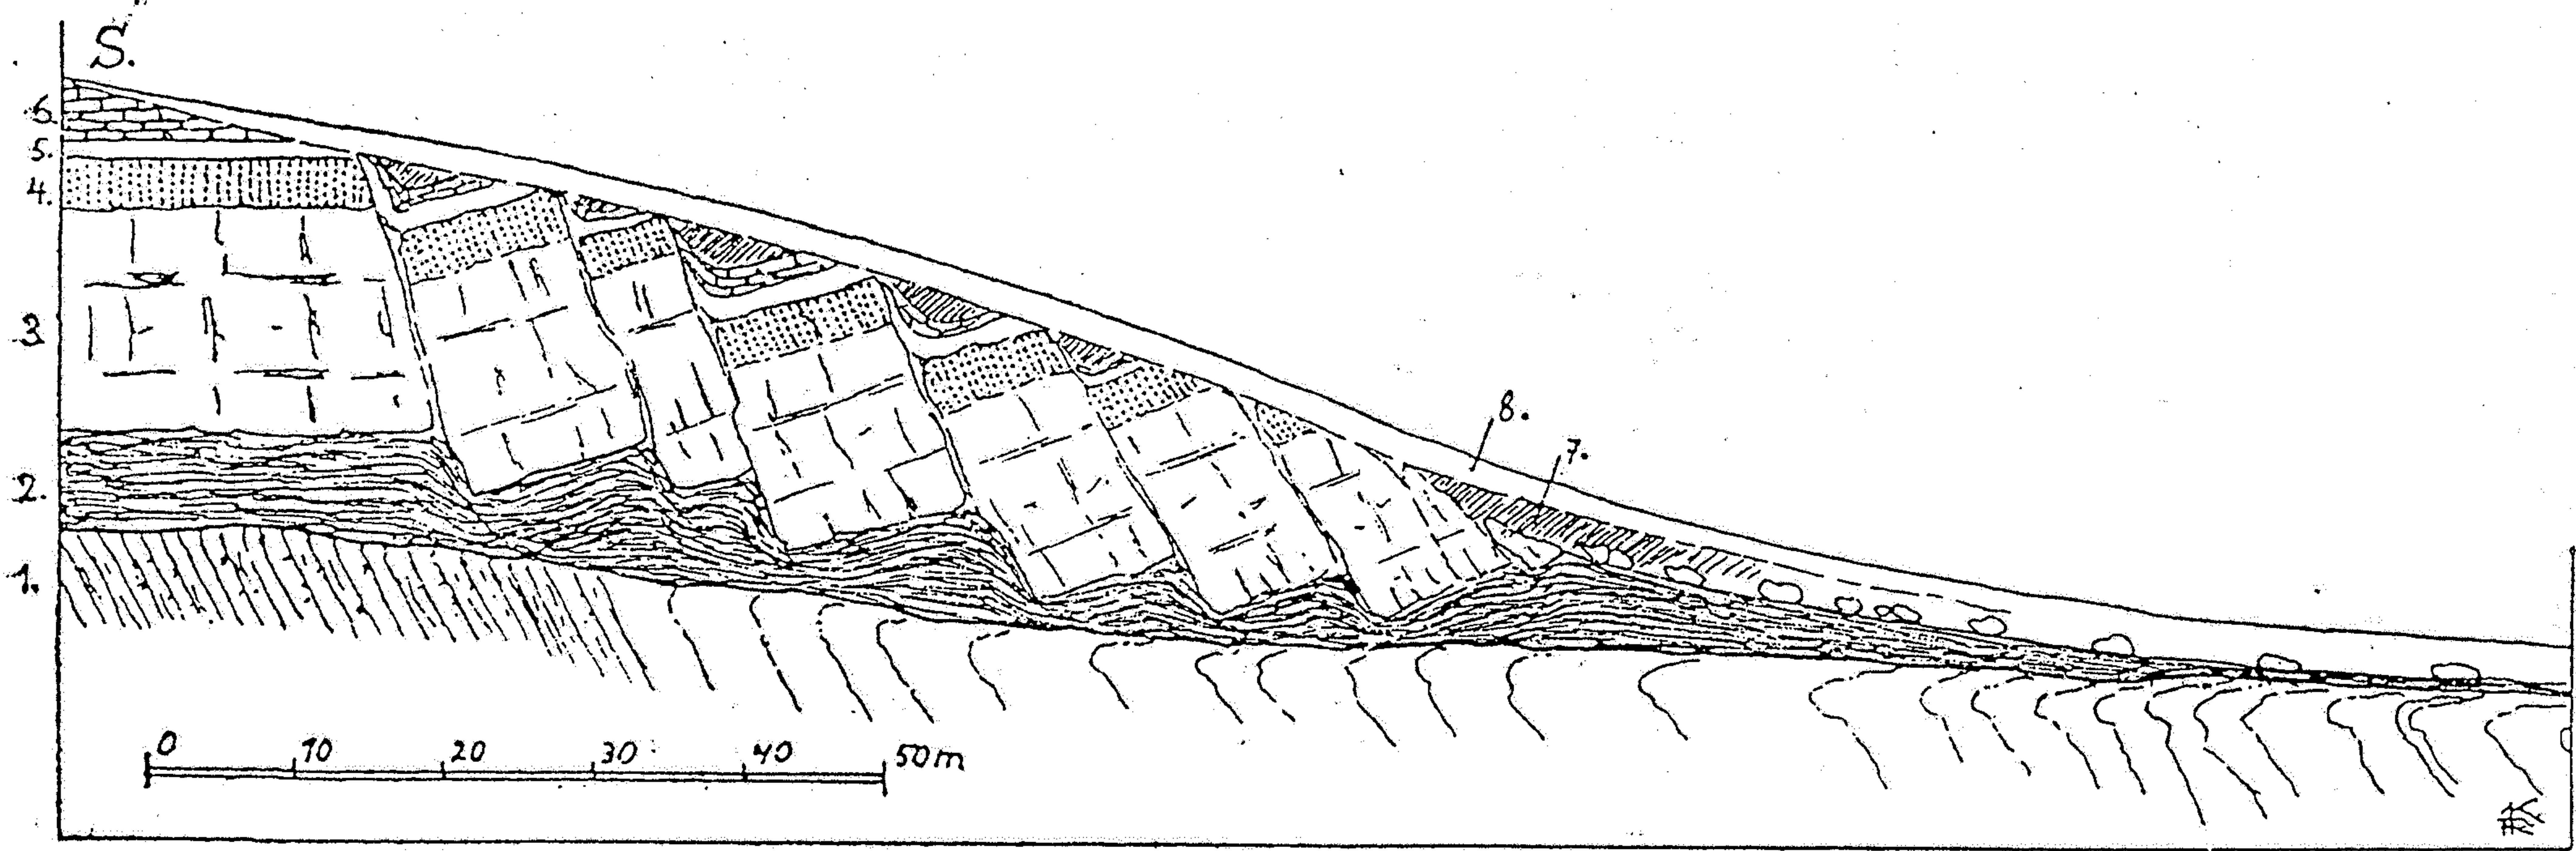
Obr. 146. Ujiždění ker na svazích, způsobené soliflukcí v pleistocenní době. Profil východní stěnou lomu pod Šafránkou u Motole u Prahy. Mrazovými trhlinami uvolněné pískovcové kry se zabořily do měkkých peruckých jíly. Pískovcové balvany spolu s peruckými jíly a zvětralými polohami břidlic sjížděly soliflukcí k údolí. 1. = zvětralé ordovické břidlice k úpatí svahu zřetelně vyvlečené, 2. = perucké jíly křídového útvaru (cenoman, I. pásmo), 3. = kaolinické pískovce křídového útvaru (cenoman, I. pásmo), 4. = glaukonitické pískovce křídové (cenoman, II. pásmo), 5. = semické jíly III. pásmá křídového, 6. = bělohorské opuky III. pásmá křídového, 7. = starší spraš, 8. = mladší spraš.
(Podle Q. ZÁRUBY.)

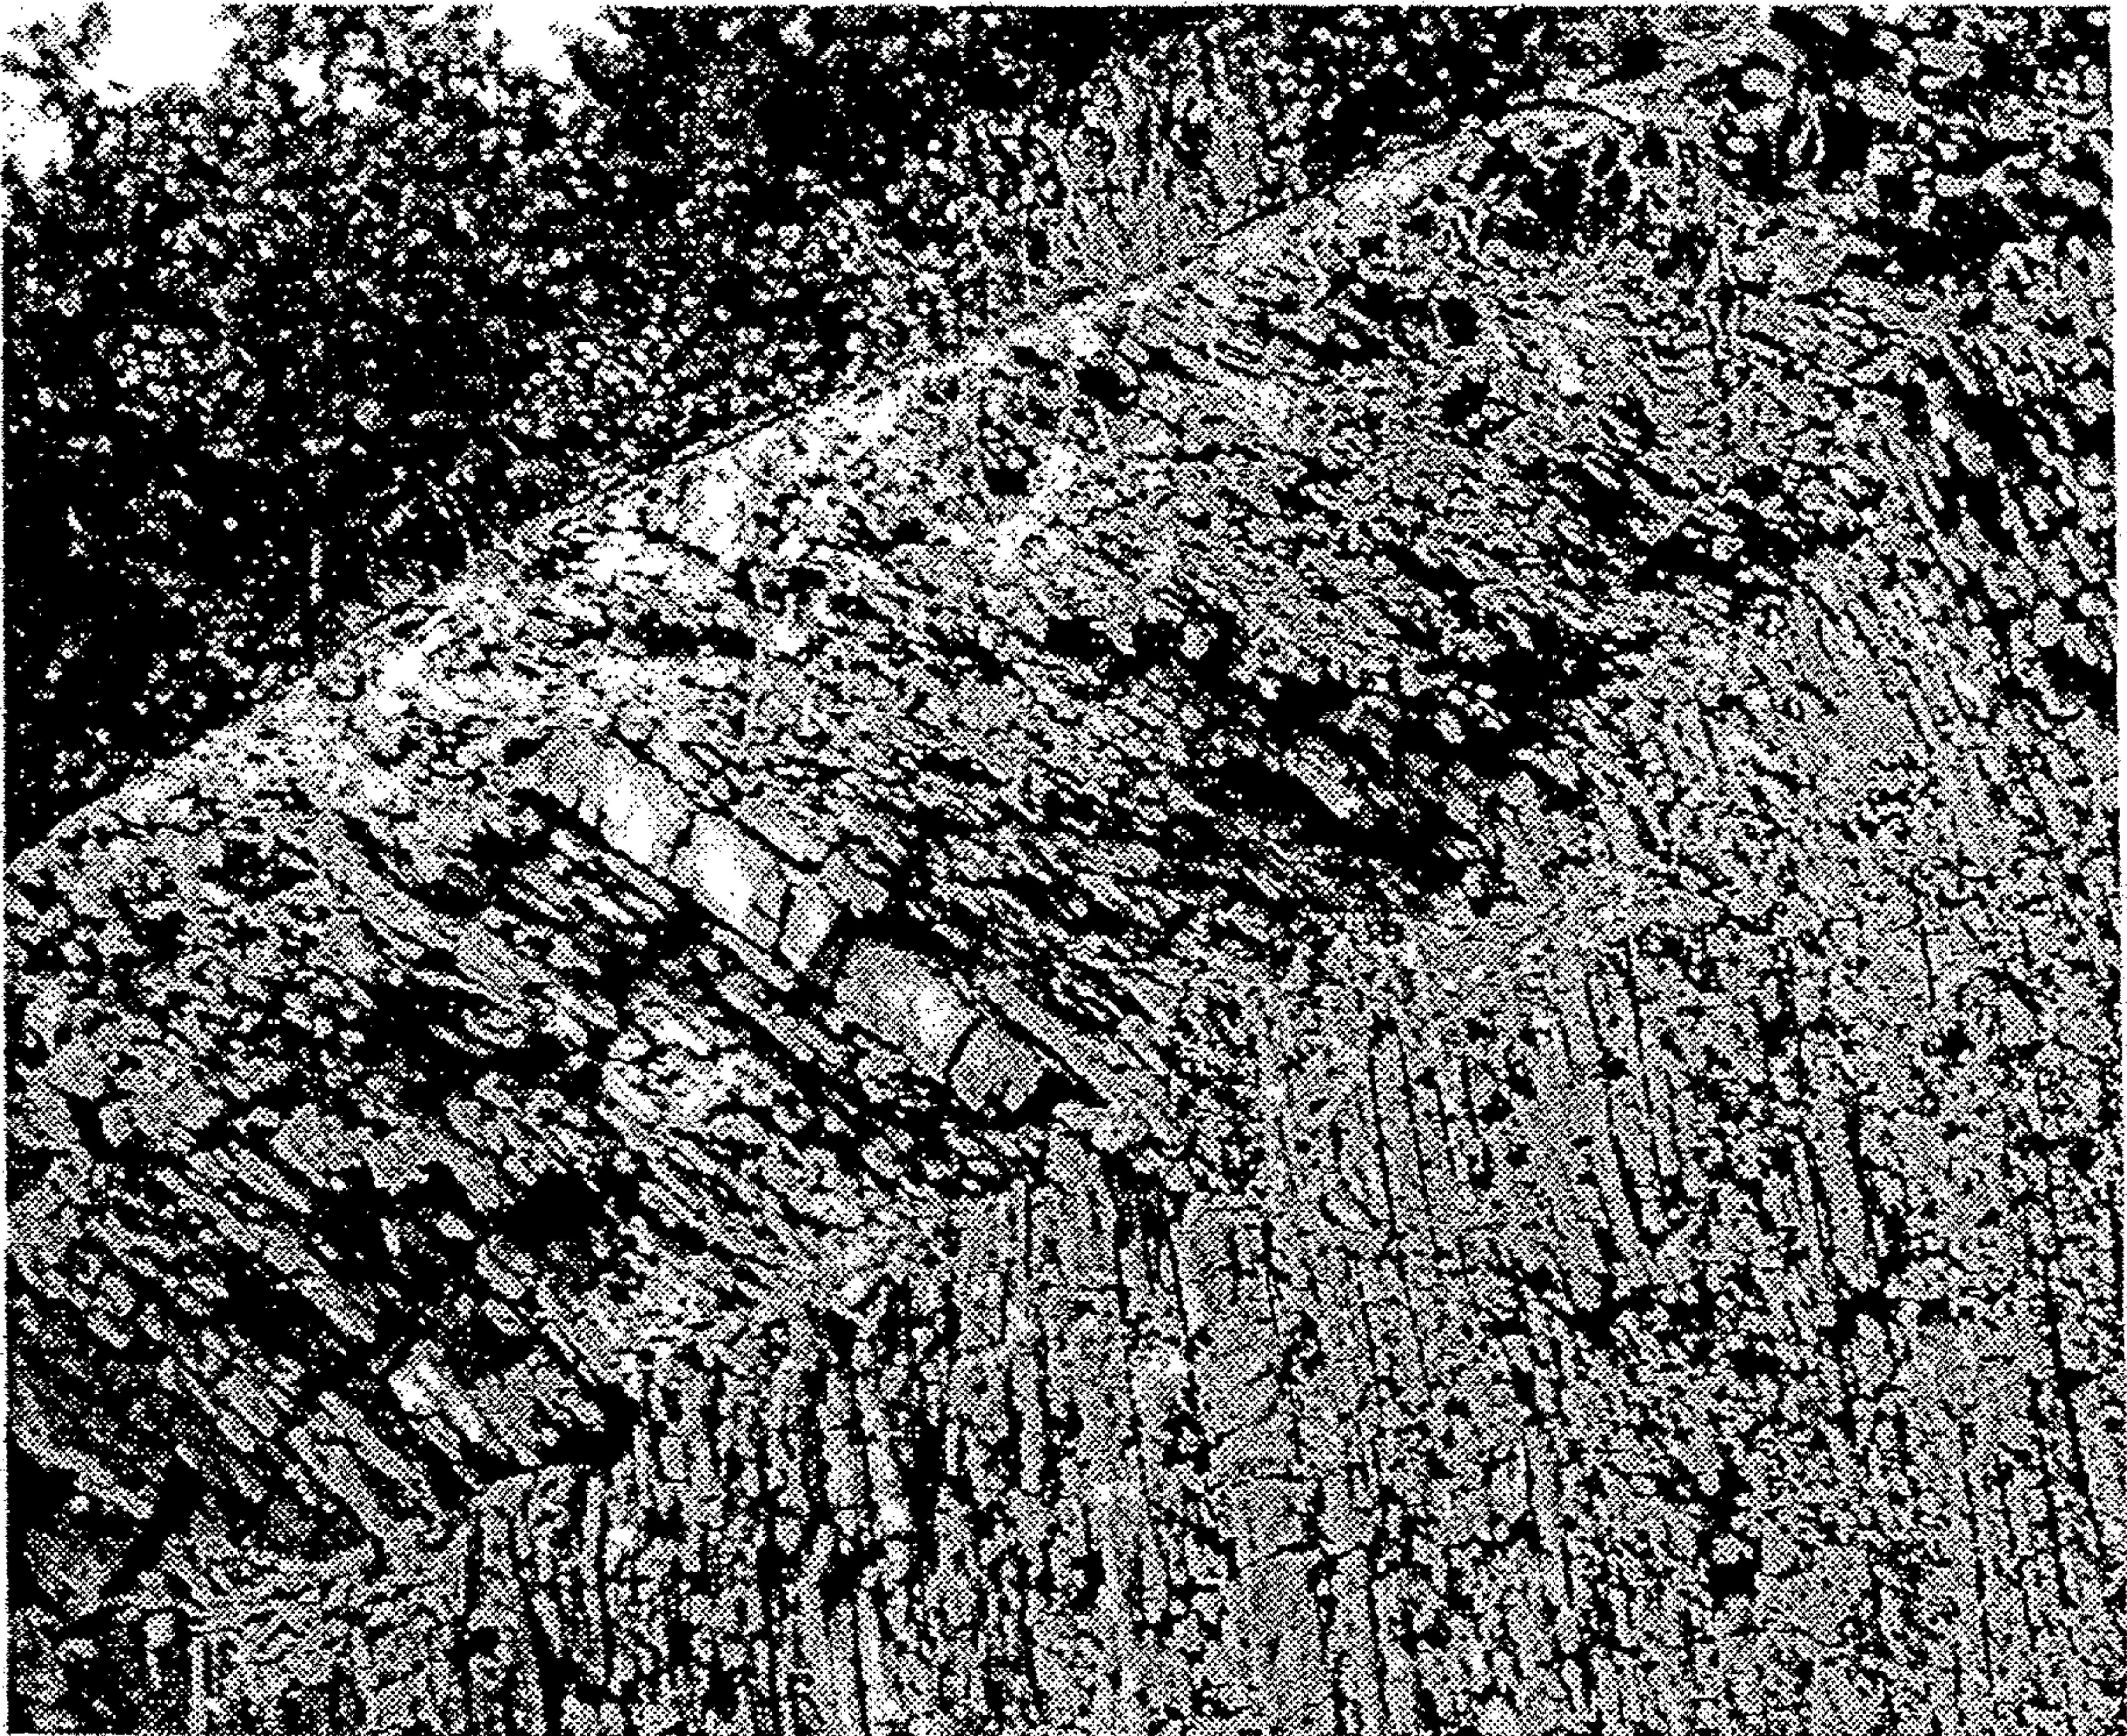
FIGURE 11-8

*Bending of thin vertical strata by creep on a steep hillside in Washington County, Maryland.
(Photo by G. W. Stose, U.S. Geological Survey.)*
