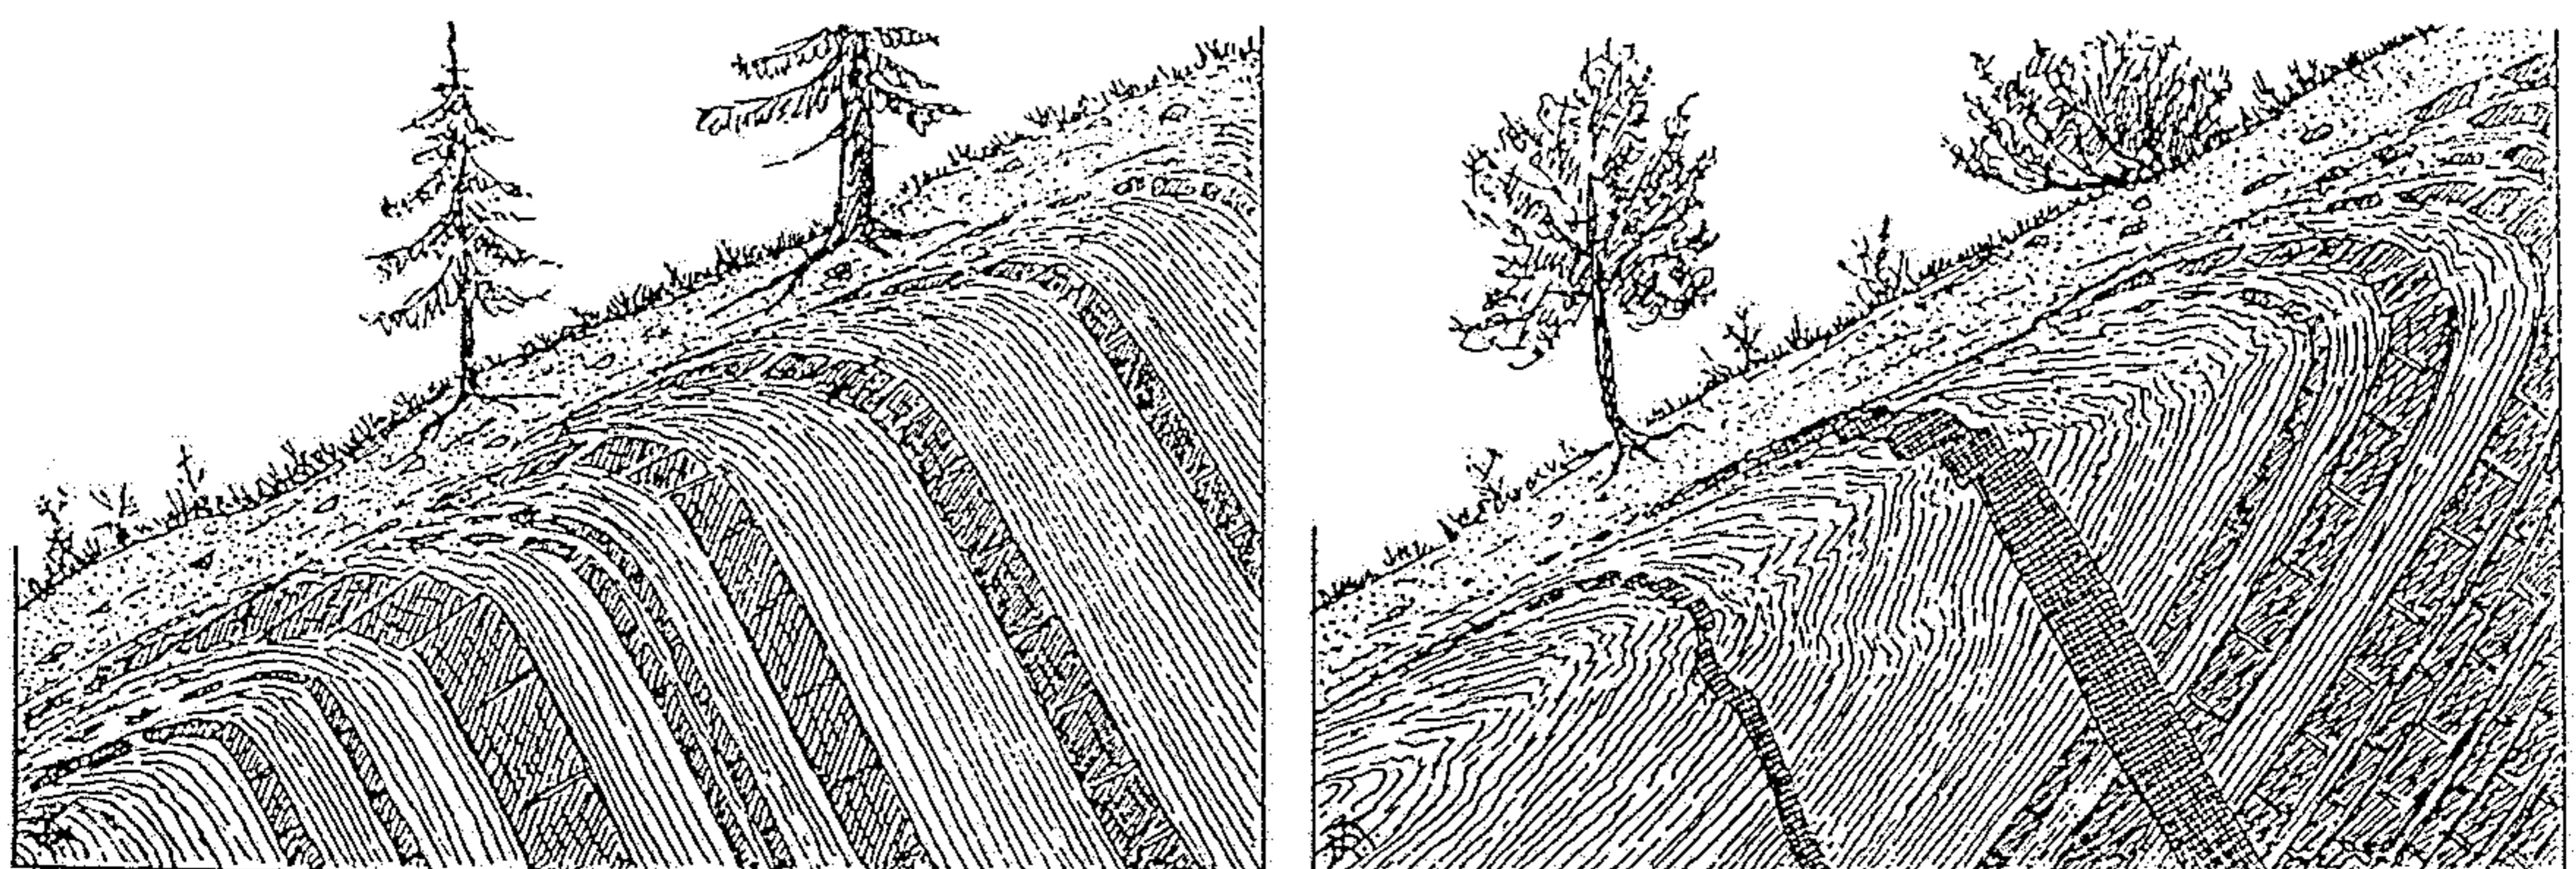
Obr. 132. Hákování vrstev. Vlevo: V souvrství příkře do svahu skloněných břidličných a pískovcových vrstev ohýbají se pod pláštěm svahové ssuti břidličné vrstvy po svahu, lavice křehkých pískovců se trhají v kry, které se posunují po svahu. Vpravo: Příkře po svahu skloněné vrstvy se pod pláštěm svahové ssuti ohýbají do překocené polohy; žily vyvřelých hornin, prorážejících souvrstvím, se pod ssuti trhají v kry, které se posunují po svahu dolů. (Originál.)

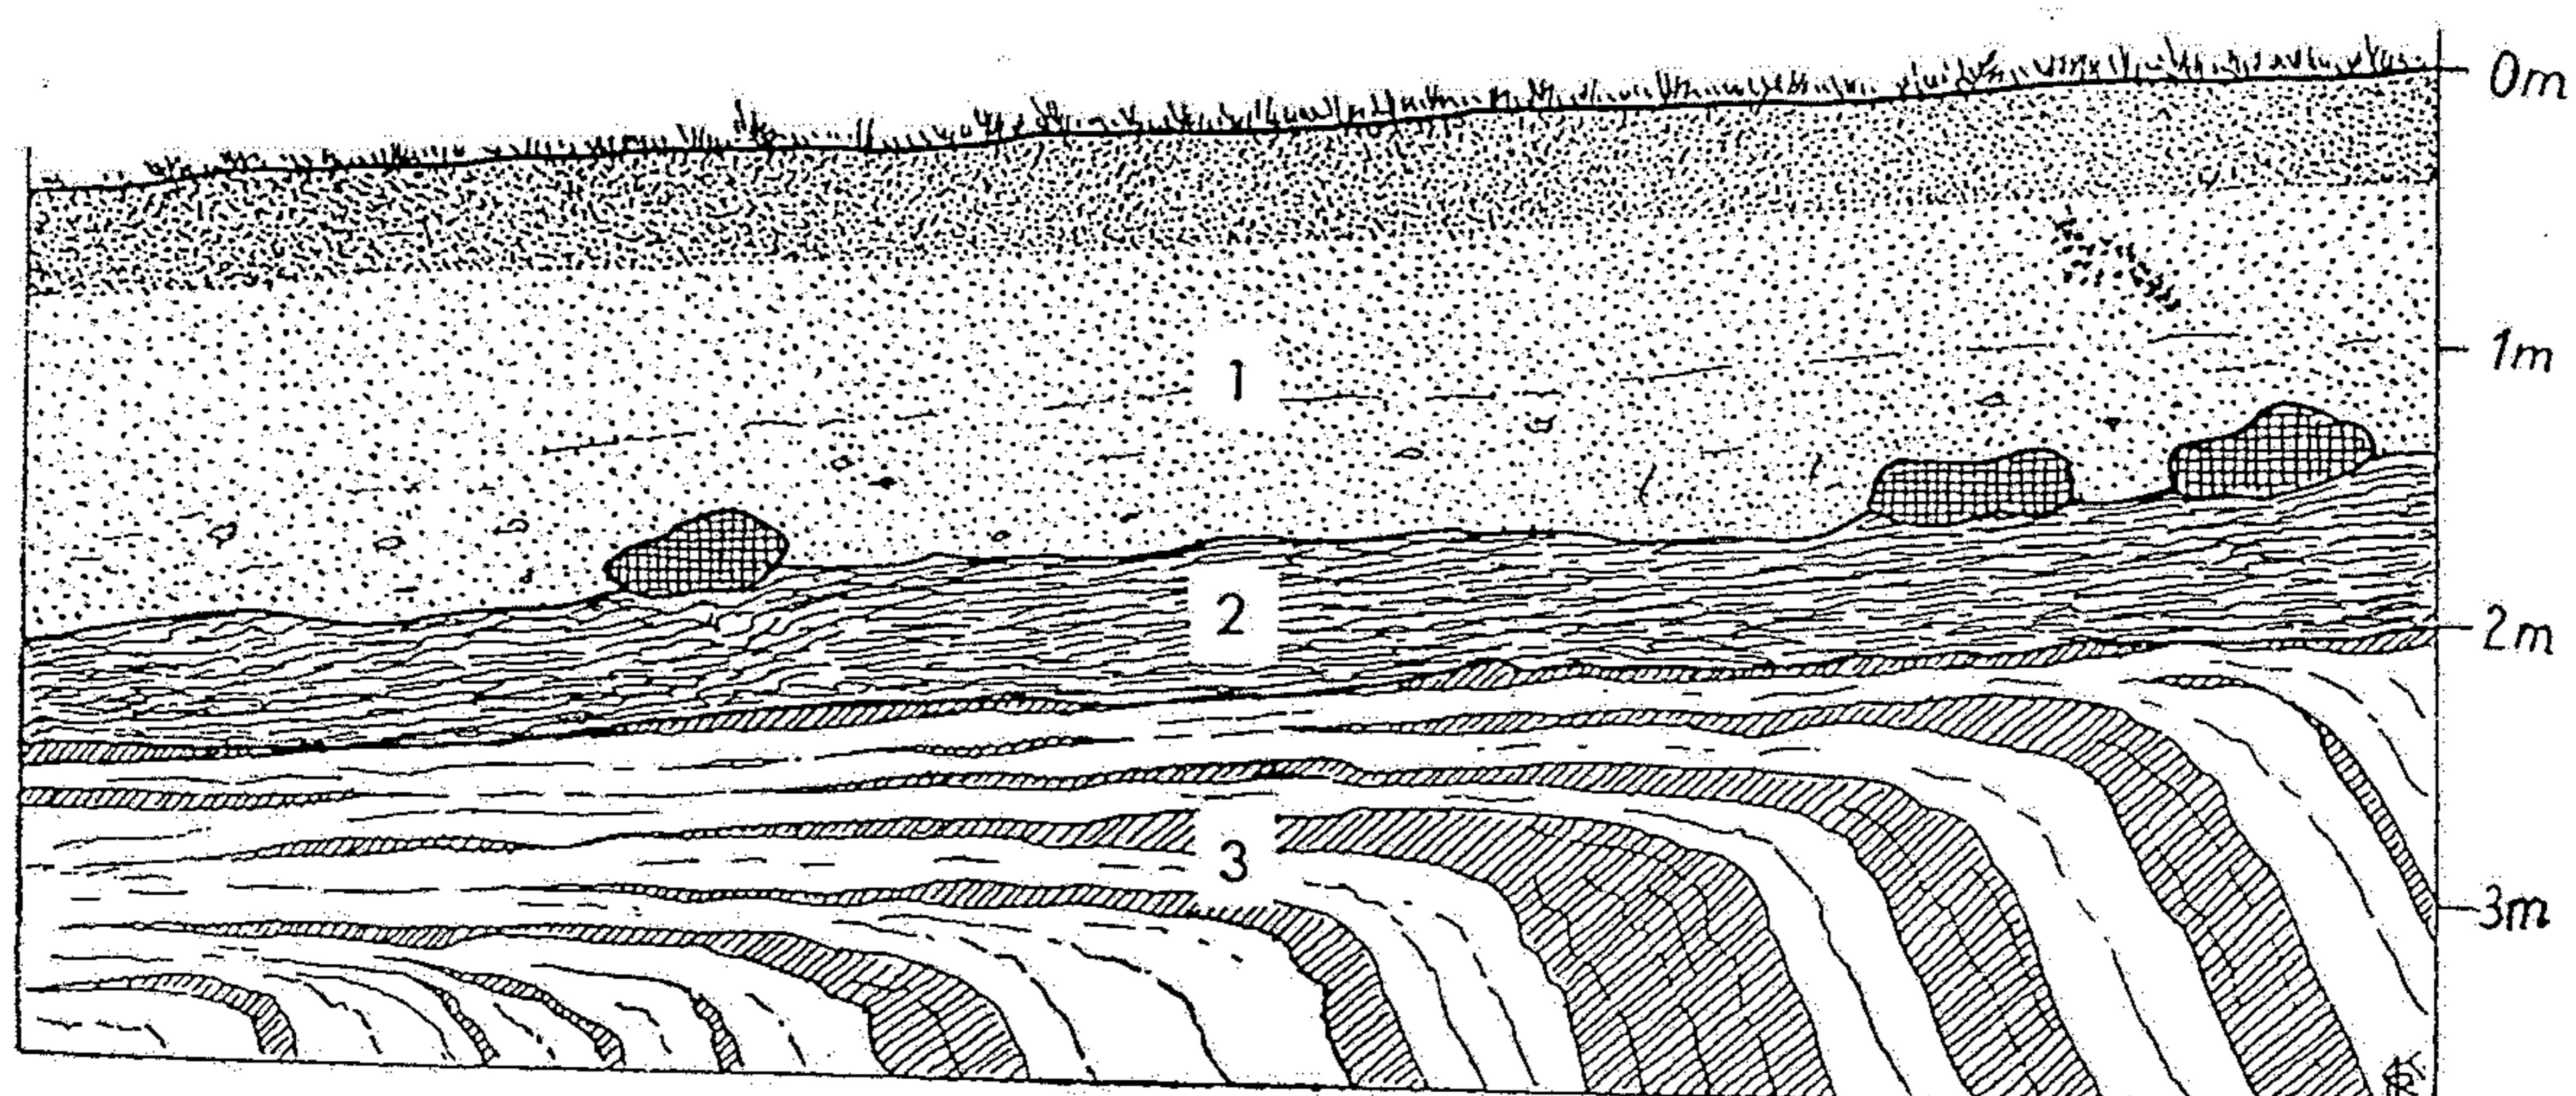
Obr. 136. Stará soliflukce pod nánosem spraše v odkopu pod Šafránkou v Motole ve Velké Praze. 1 = spray v původní poloze s holocenní černozemí na povrchu; 2 = svezlá půda, přemístěné křídové jíly perucké, na povrchu s balvany železitých pískovců; 3 = rozložené ordovické břidlice bohdalecké ($d\epsilon_2$) vyvlečené soliflukcí. (Podle Dr Q. ZÁRUBY.)

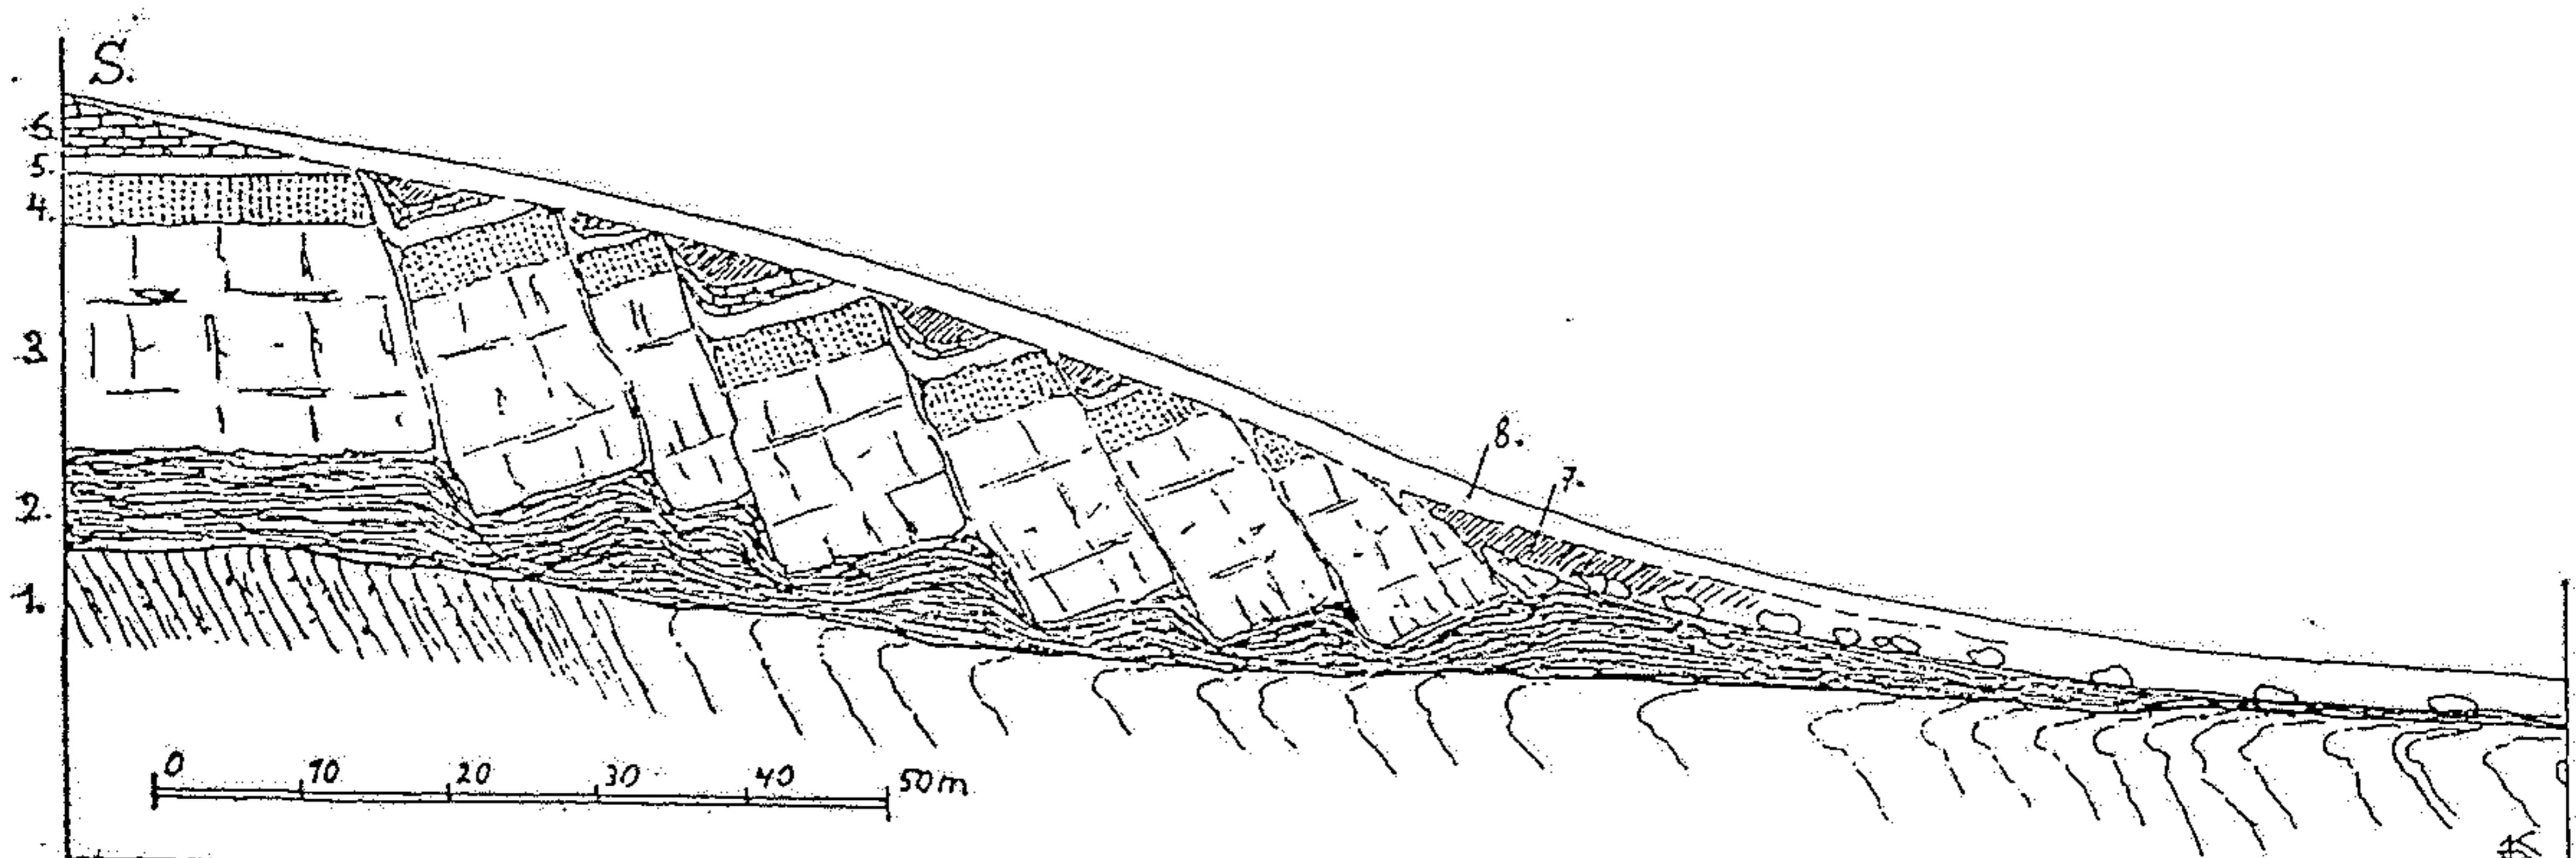
Obr. 146. Ujízdění ker na svazích, způsobené soliflukcí v pleistocenní době. Profil východní stěny lomu pod Šafránkou v Motole u Prahy. Mrazovými trhlinami uvolněné pískovcové kry se zaborily do měkkých peruckých jílů. Pískovcové balvany spolu s peruckými jíly a zvětralými polohami břidlic sjížděly soliflukcí k údolí. 1. = zvětralé ordovické břidlice k úpatí svahu zřetelně vyvlečené, 2. = perucké jíly křídového útvaru (cenoman, I. pásmo), 3. = kaolinické pískovce křídového útvaru (cenoman, I. pásmo), 4. = glaukonitické pískovce křídové (cenoman, II. pásmo), 5. = semické jíly III. pásmá křídového, 6. = bělohorské opuky III. pásmá křídového, 7. = starší spray, 8. = mladší spray. (Podle Q. ZÁRUBY.)

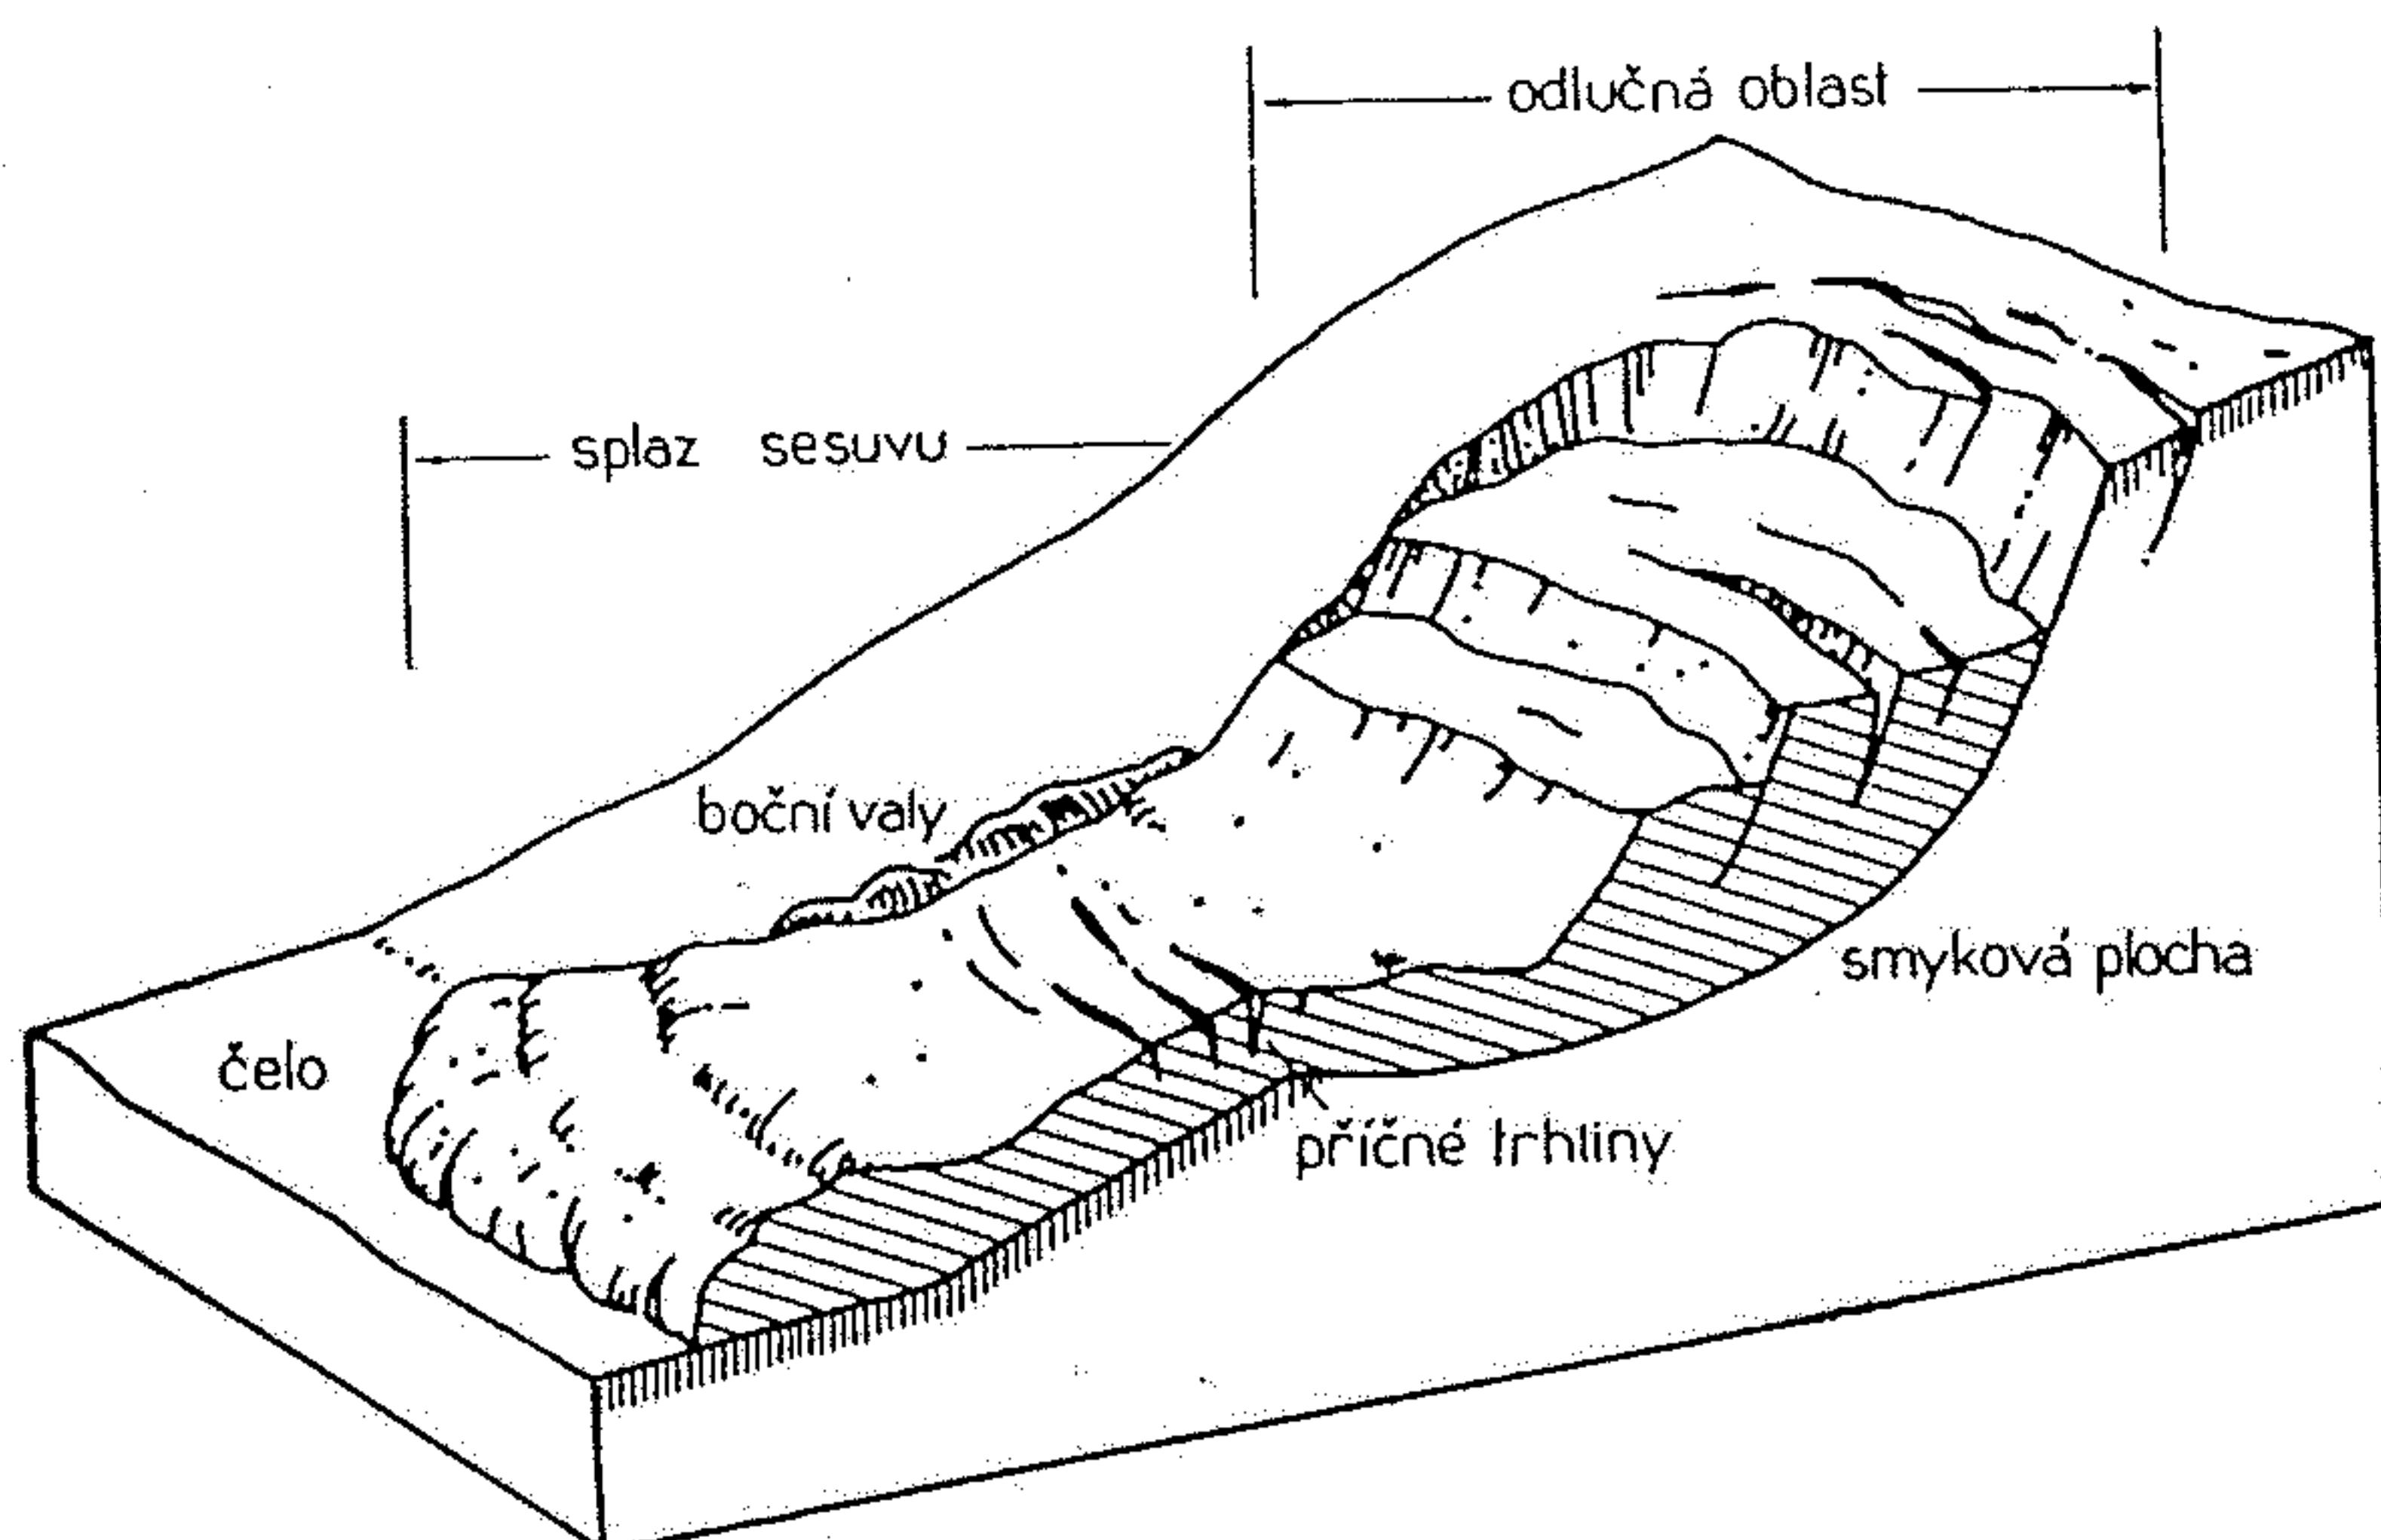
Obr. 15.1. Sesuv ve svahových jílovitých sutích s označením hlavních částí sesuvu
(upraveno podle D. J. Varnese)

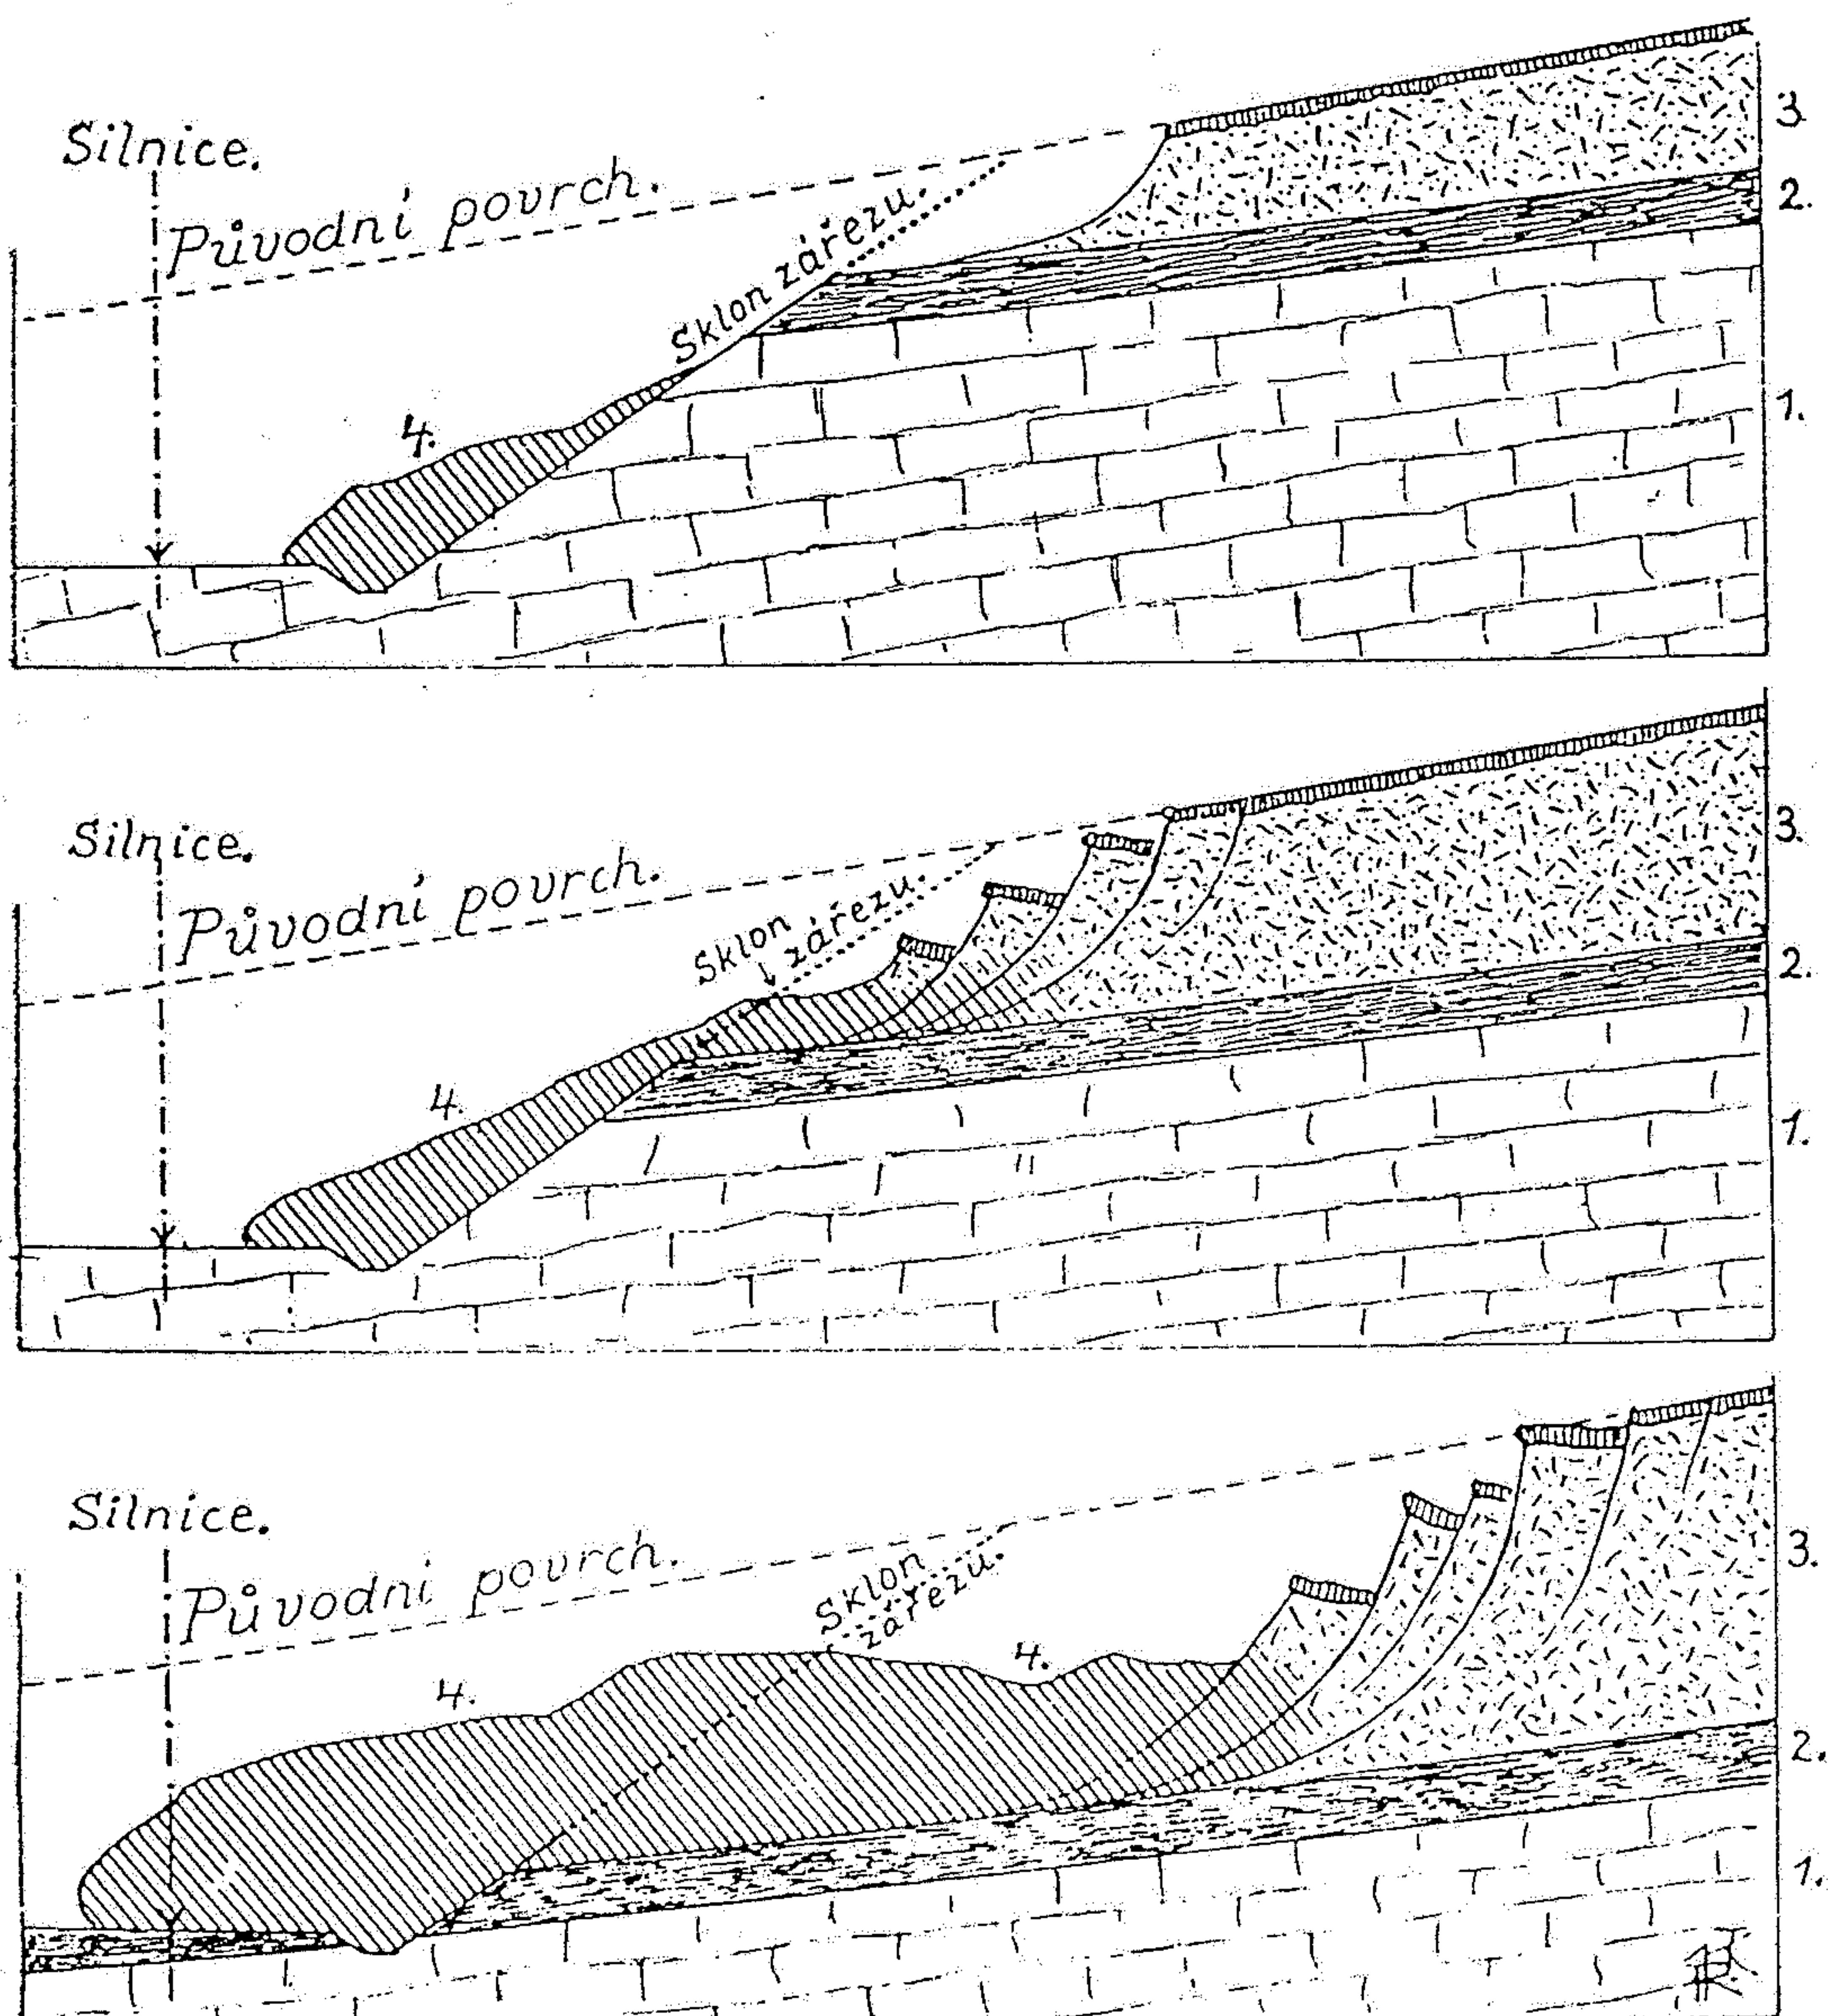
Obr. 139. Sesouvání hlín, vyvolané silničním zářezem. 1. = pískovce, 2. = nepropustný jíl, 3. = hlína s humosní vrstvou na povrchu, 4. = sesutá hmota hlíny. Velikost a rozsah sesuvu závisí na výšce nepropustné vrstvy 2. nad niveletou silnice. Čím je nepropustná vrstva (2.) níže, tím je sesuv mohutnější. (Orig.)

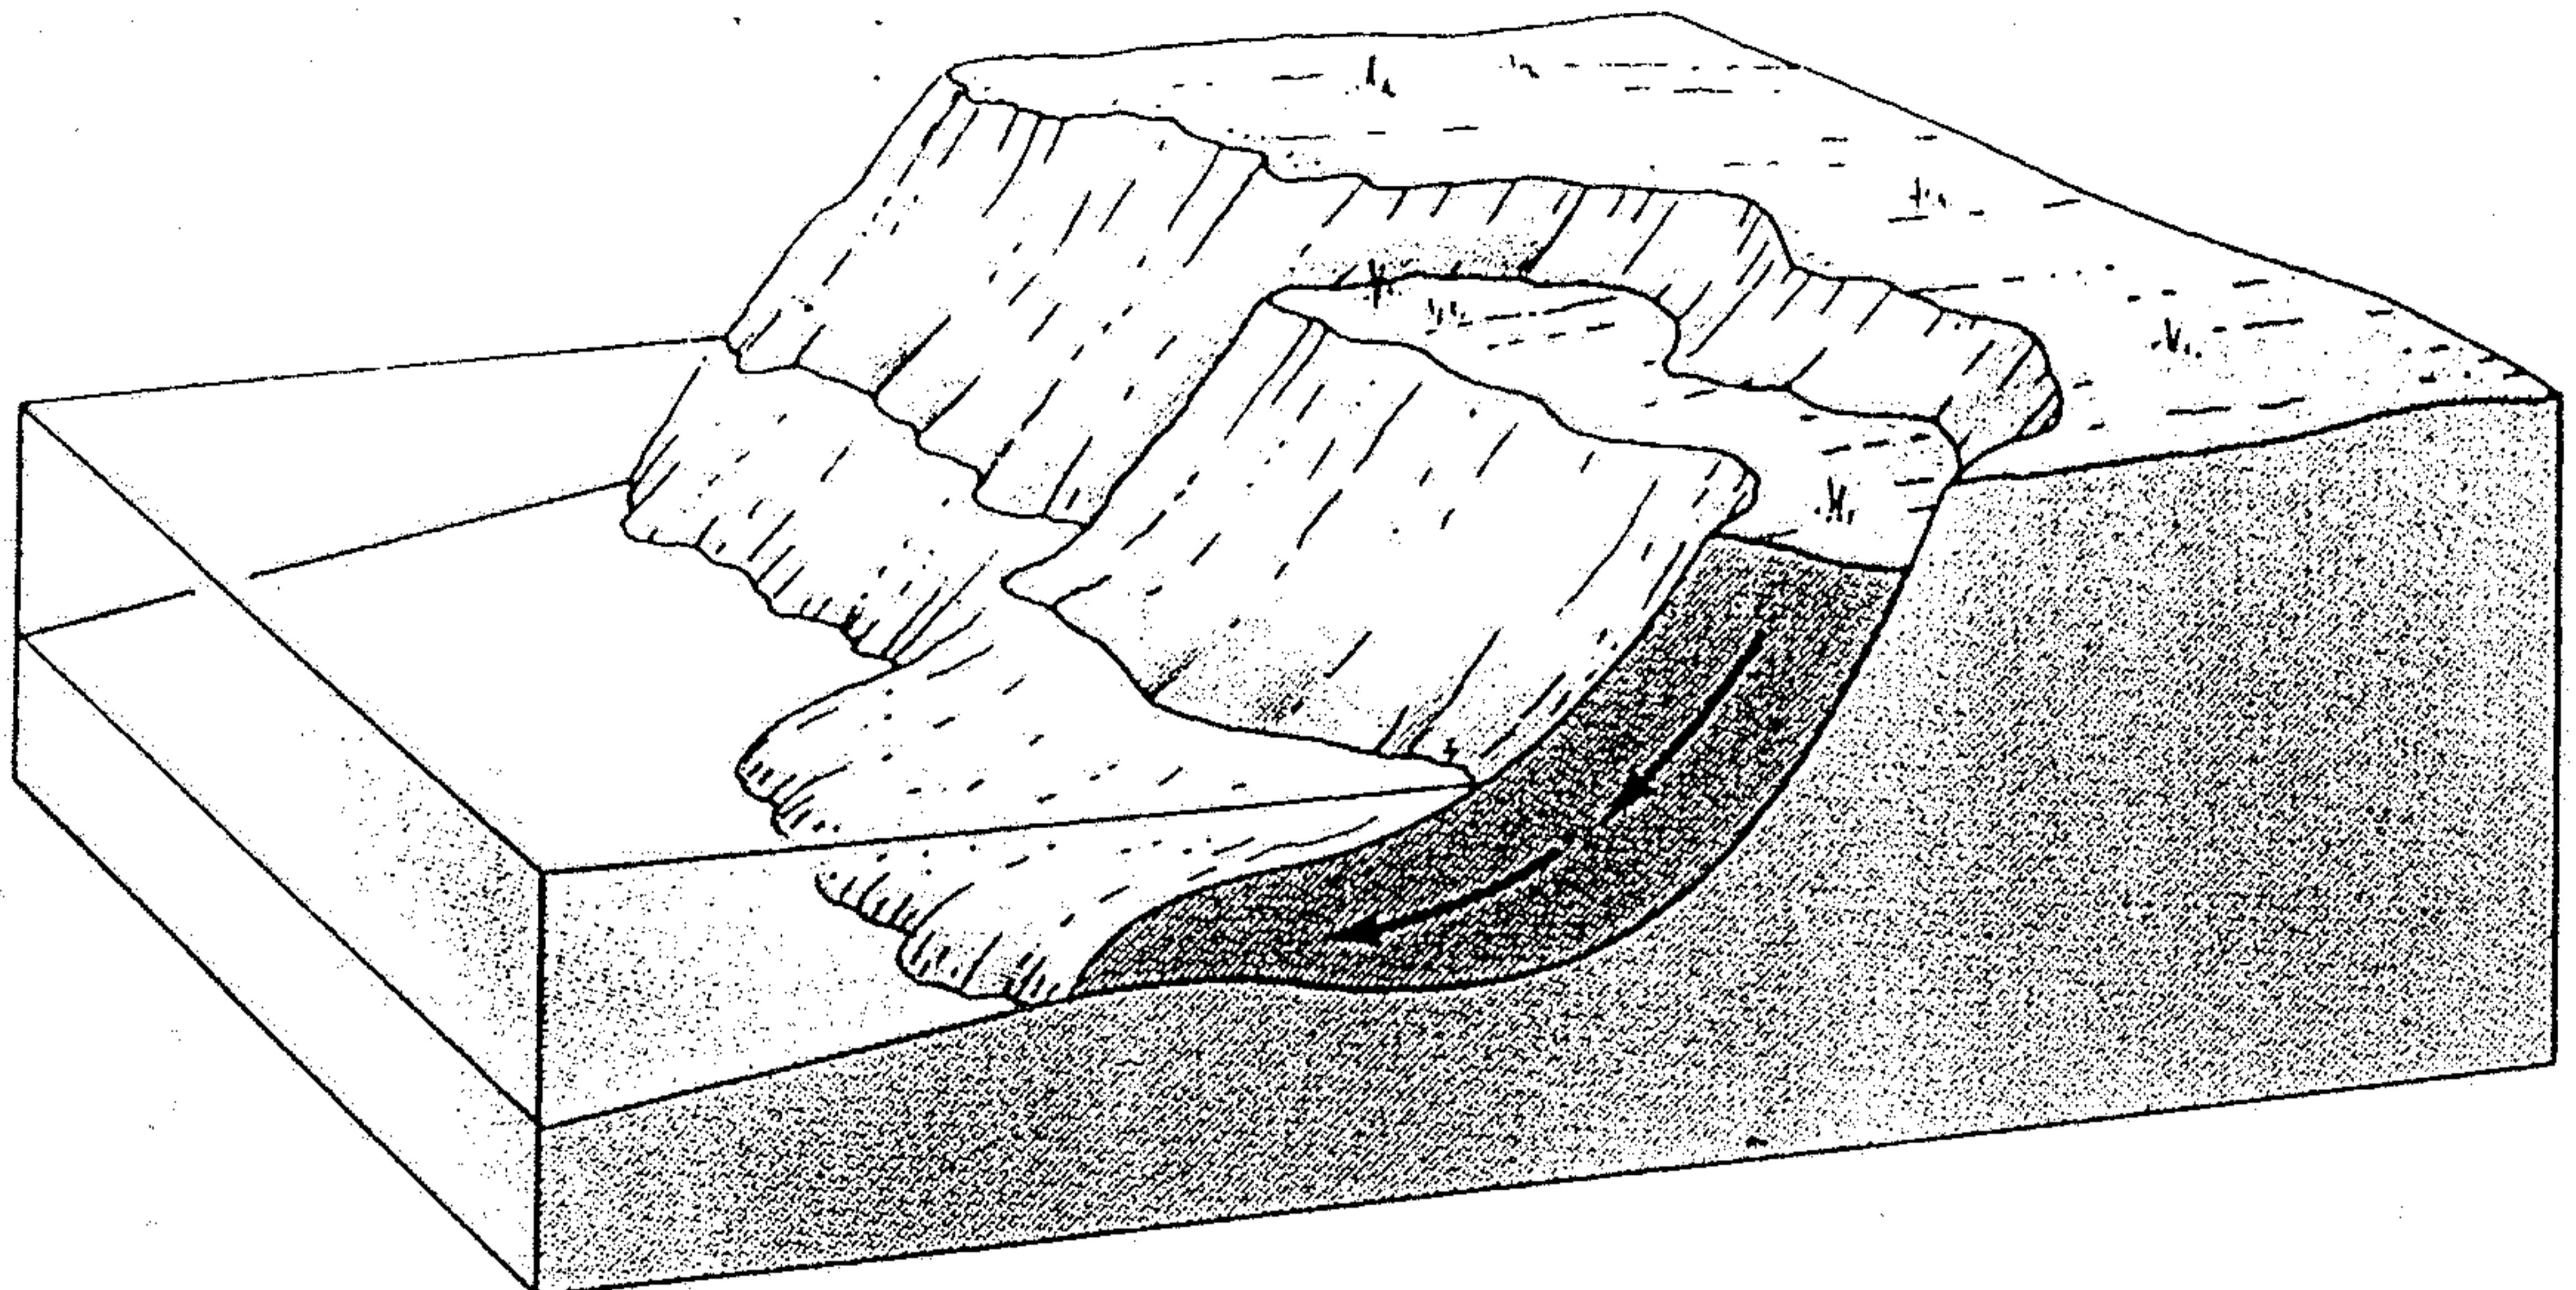
12.12 This diagram shows the type of movement found in a slump similar to that pictured in Figure 12.11. A block of earth material along the steepened cliff has begun to move downward along a plane that curves toward the ocean.

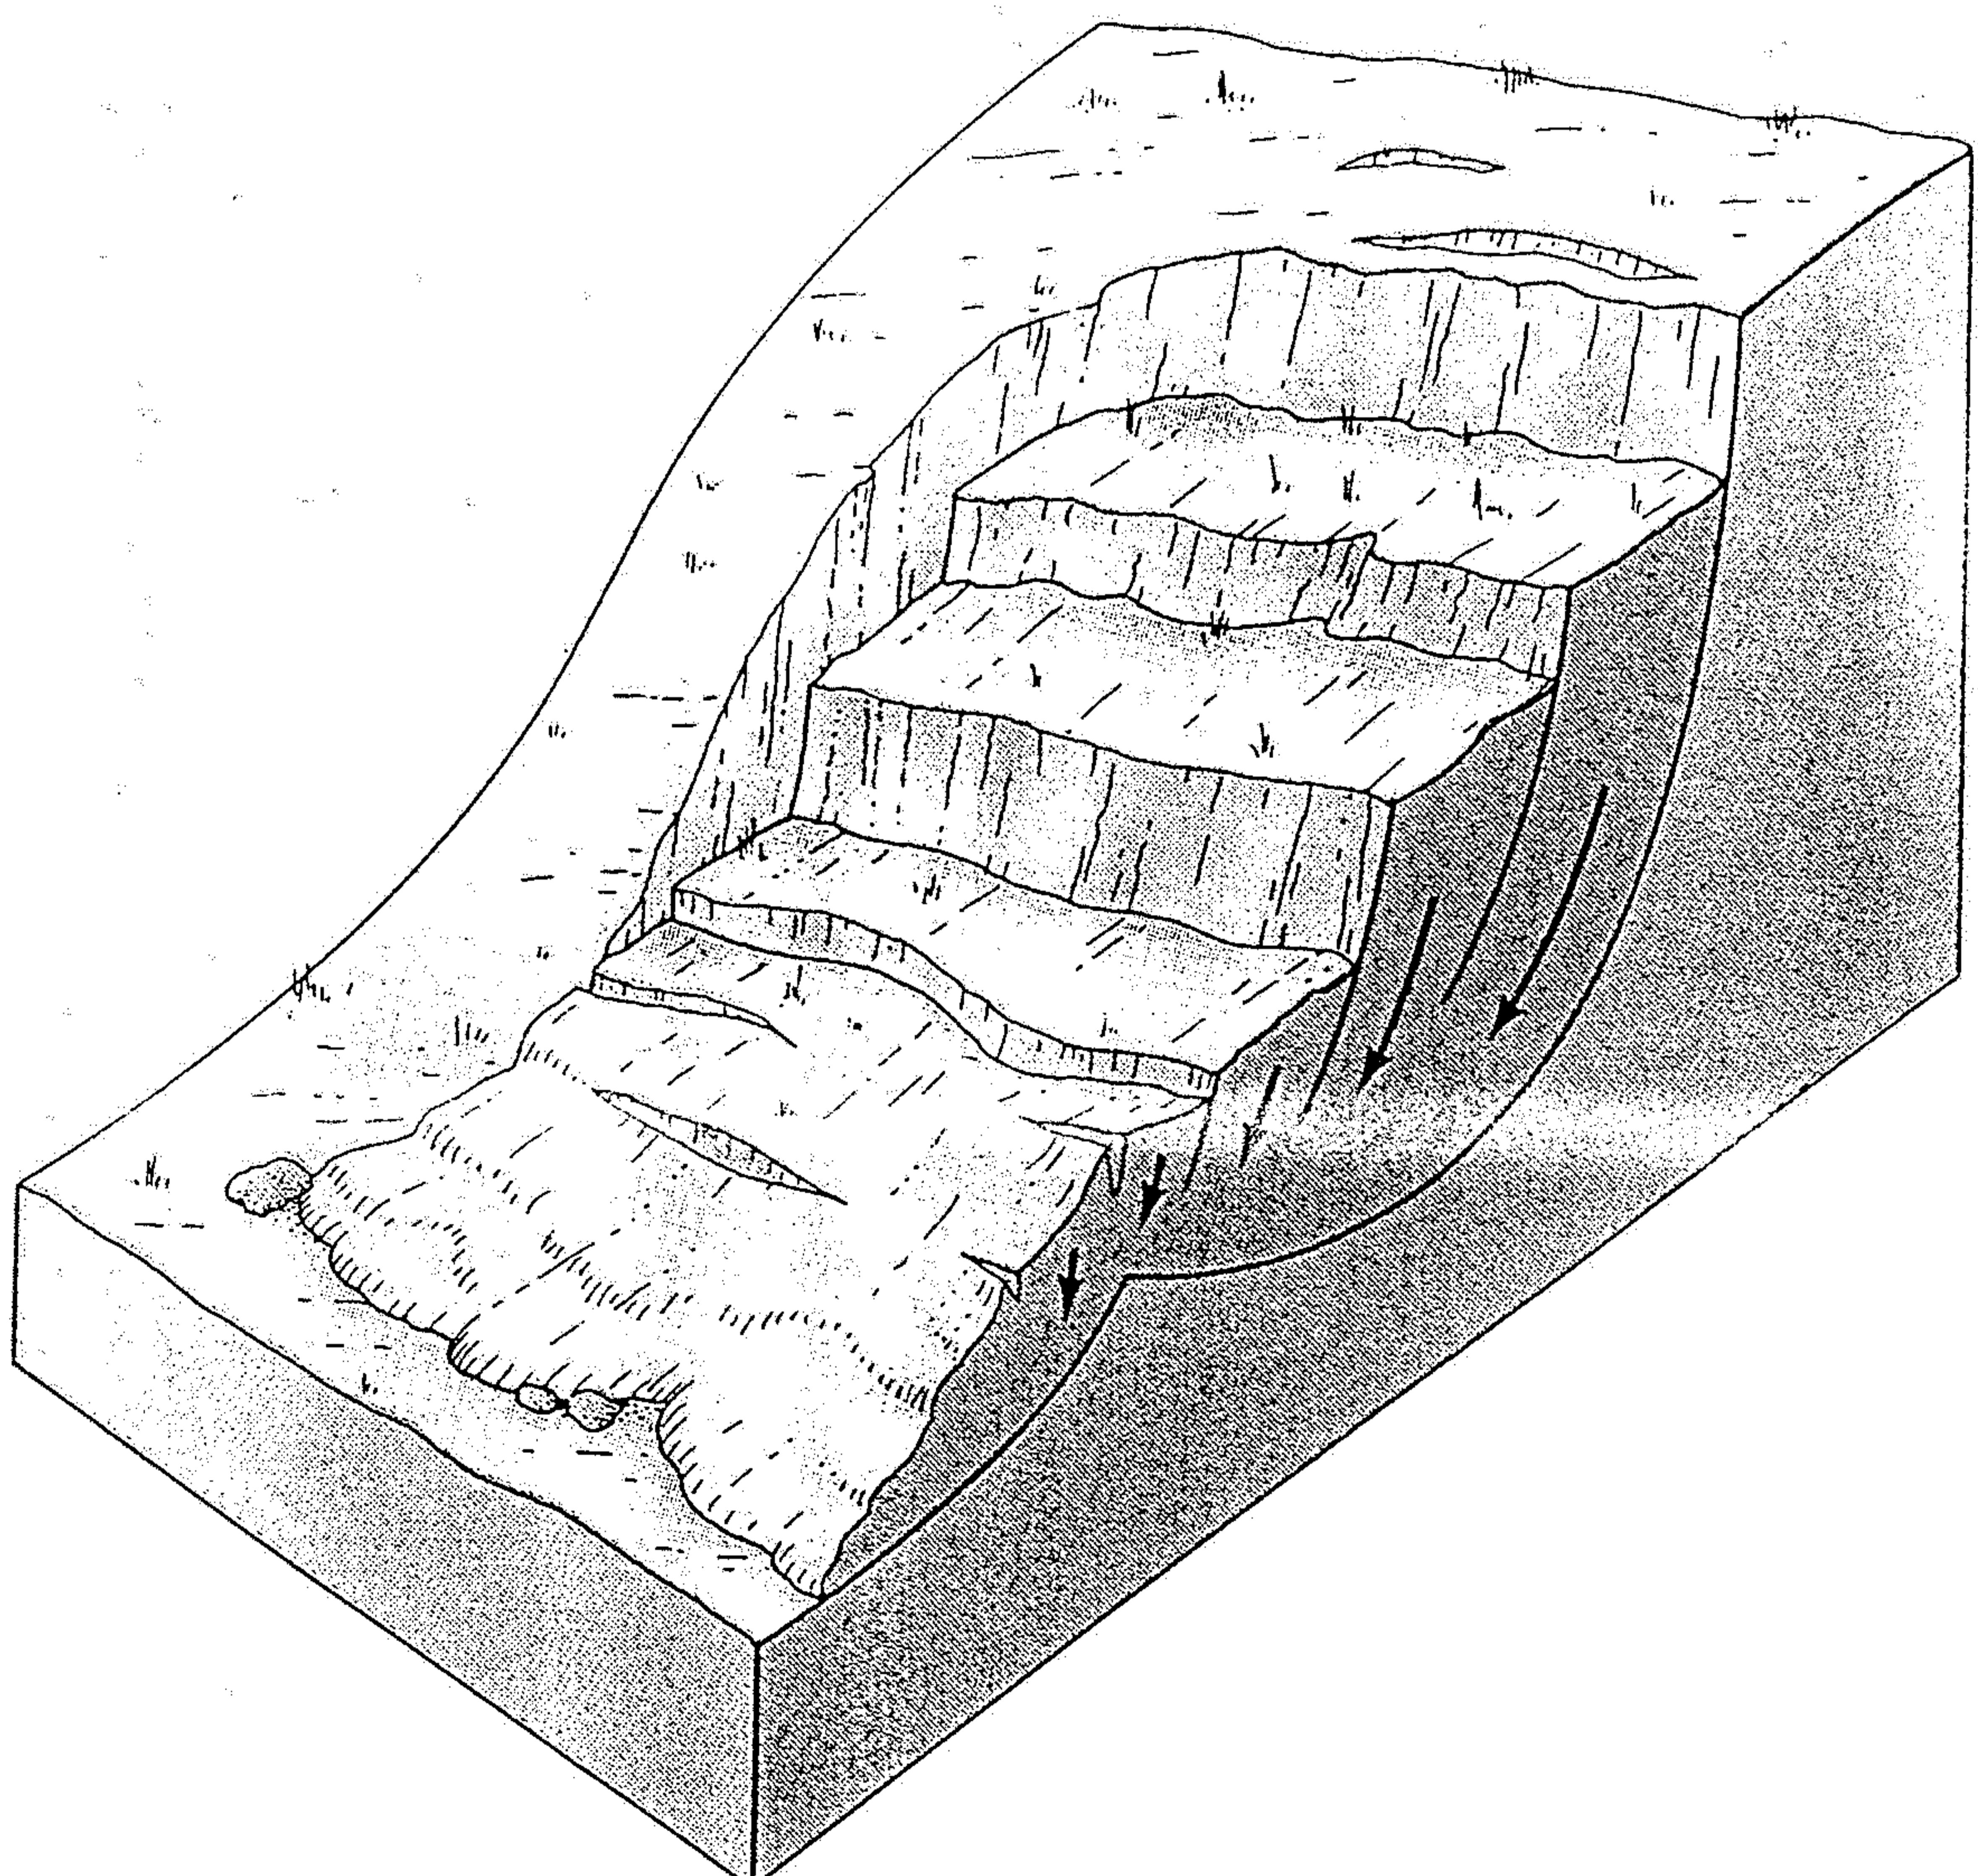
12.13 Many slump movements contain several discrete units, as suggested here.
