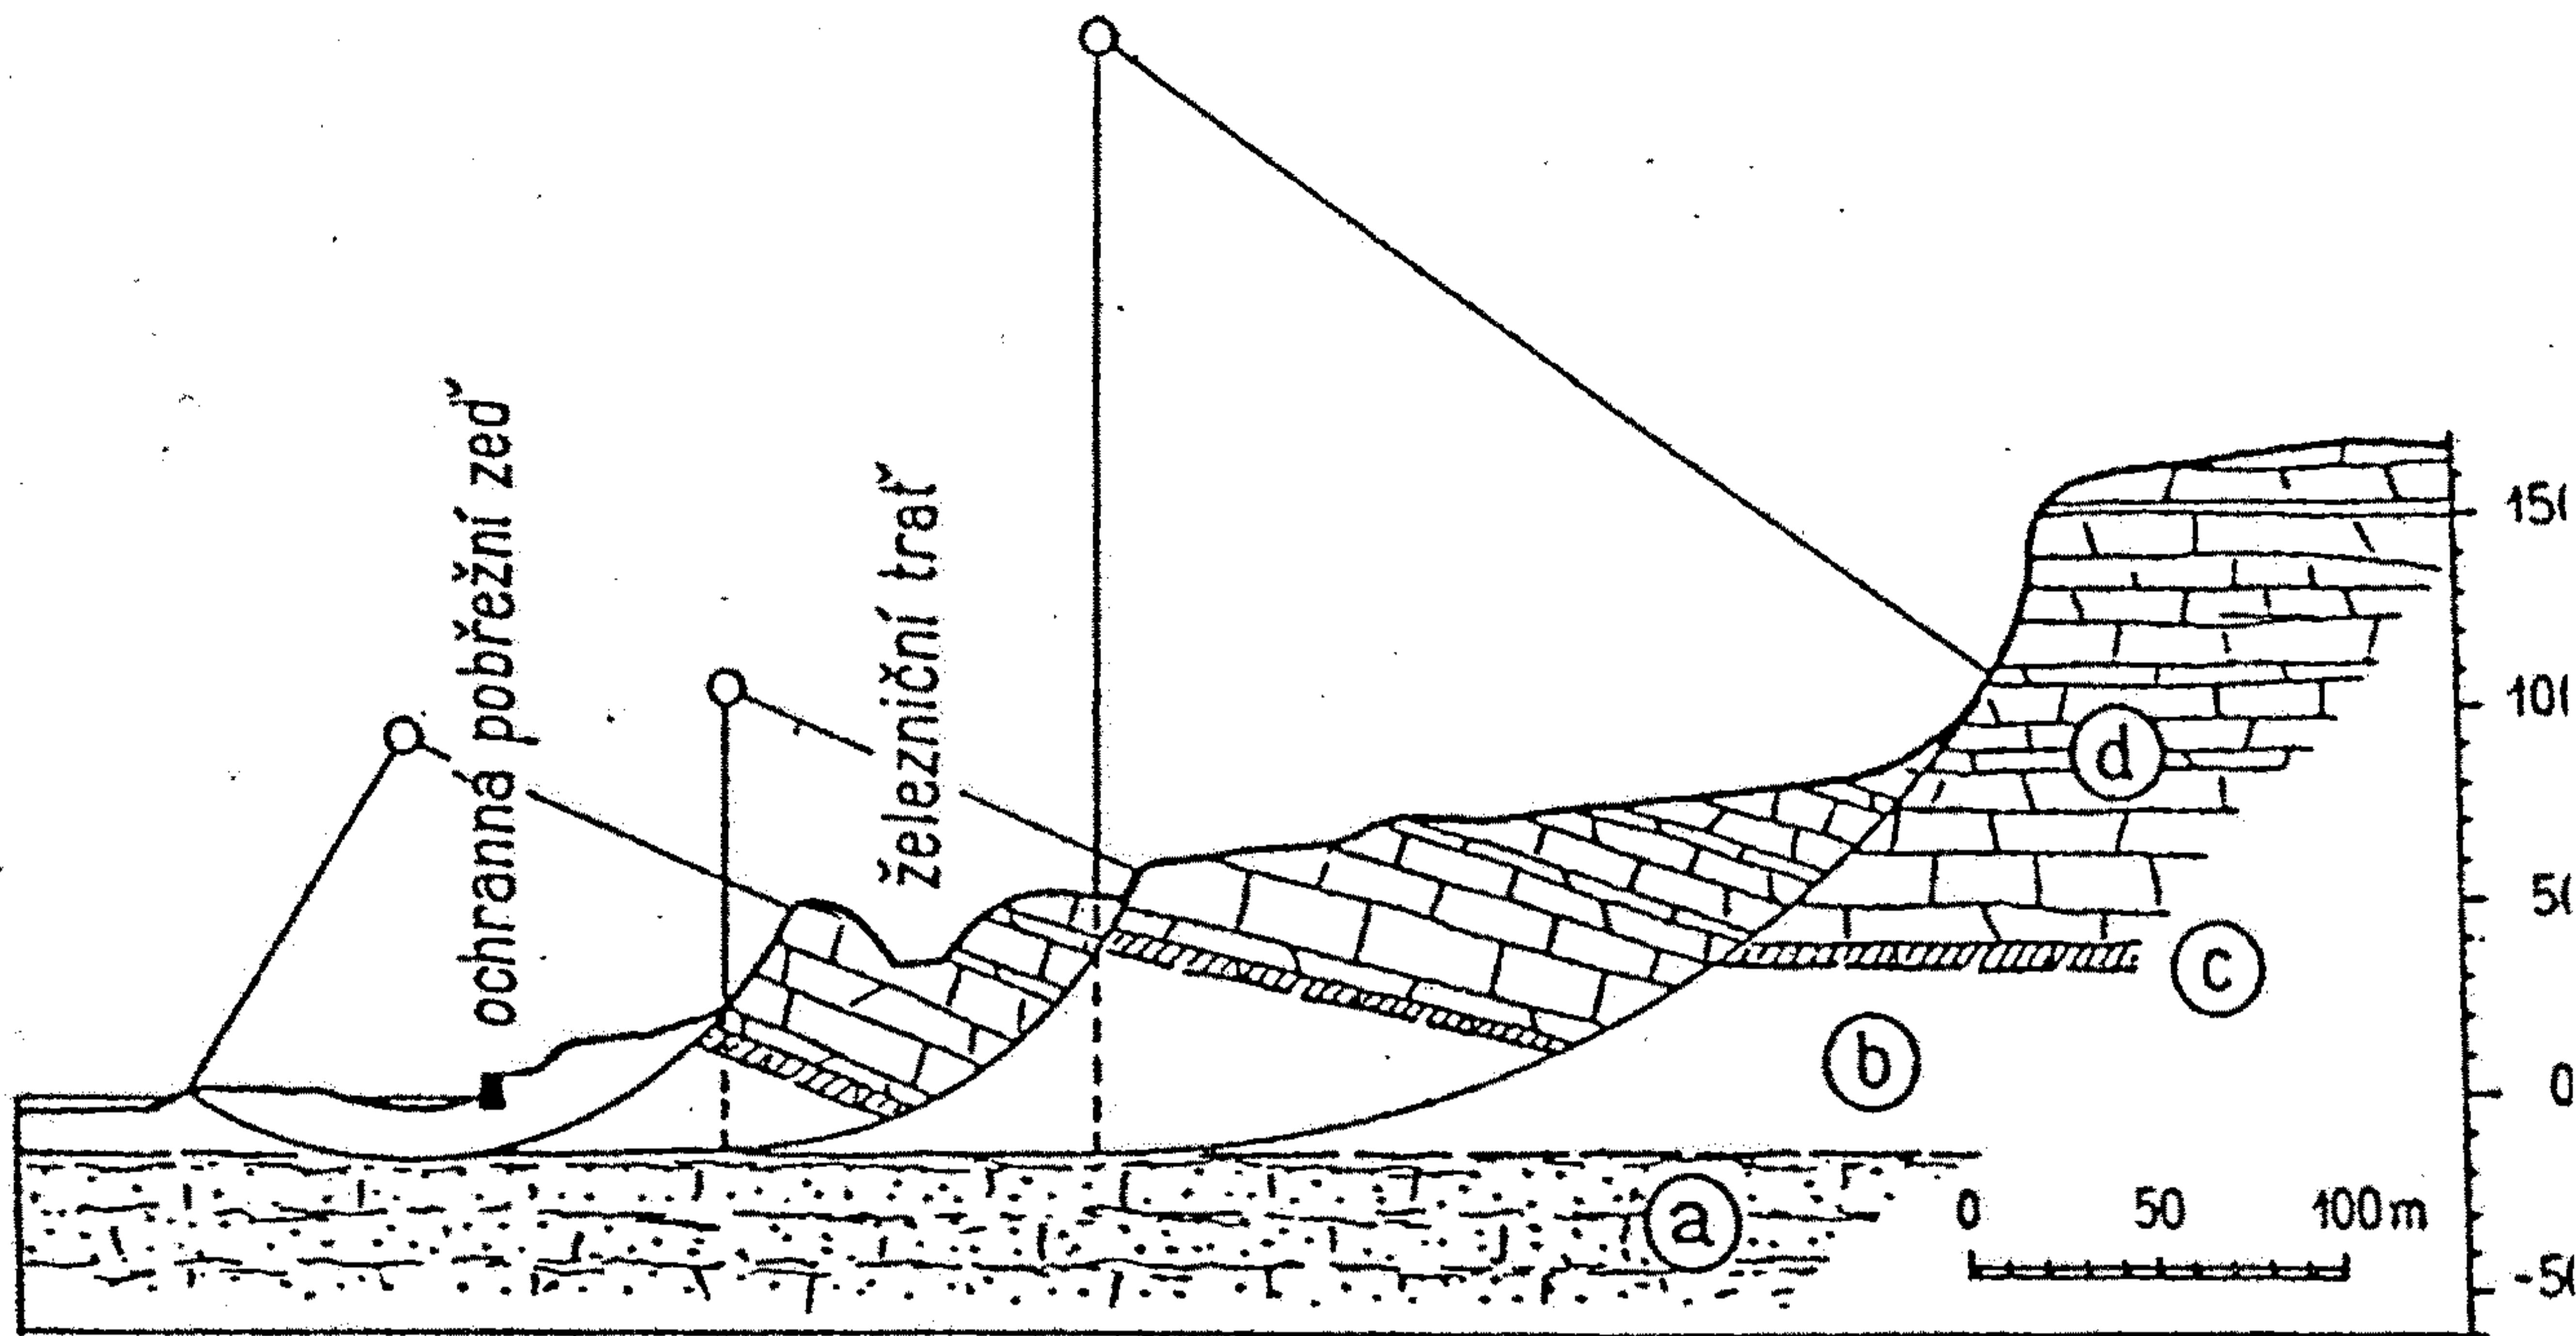
Obr. 15.21. Příčný profil sesuvem na mořském pobřeží u Folkestonu (upraveno podle W. H. Warda)

a — glaukonitické pískovce; b — gaultské jíly; c — glaukonitické slíny; d — pevné písčité (psací křída)

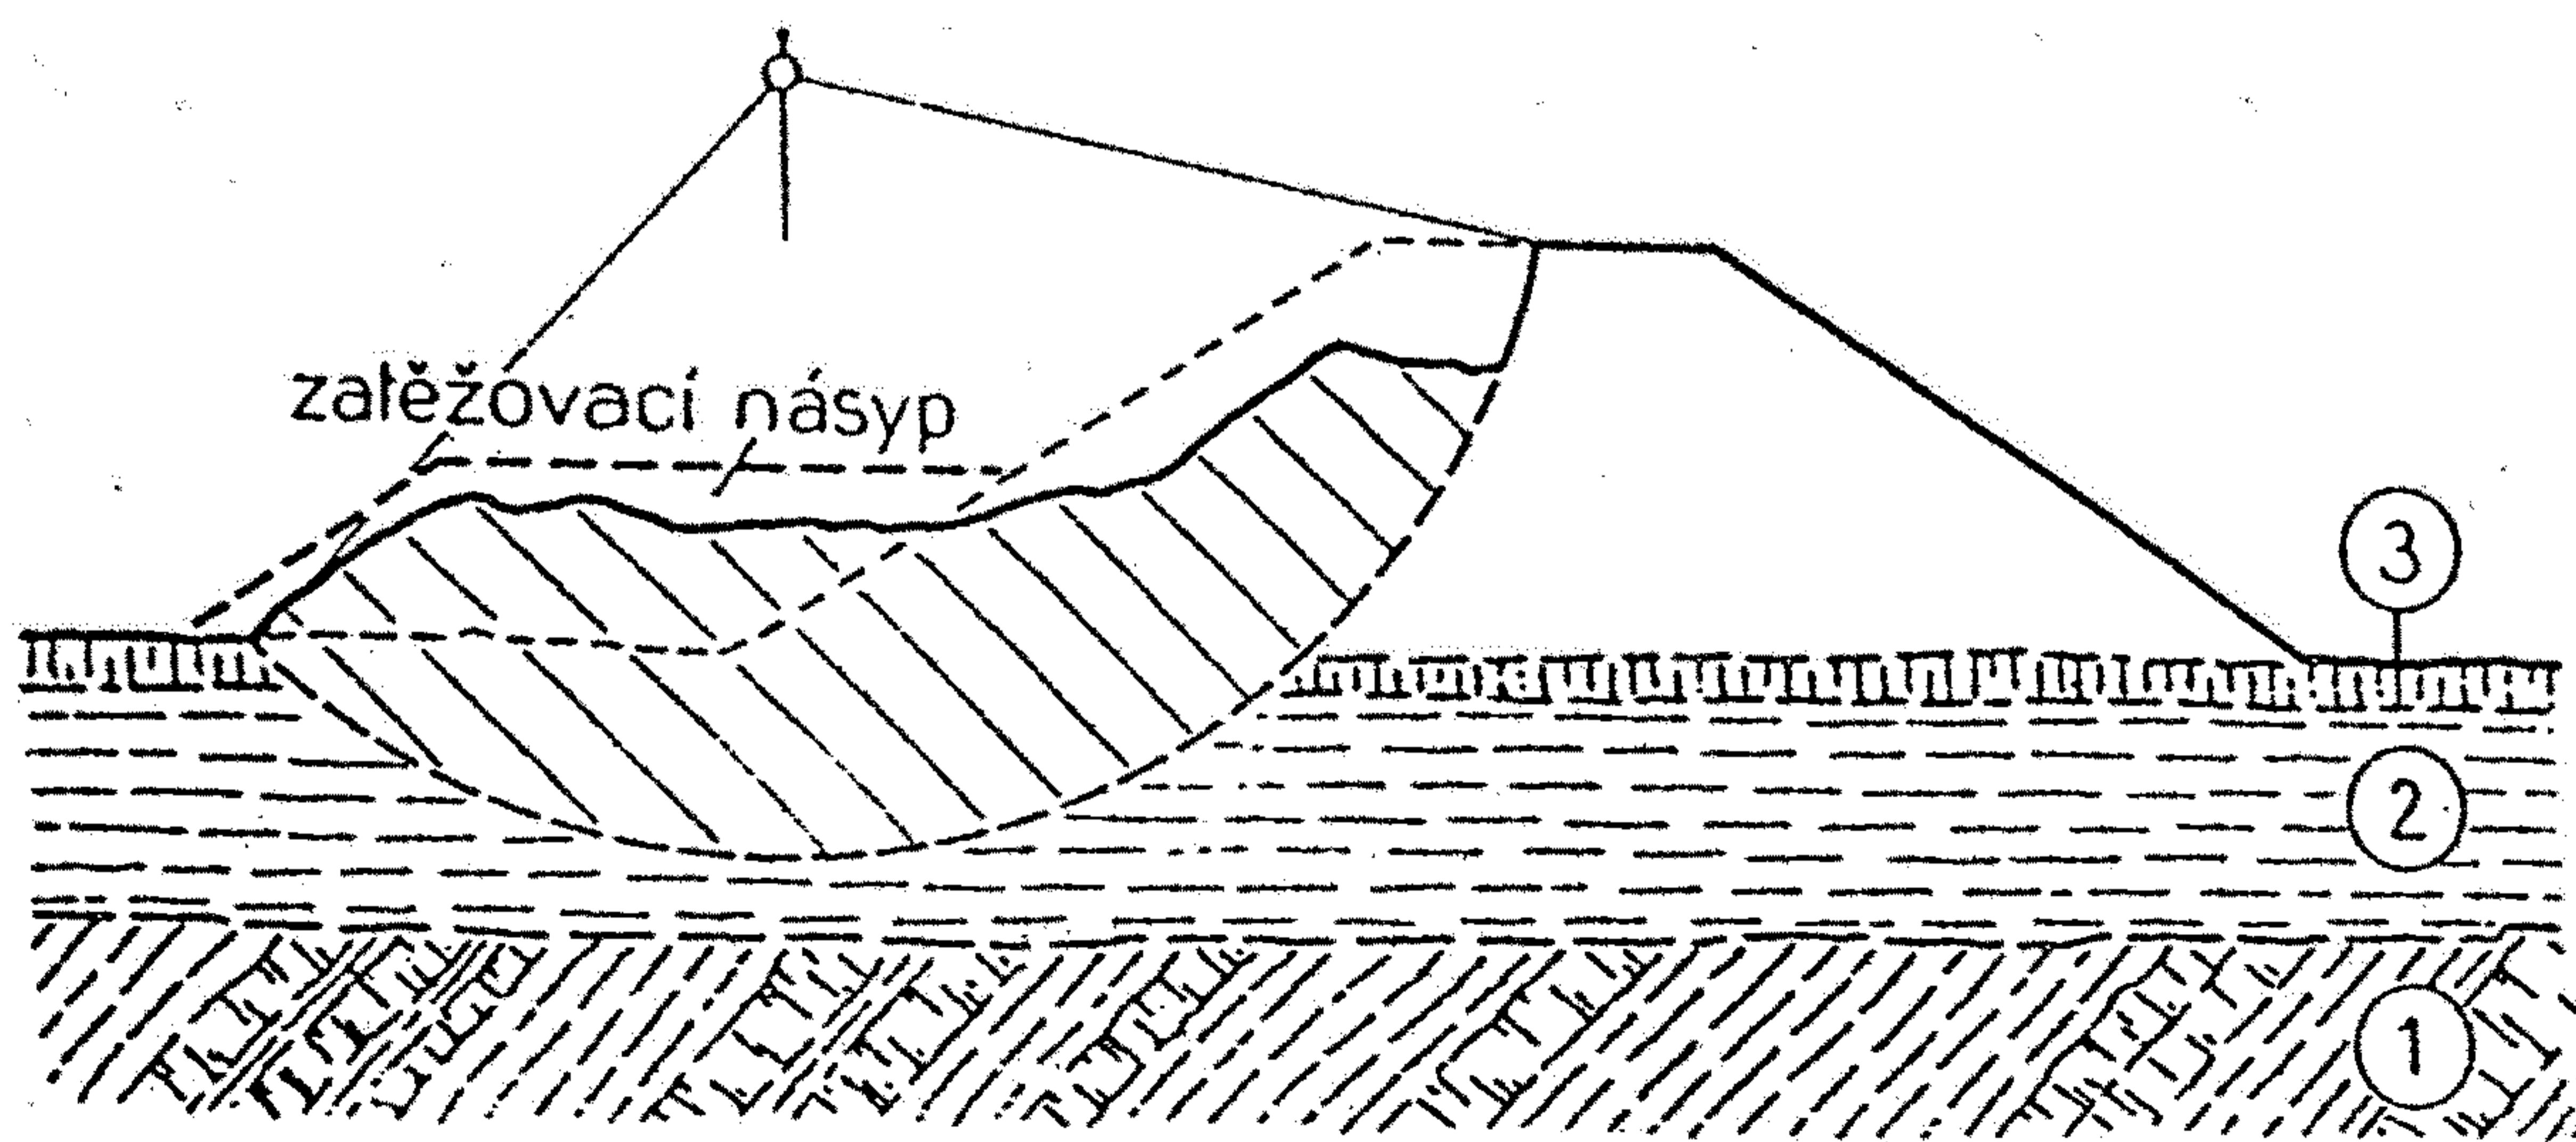
Obr. 15.18. Sesouvání násypu podél válcové smykové plochy, která zasahuje do neúnosného podloží

1 — slinité břidlice; 2 — jílovité údolní náplavy; 3 — naplavené hlíny

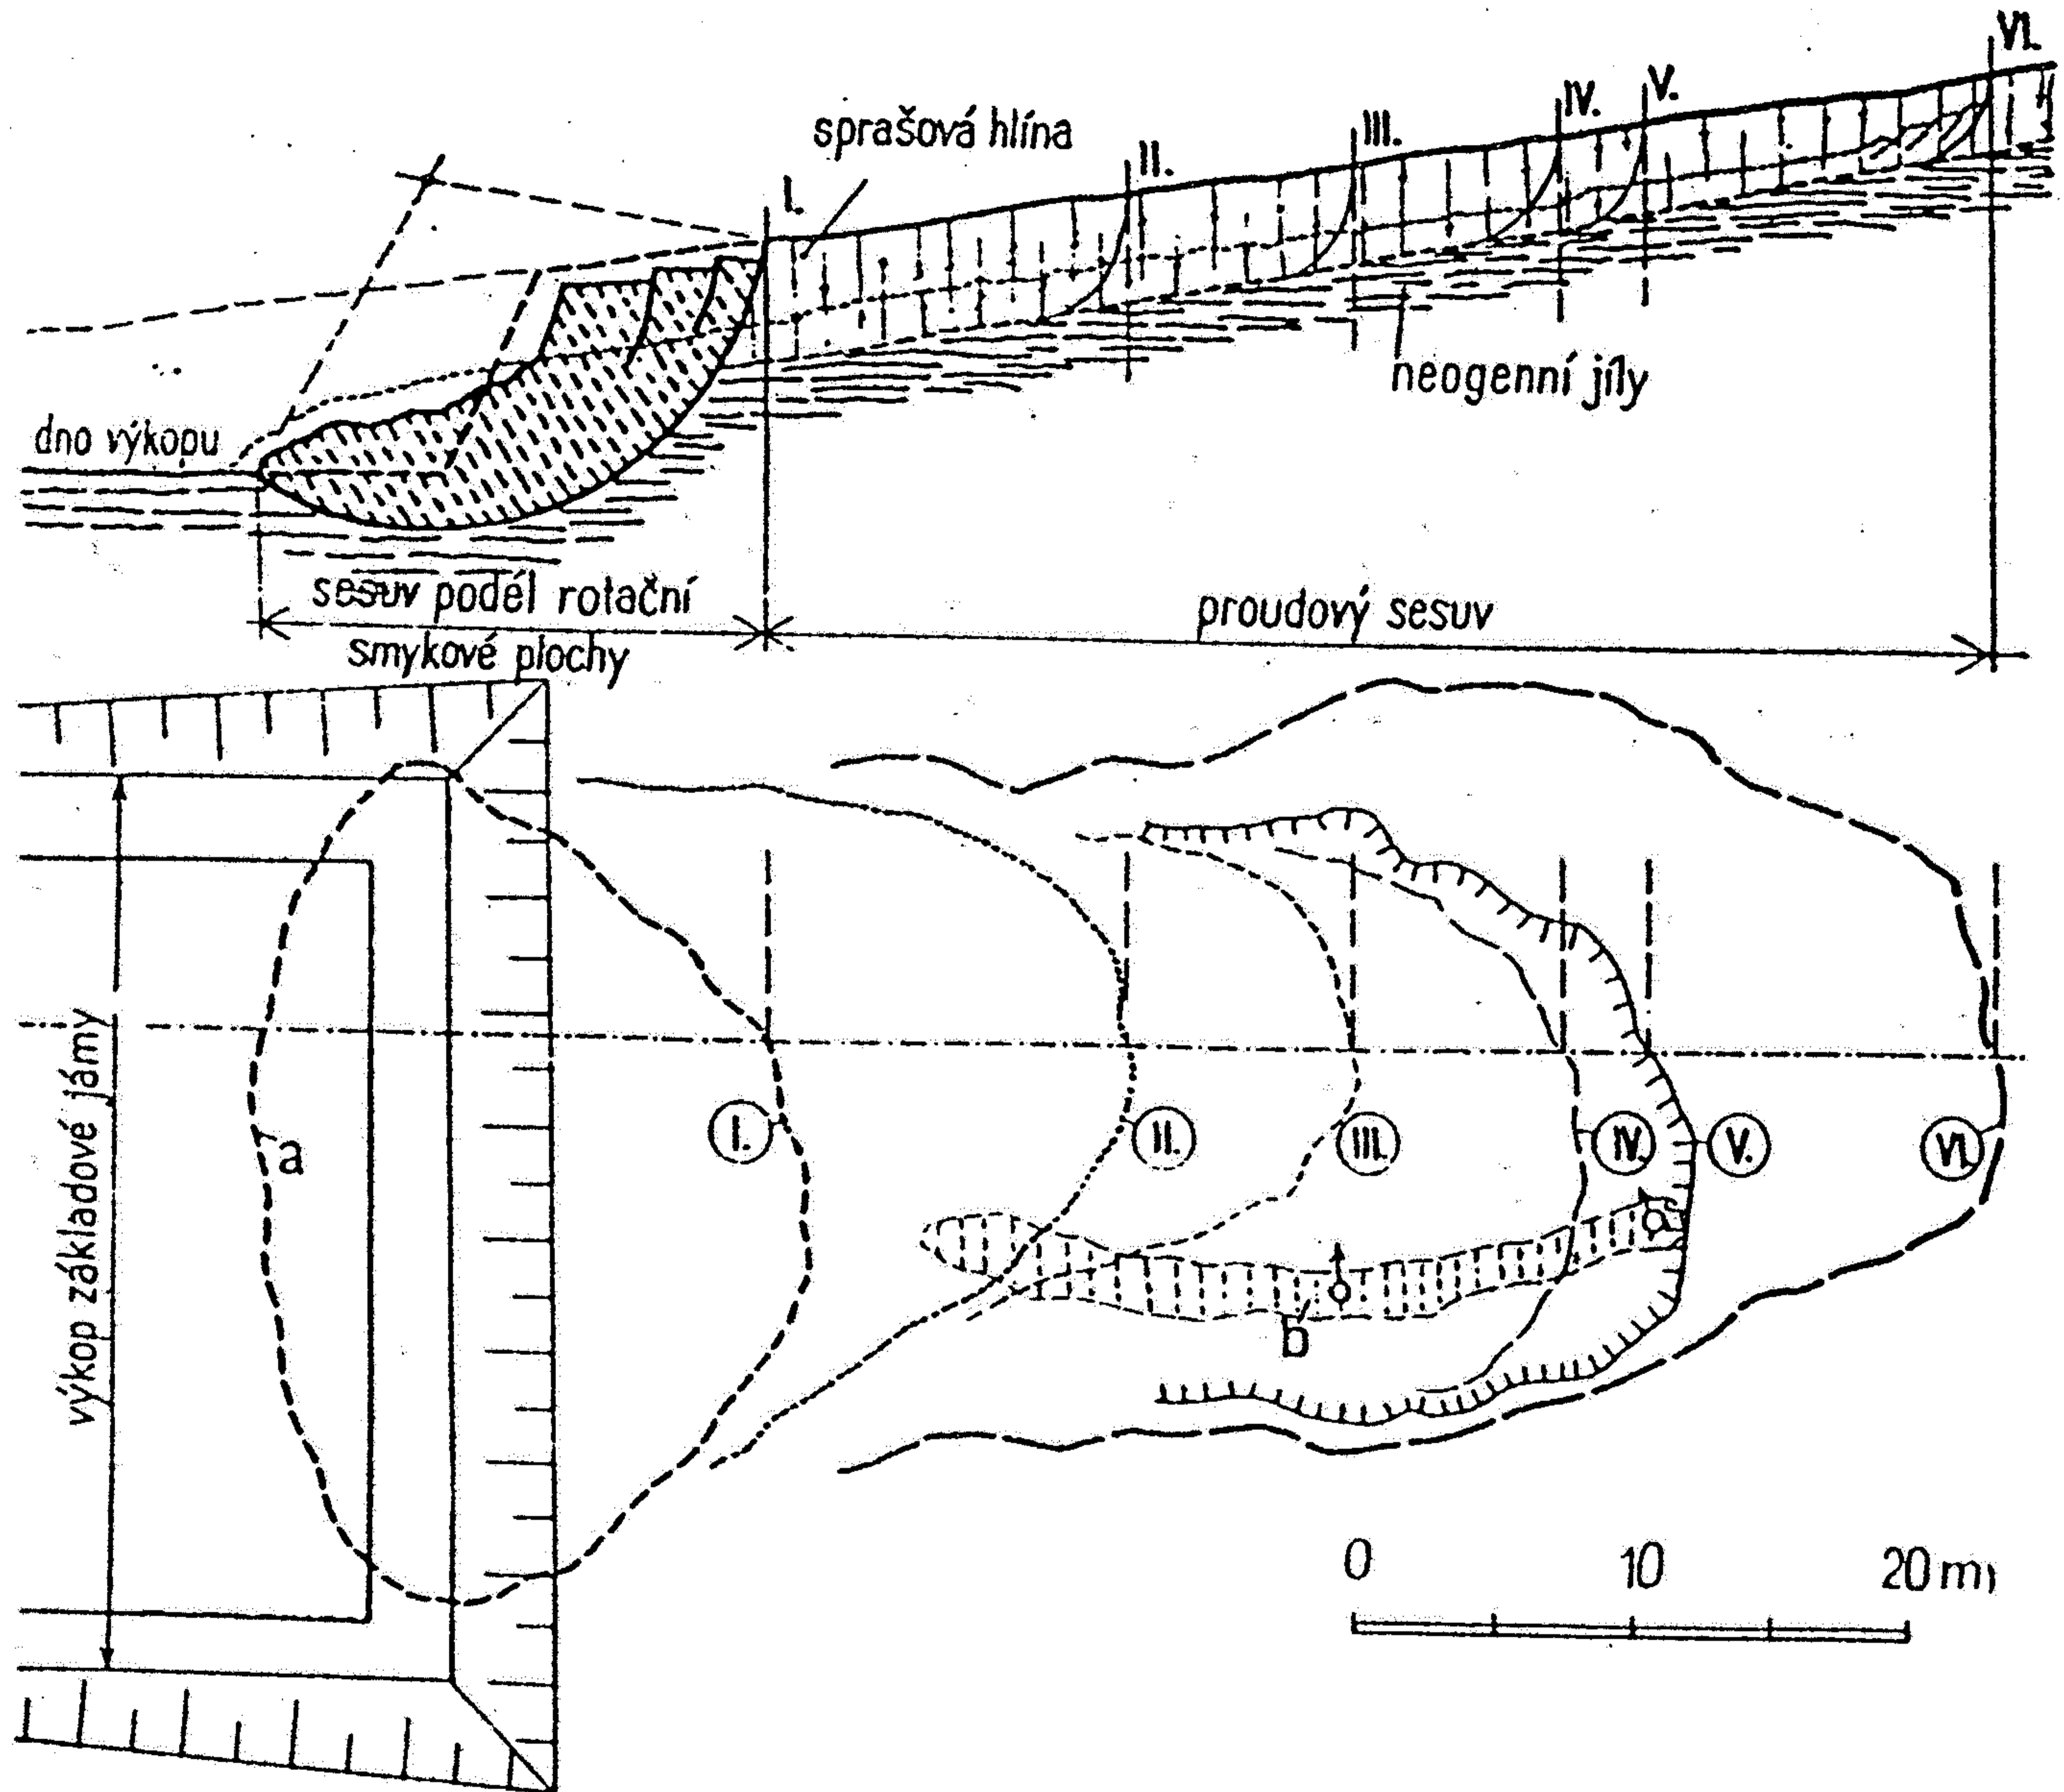
Obr. 15.19. Sesuv v soudržných zeminách, vyvolaný výkopem stavební jámy. Nejprve došlo k sesutí strmé stěny výkopu podél rotační smykové plochy a pak se sesuv zvětšoval postupným zatrháváním svahu.

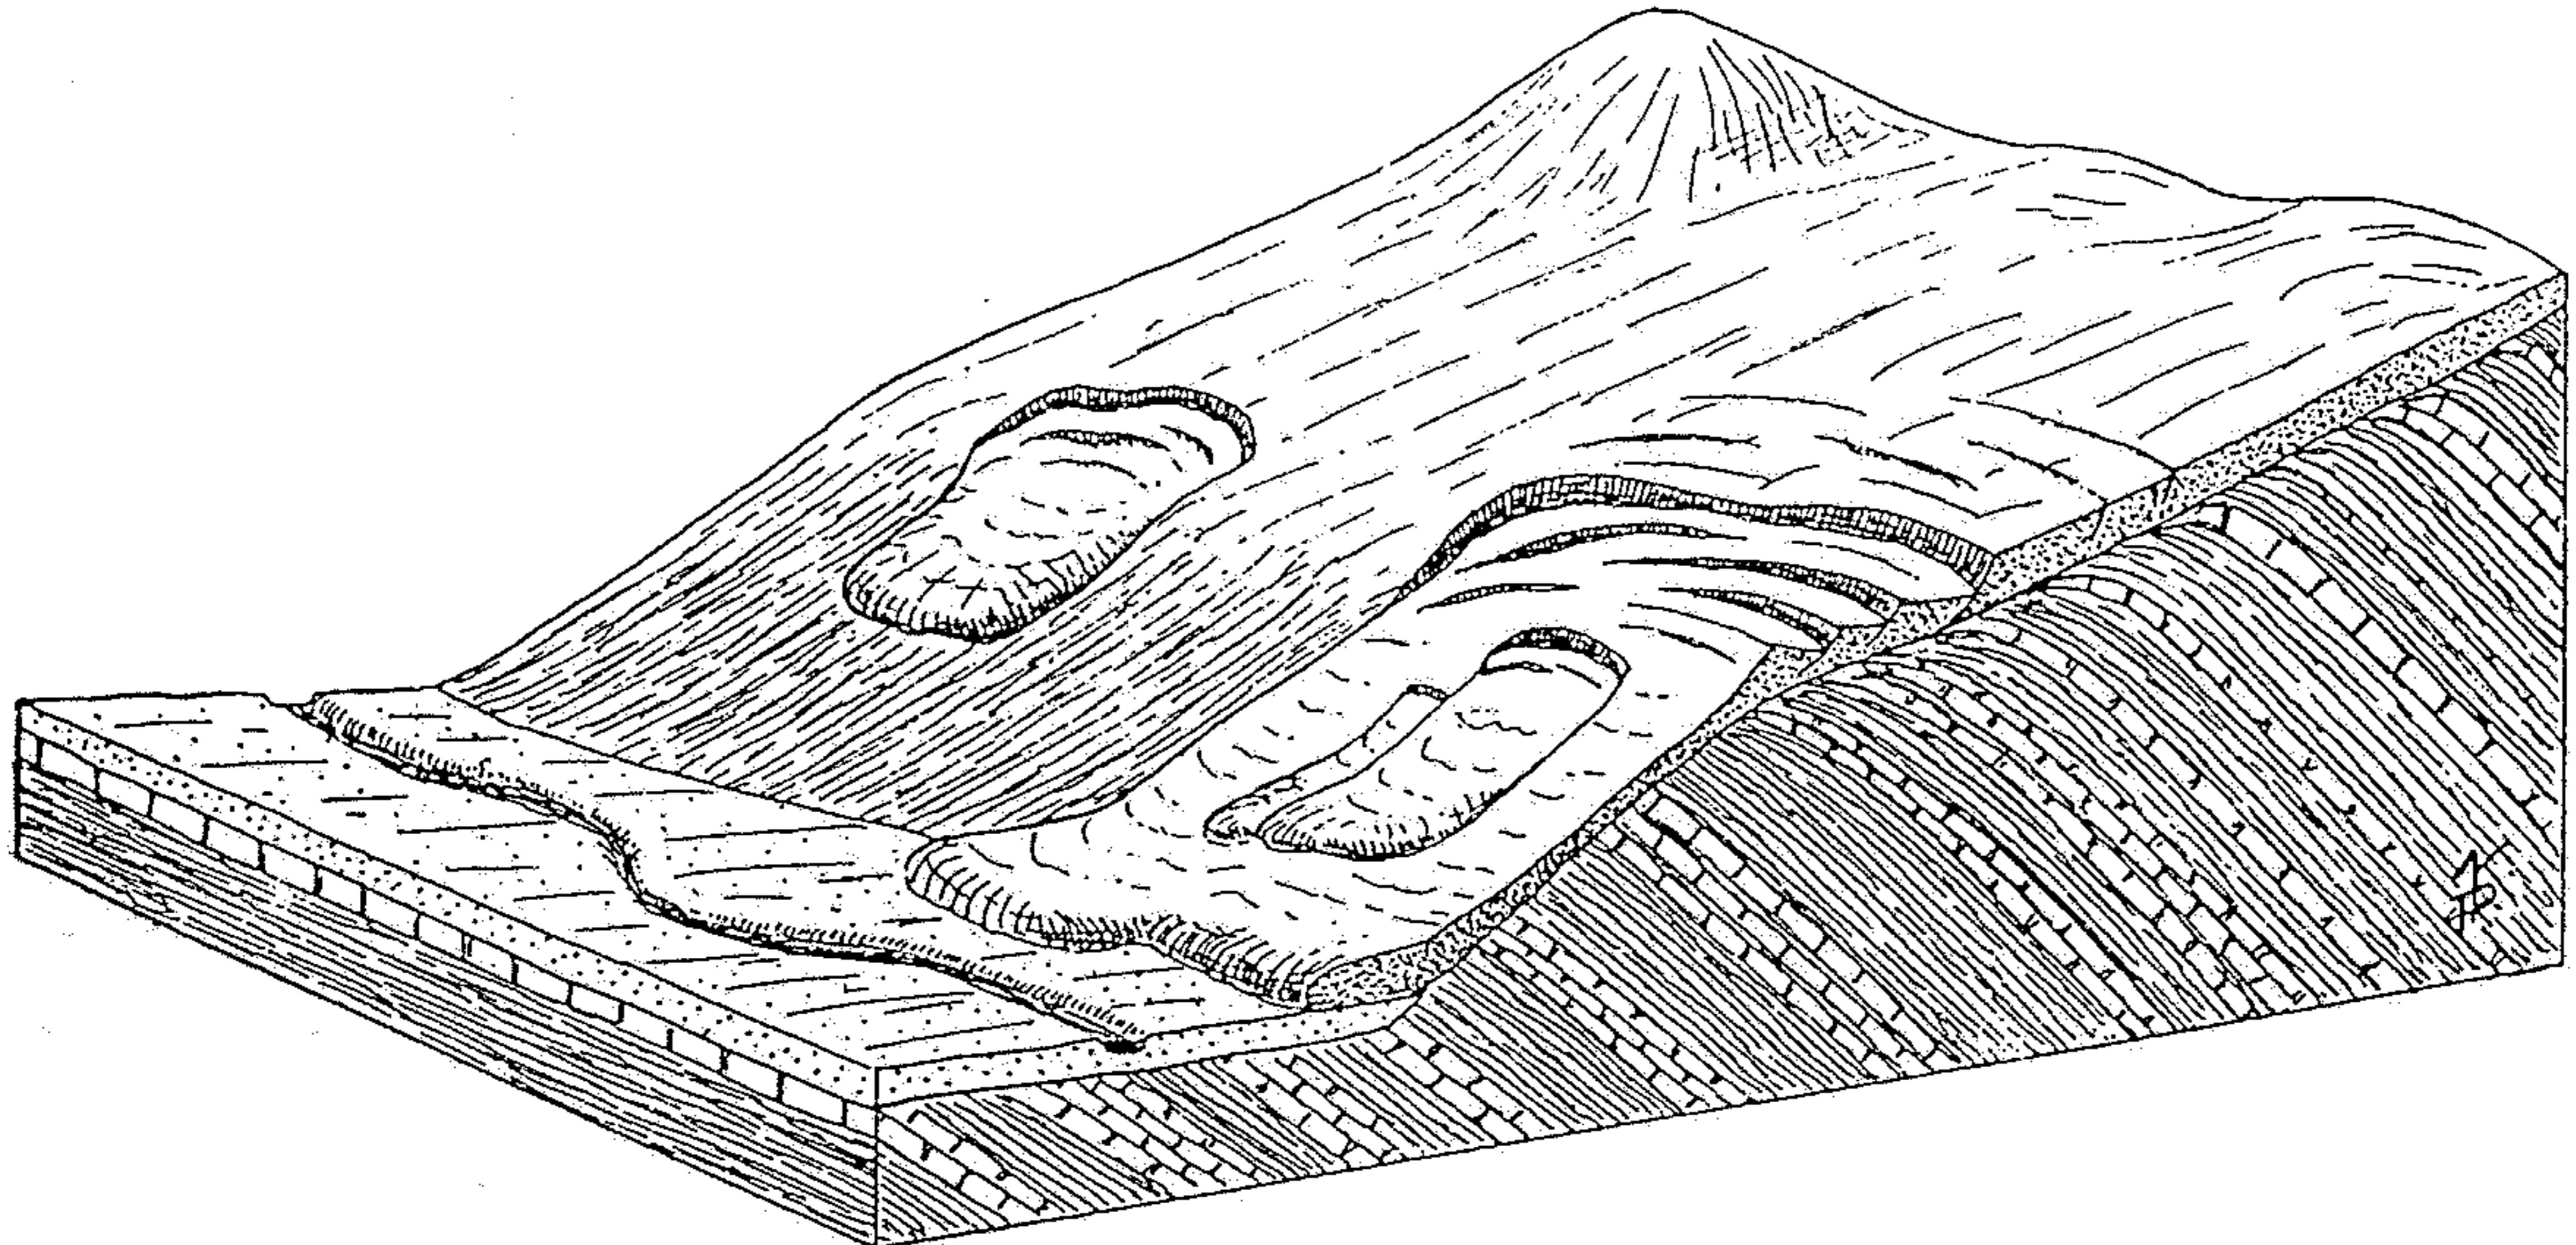
Obr. 140. Blokdiagram, znázorňující plošné sesuvy ssuti na údolních svazích. Na povrchu velkého plošného sesuvu (vpravo) vzniká mladší sesuv. (Blokdiagram sestavili společně Dr QUIDO ZÁRUBA a autor.)

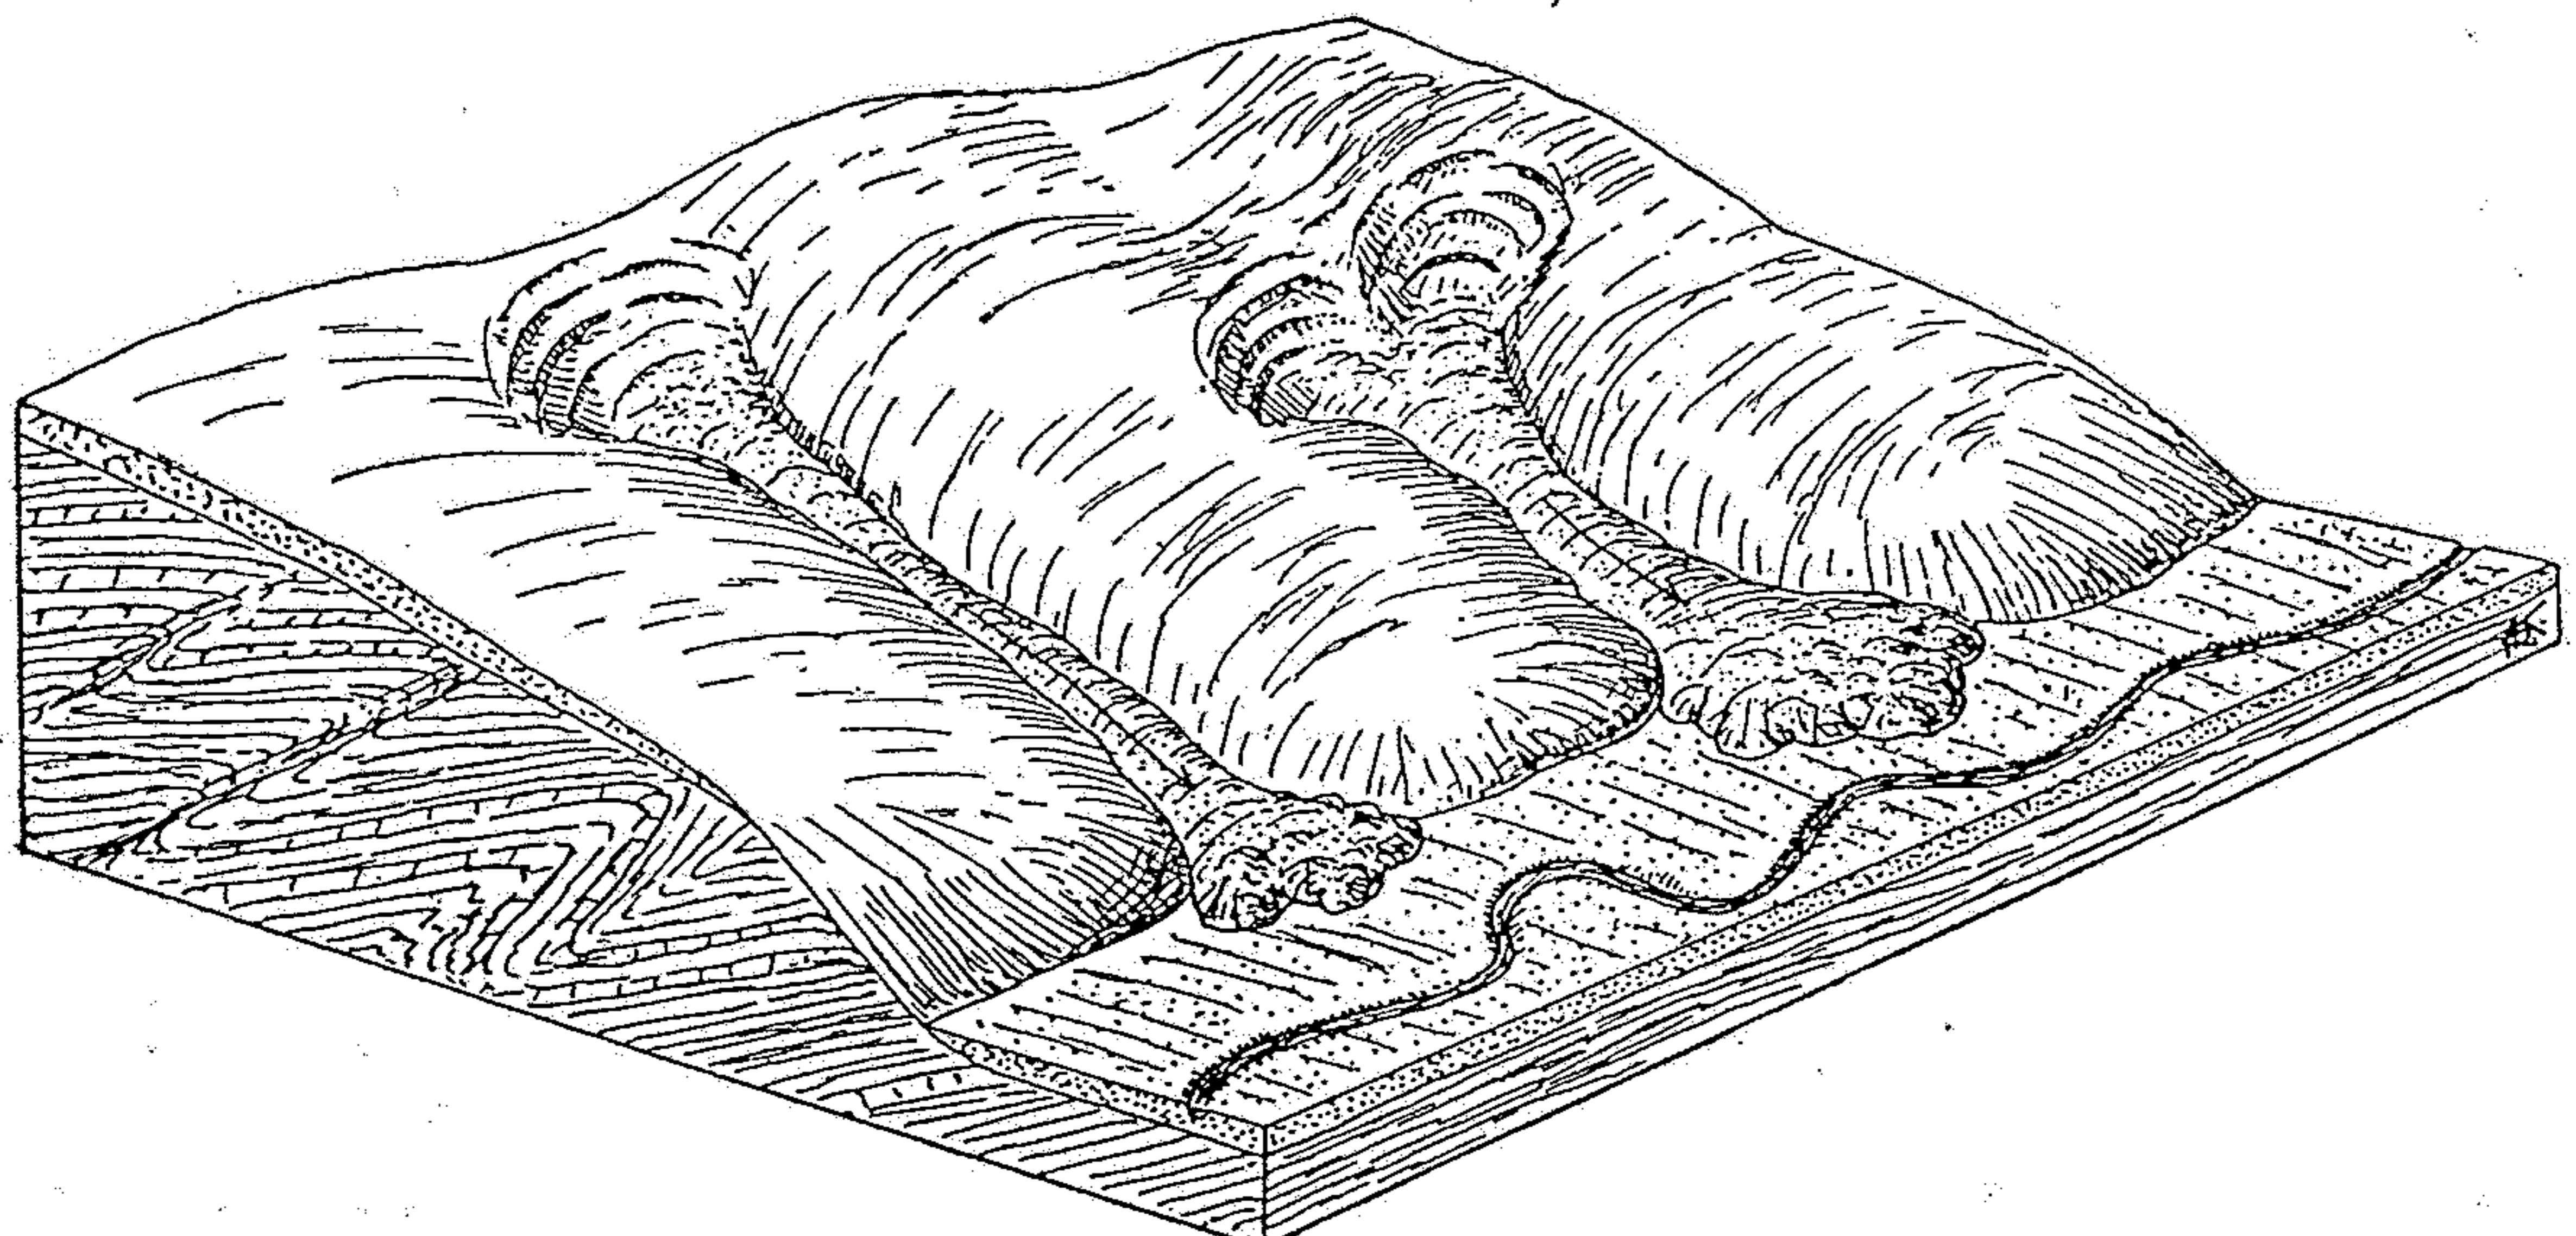
Obr. 141. Blokdiagram, znázorňující vznik proudových sesuvů svahových ssutí v terénních brázdách údolního svahu. (Blokdiagram sestavili společně Dr QUIDO ZÁRUBA a autor.)

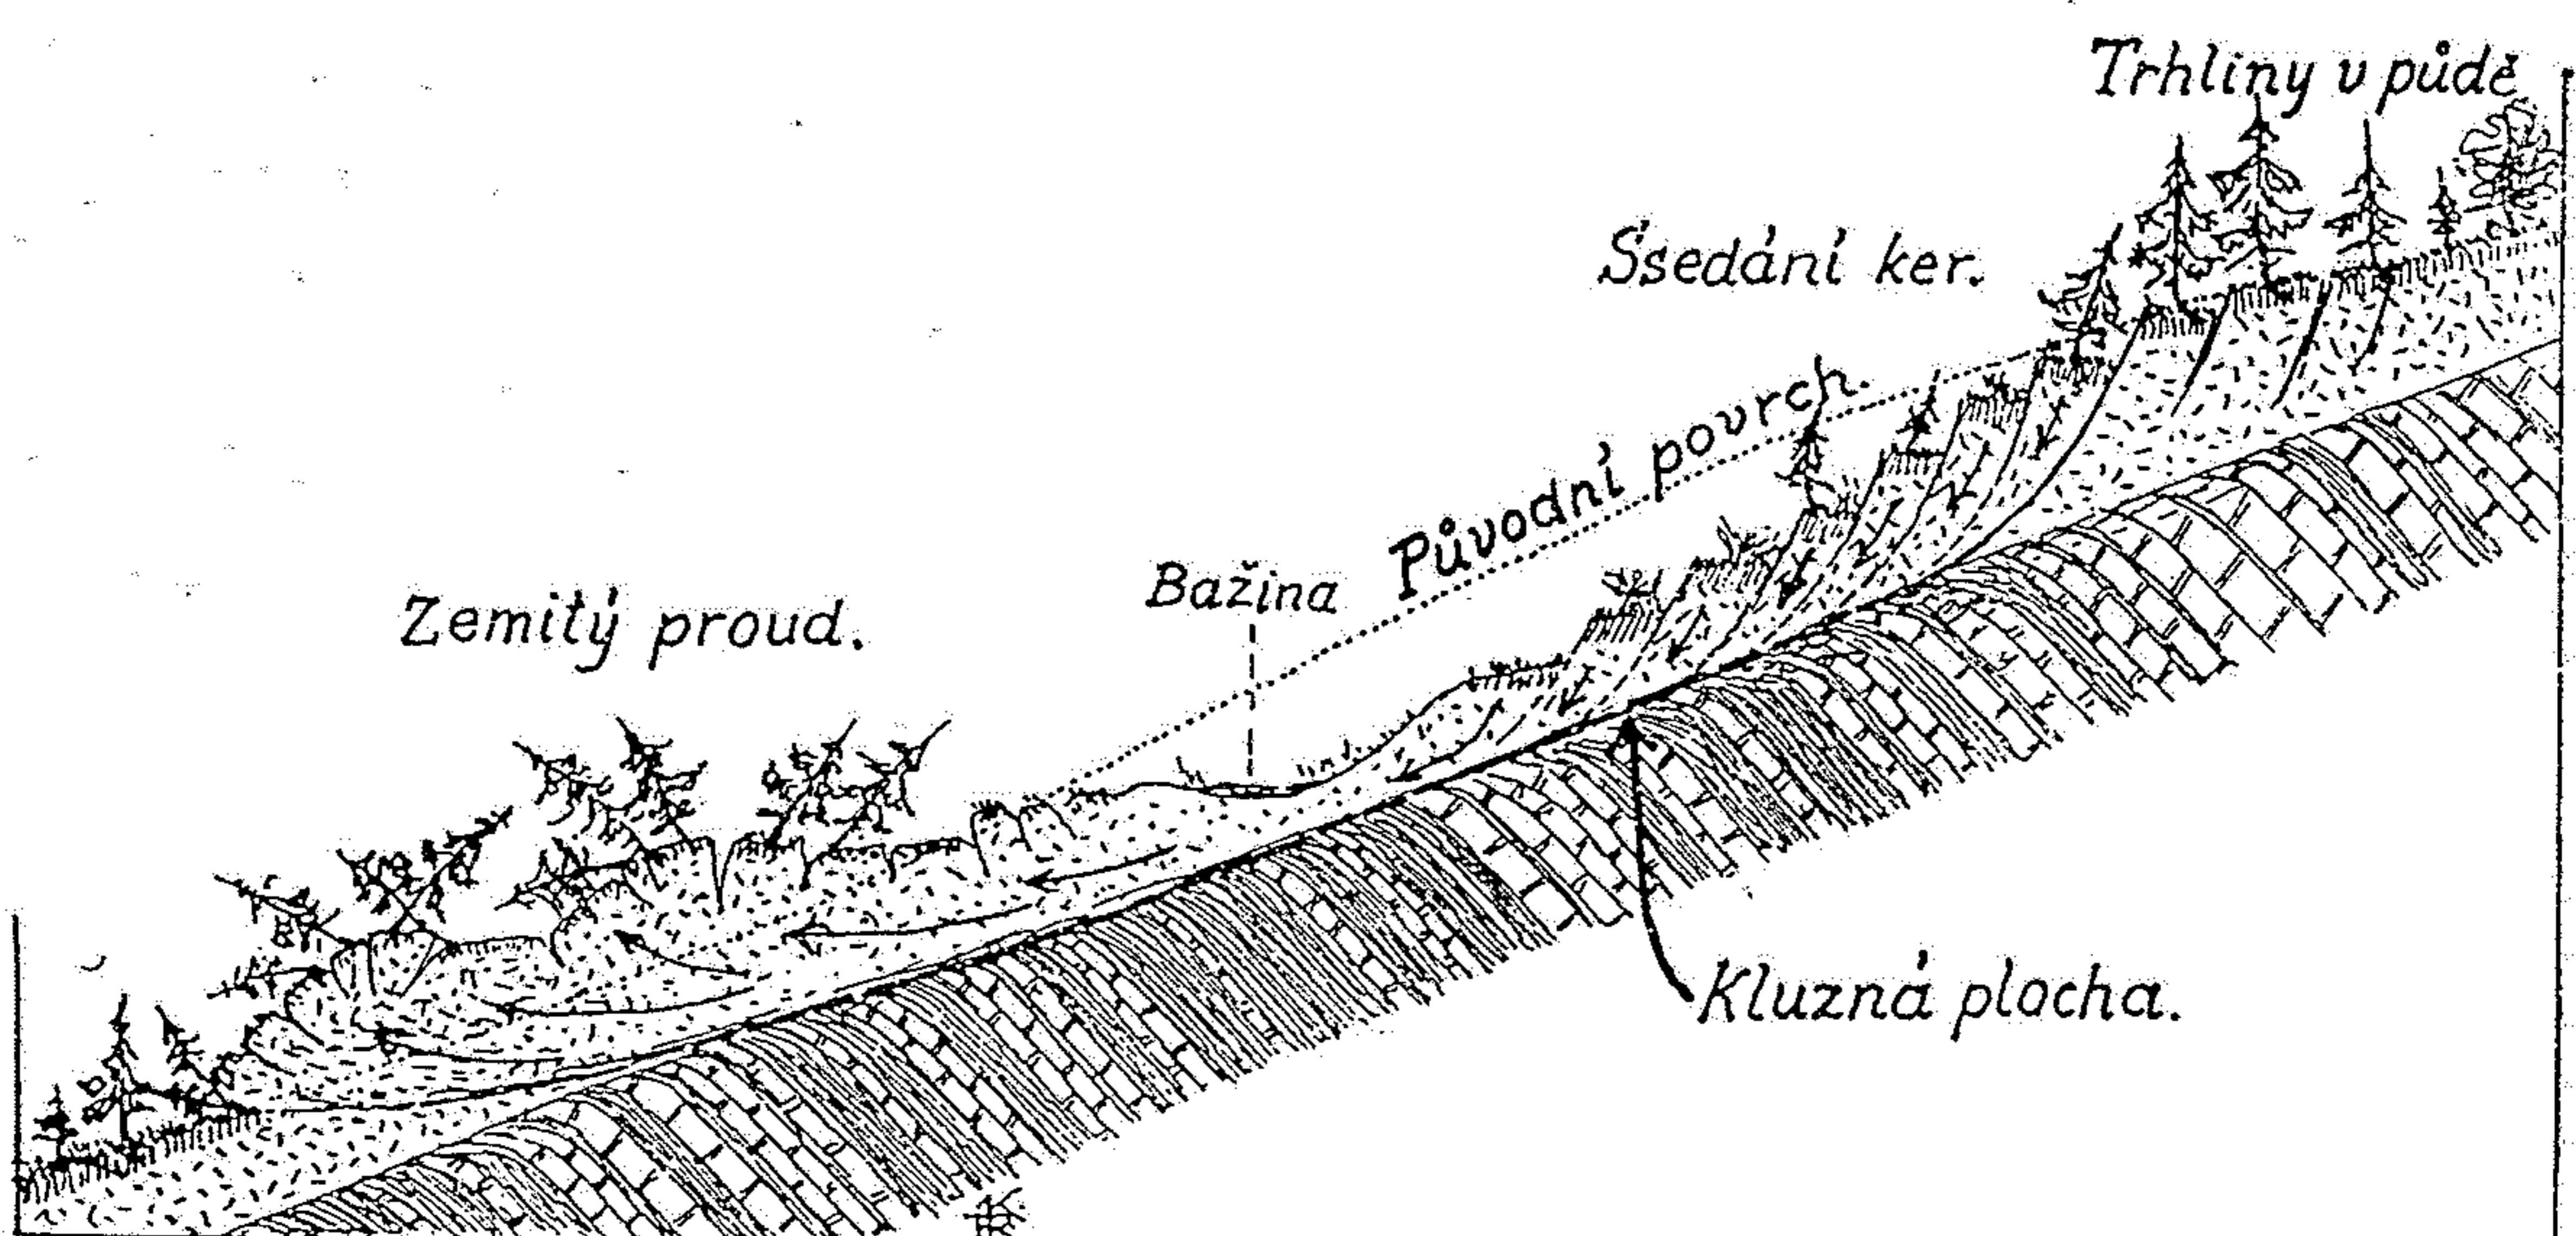
Obr. 142. Schematický průřez sesuvním územím. Ve svahových uloženinách spočívajících na souvrství střídajících se pískovců a břidlic se rozevírají nahoře trhliny, podle nichž se půda, ve kry roztrhaná, ssedá po svahu. Sesouvající se hmoty svahových uloženin vytvářejí dole v akumulační oblasti bochníkovité vyklenutý jazyk ve kry roztrhaný, který se nasunuje přes svahové uloženiny sesouváním nepostřízené. (Originál.)
