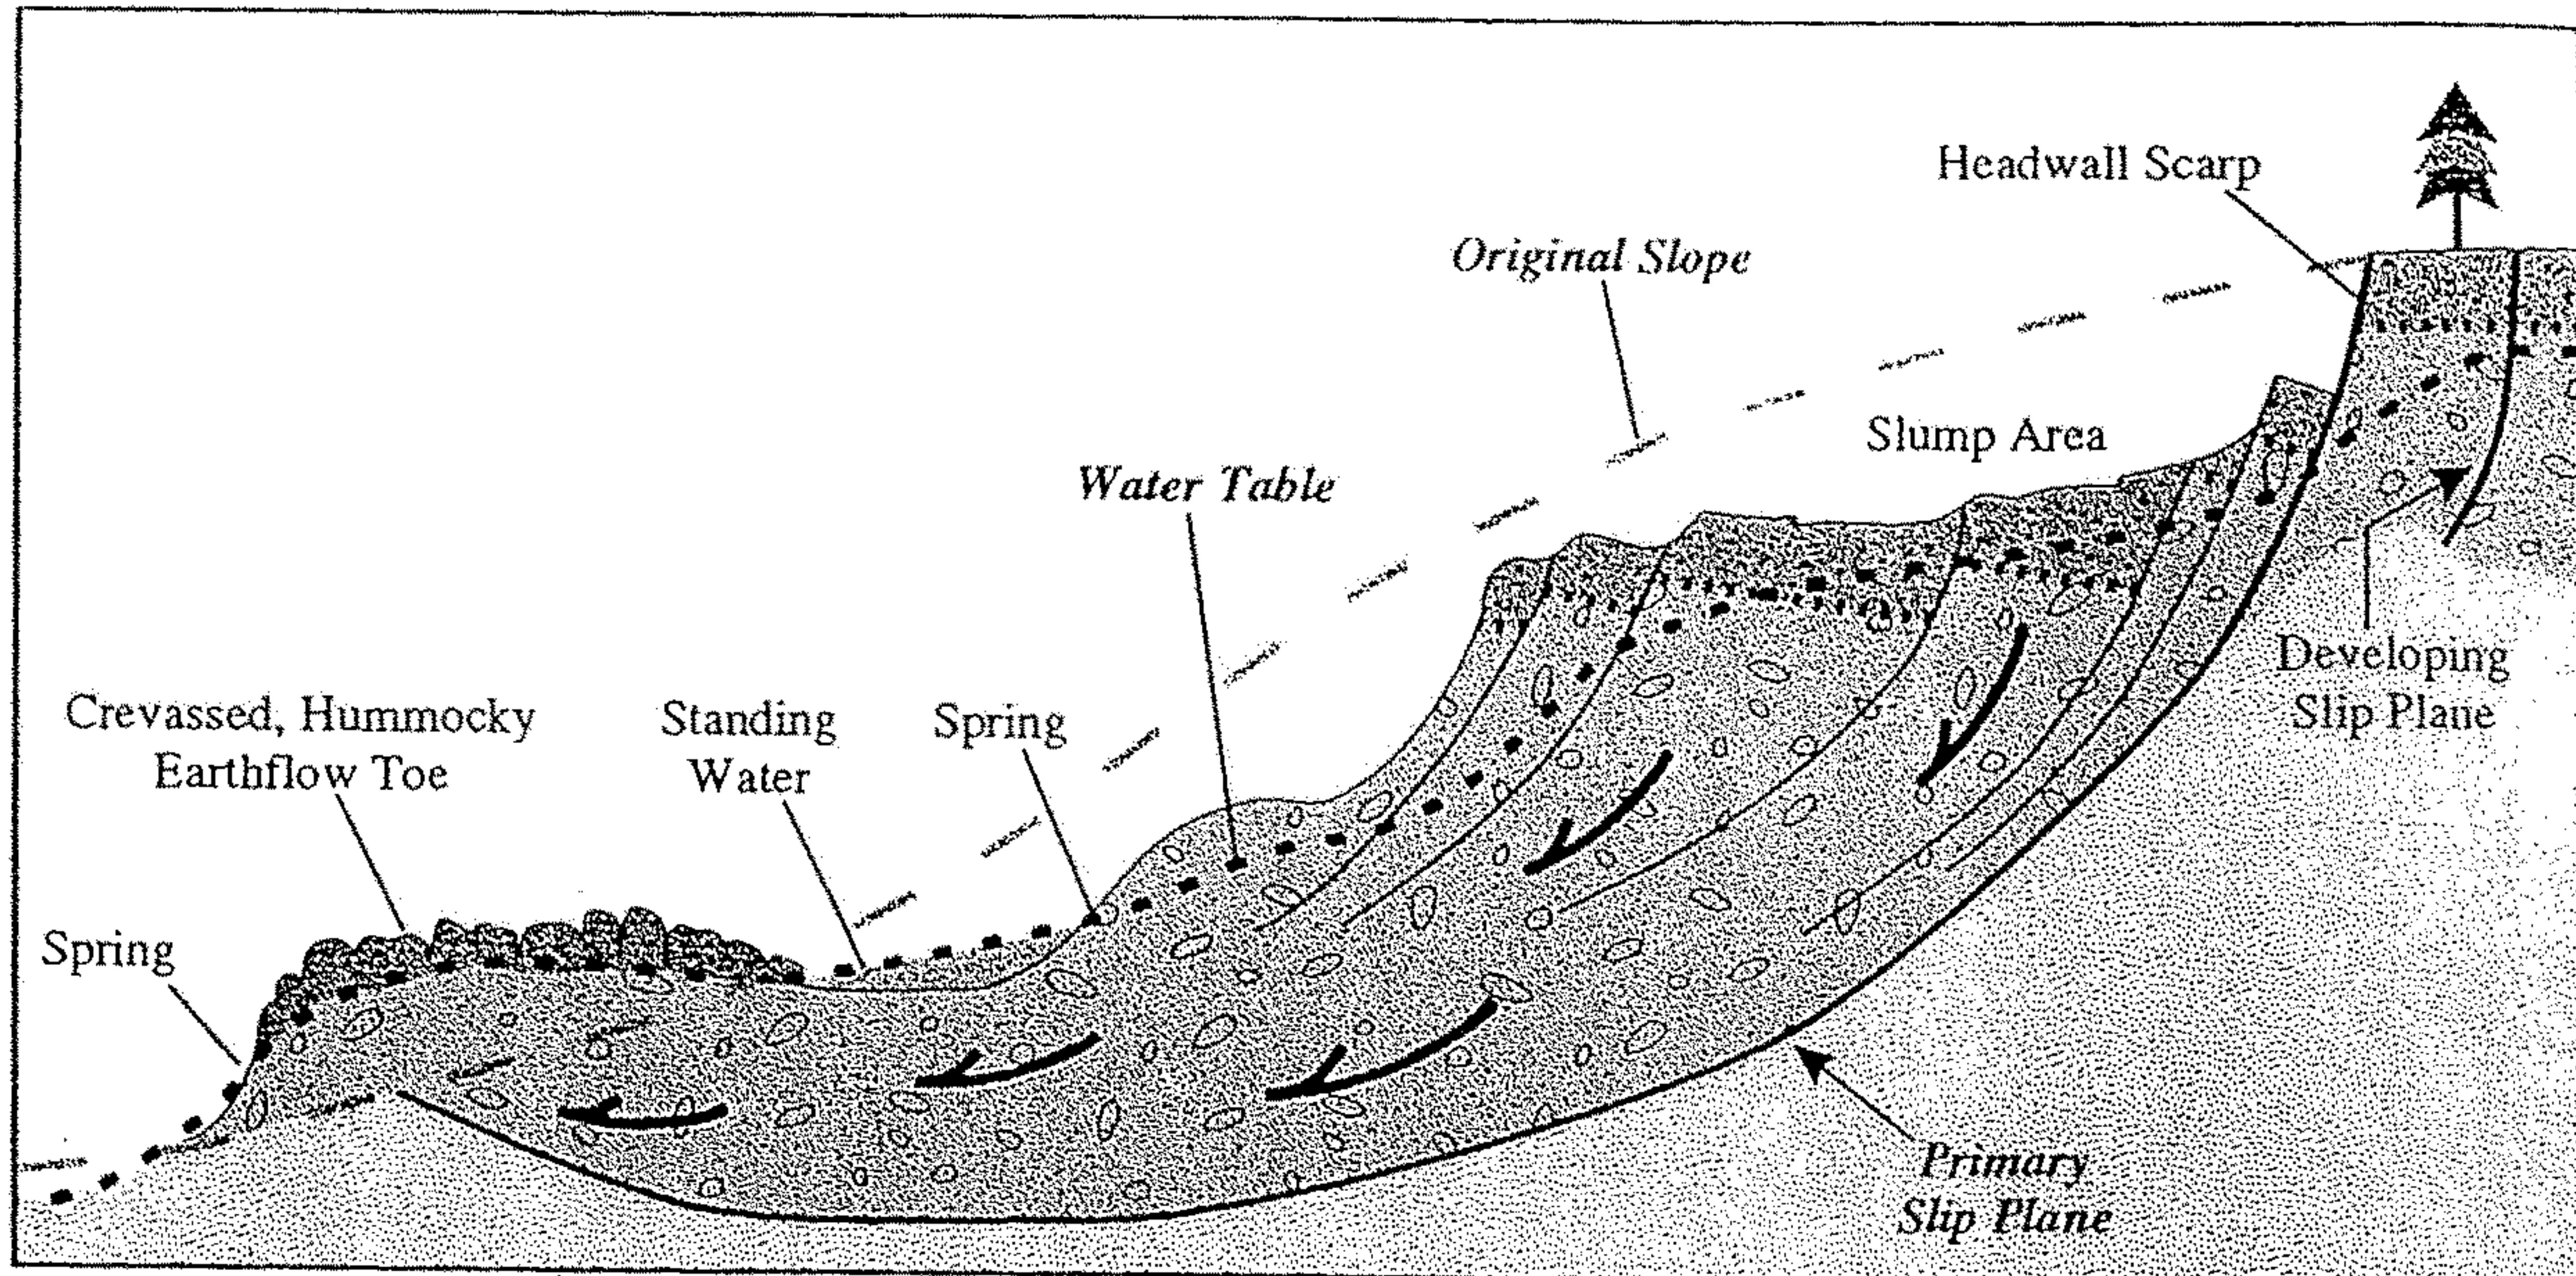
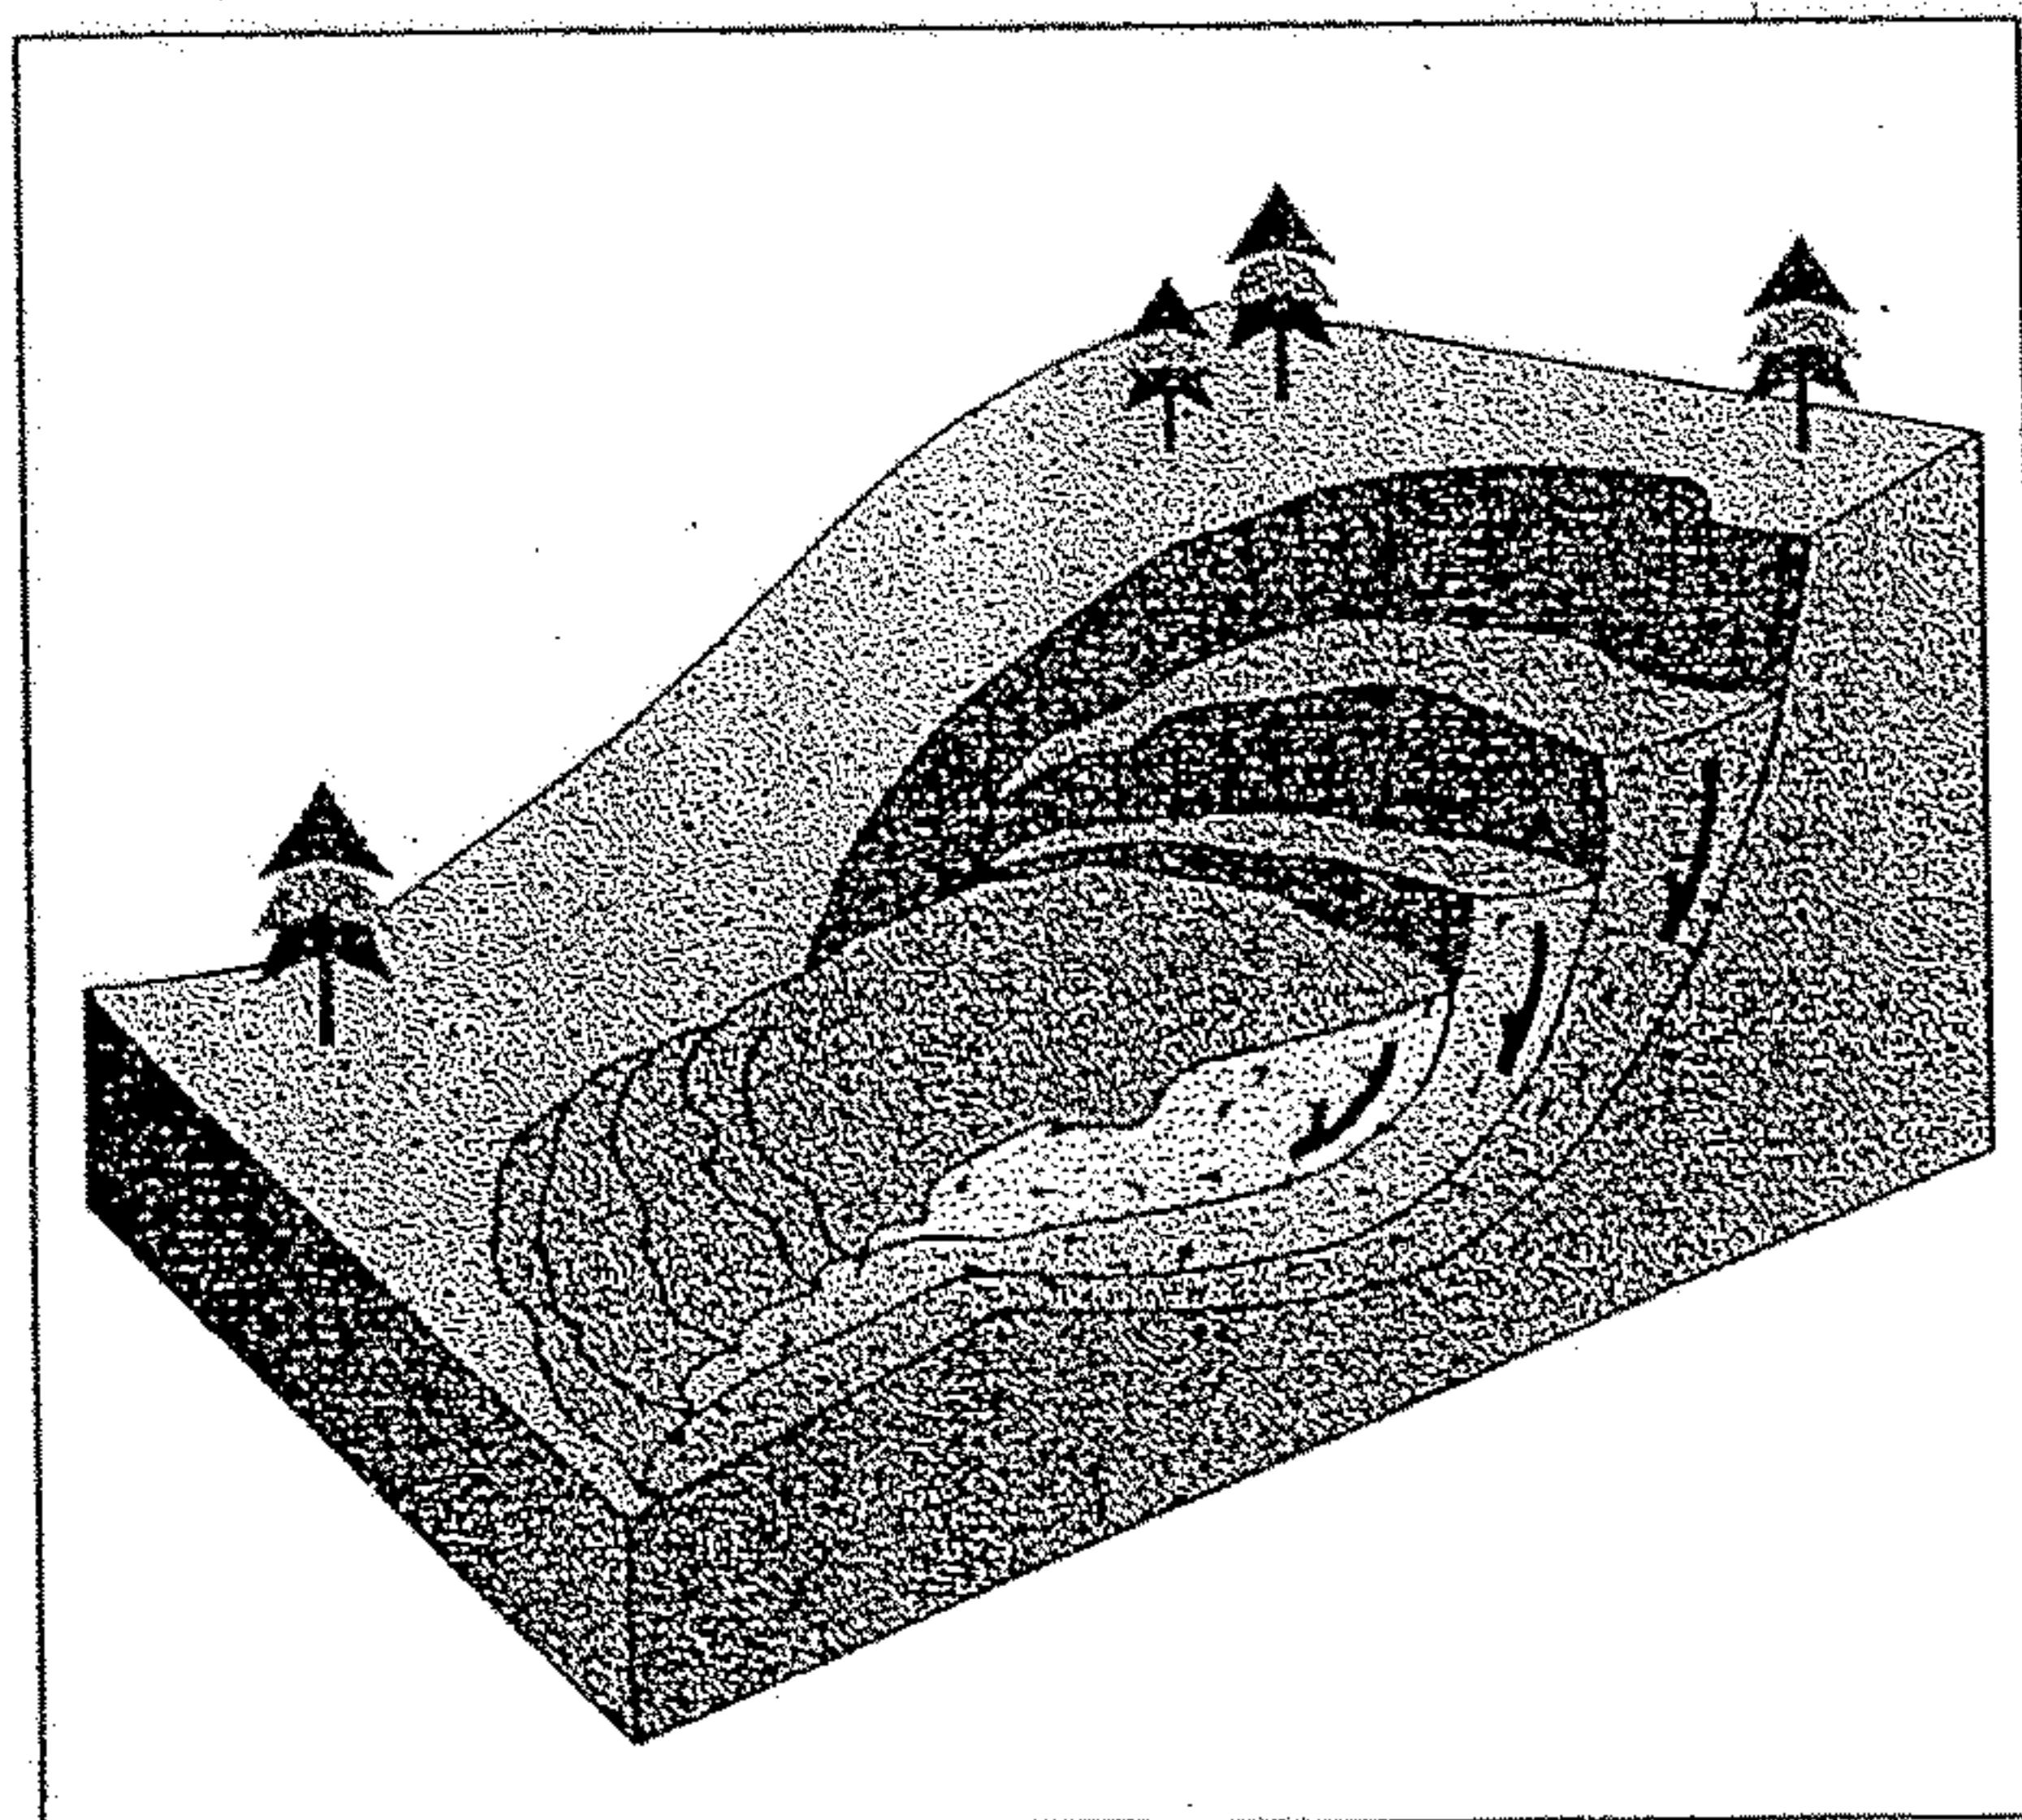
Figure 25.10. Schematic longitudinal section of (A) a small landslide, and (B) a perspective view of the same type of feature.

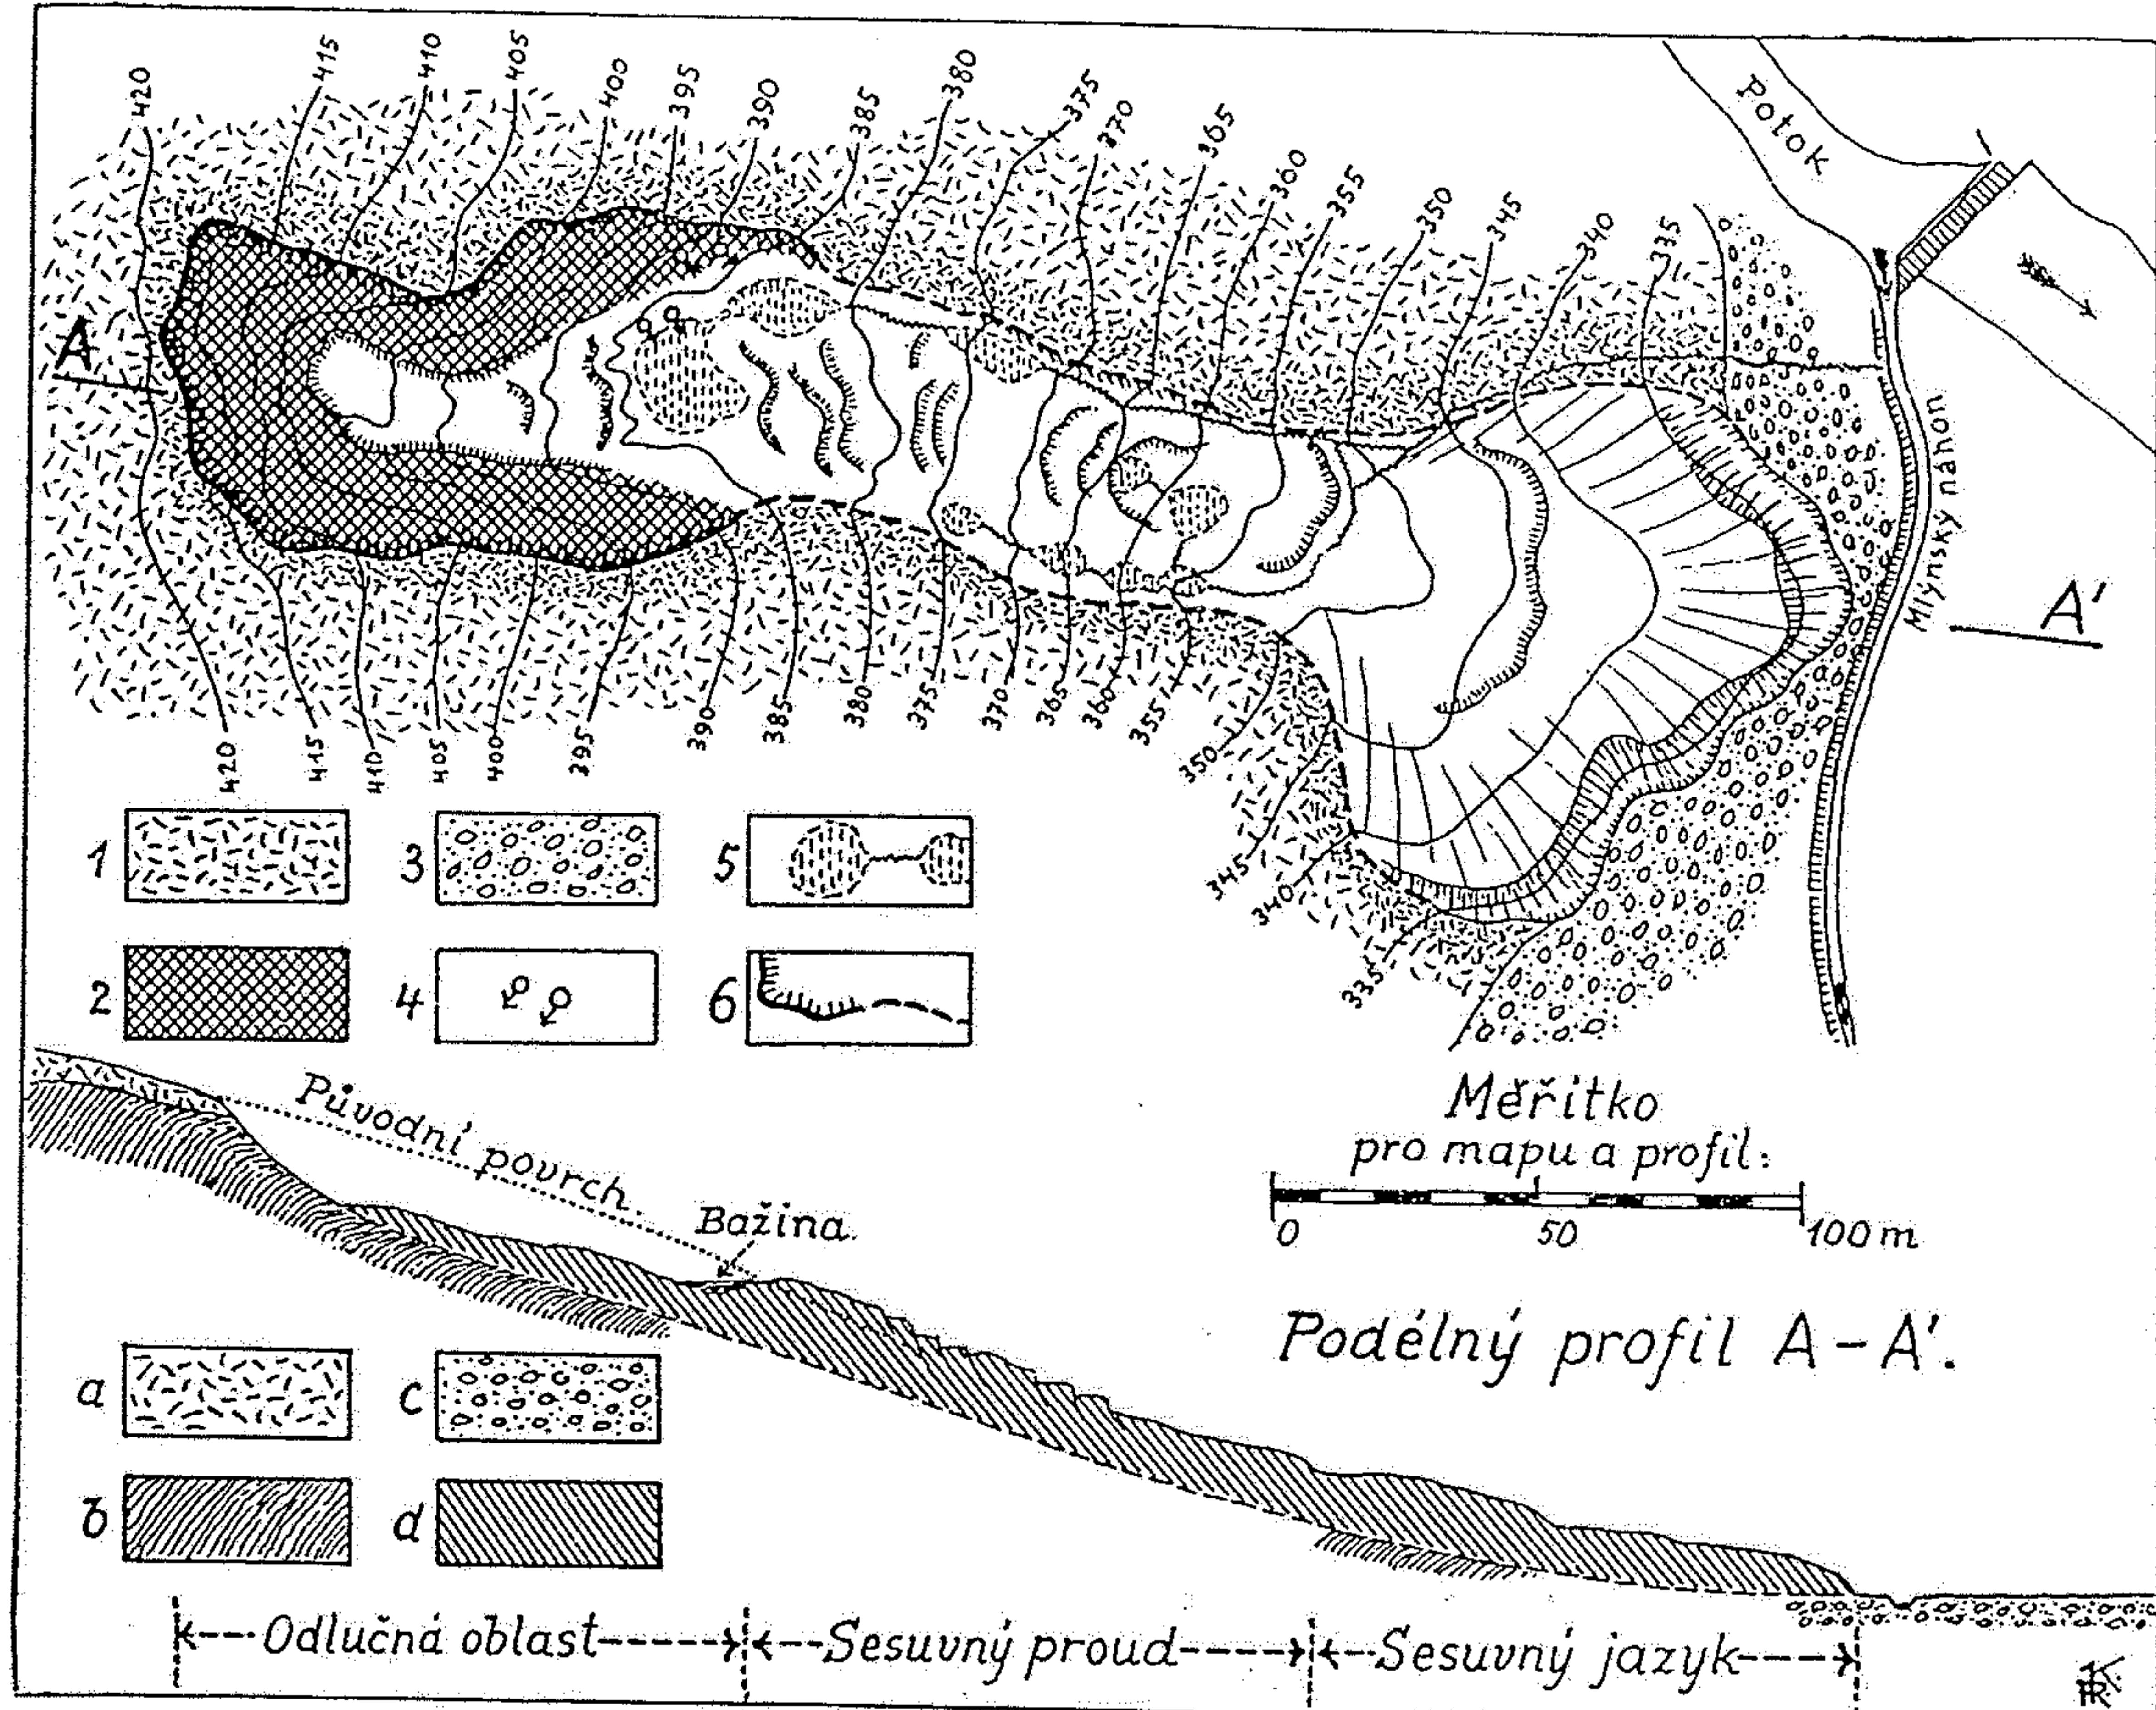
Obr. 143. Půdorys a průřez sesuvného území u Zarieče na slovenské straně Lyského průsmyku. Vysvětlivky k půdorysu: 1 = jílovité svahové ssuti, 2 = jílovité břidlice s lavicemi pískovců (paleogén), 3 = štěrky a píska — náplavy Bielé vody, 4 = význačné prameny, 5 = bažiny, 6 = hranice sesuvného území. Vysvětlivky k průřezu: a = jílovité svahové ssuti, b = jílovité břidlice s lavicemi pískovců (paleogén), c = píska a štěrky — náplavy Bielé vody, d = uvolněný materiál sesuvného proudu. (Podle prof. Dr Q. ZÁRUBY.)

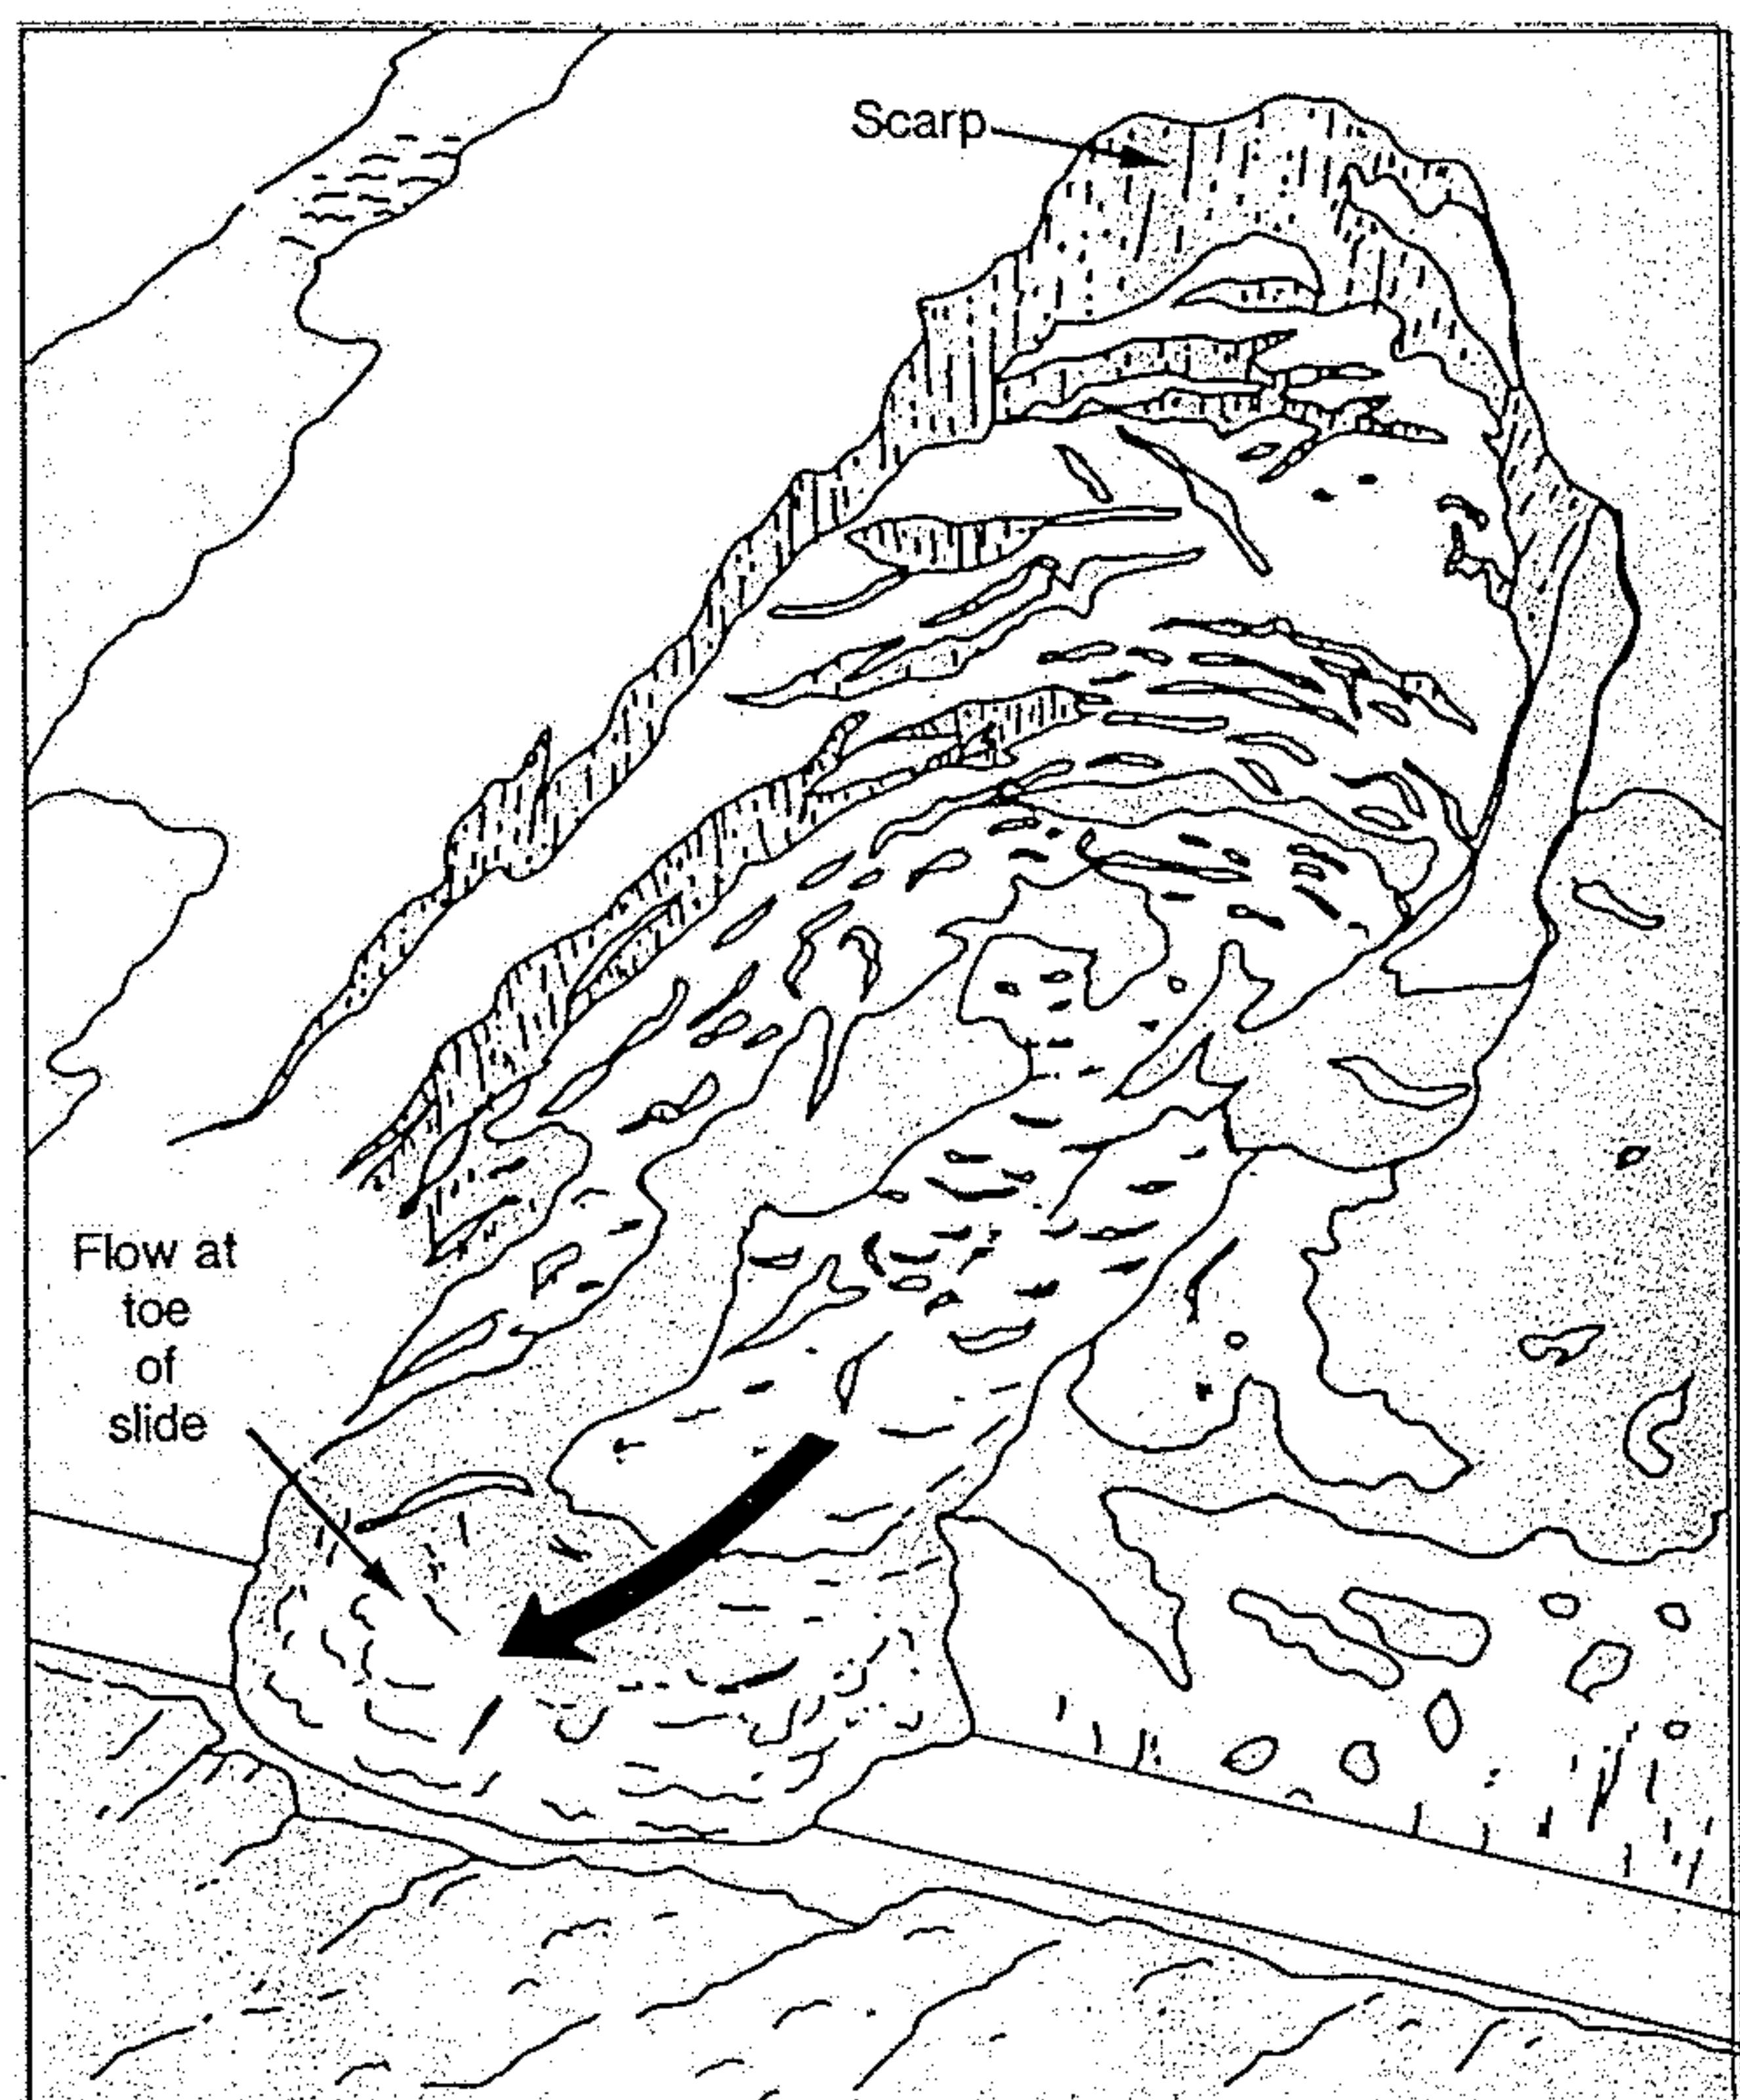
Figure 8.14 Slumping. (A) Schematic diagram of a slump. (B) An example of a soil slump that ends in a flow across the road below.

Note the scarp at the head of the slump.
Photograph B courtesy of USGS Photo Library, Denver, CO.

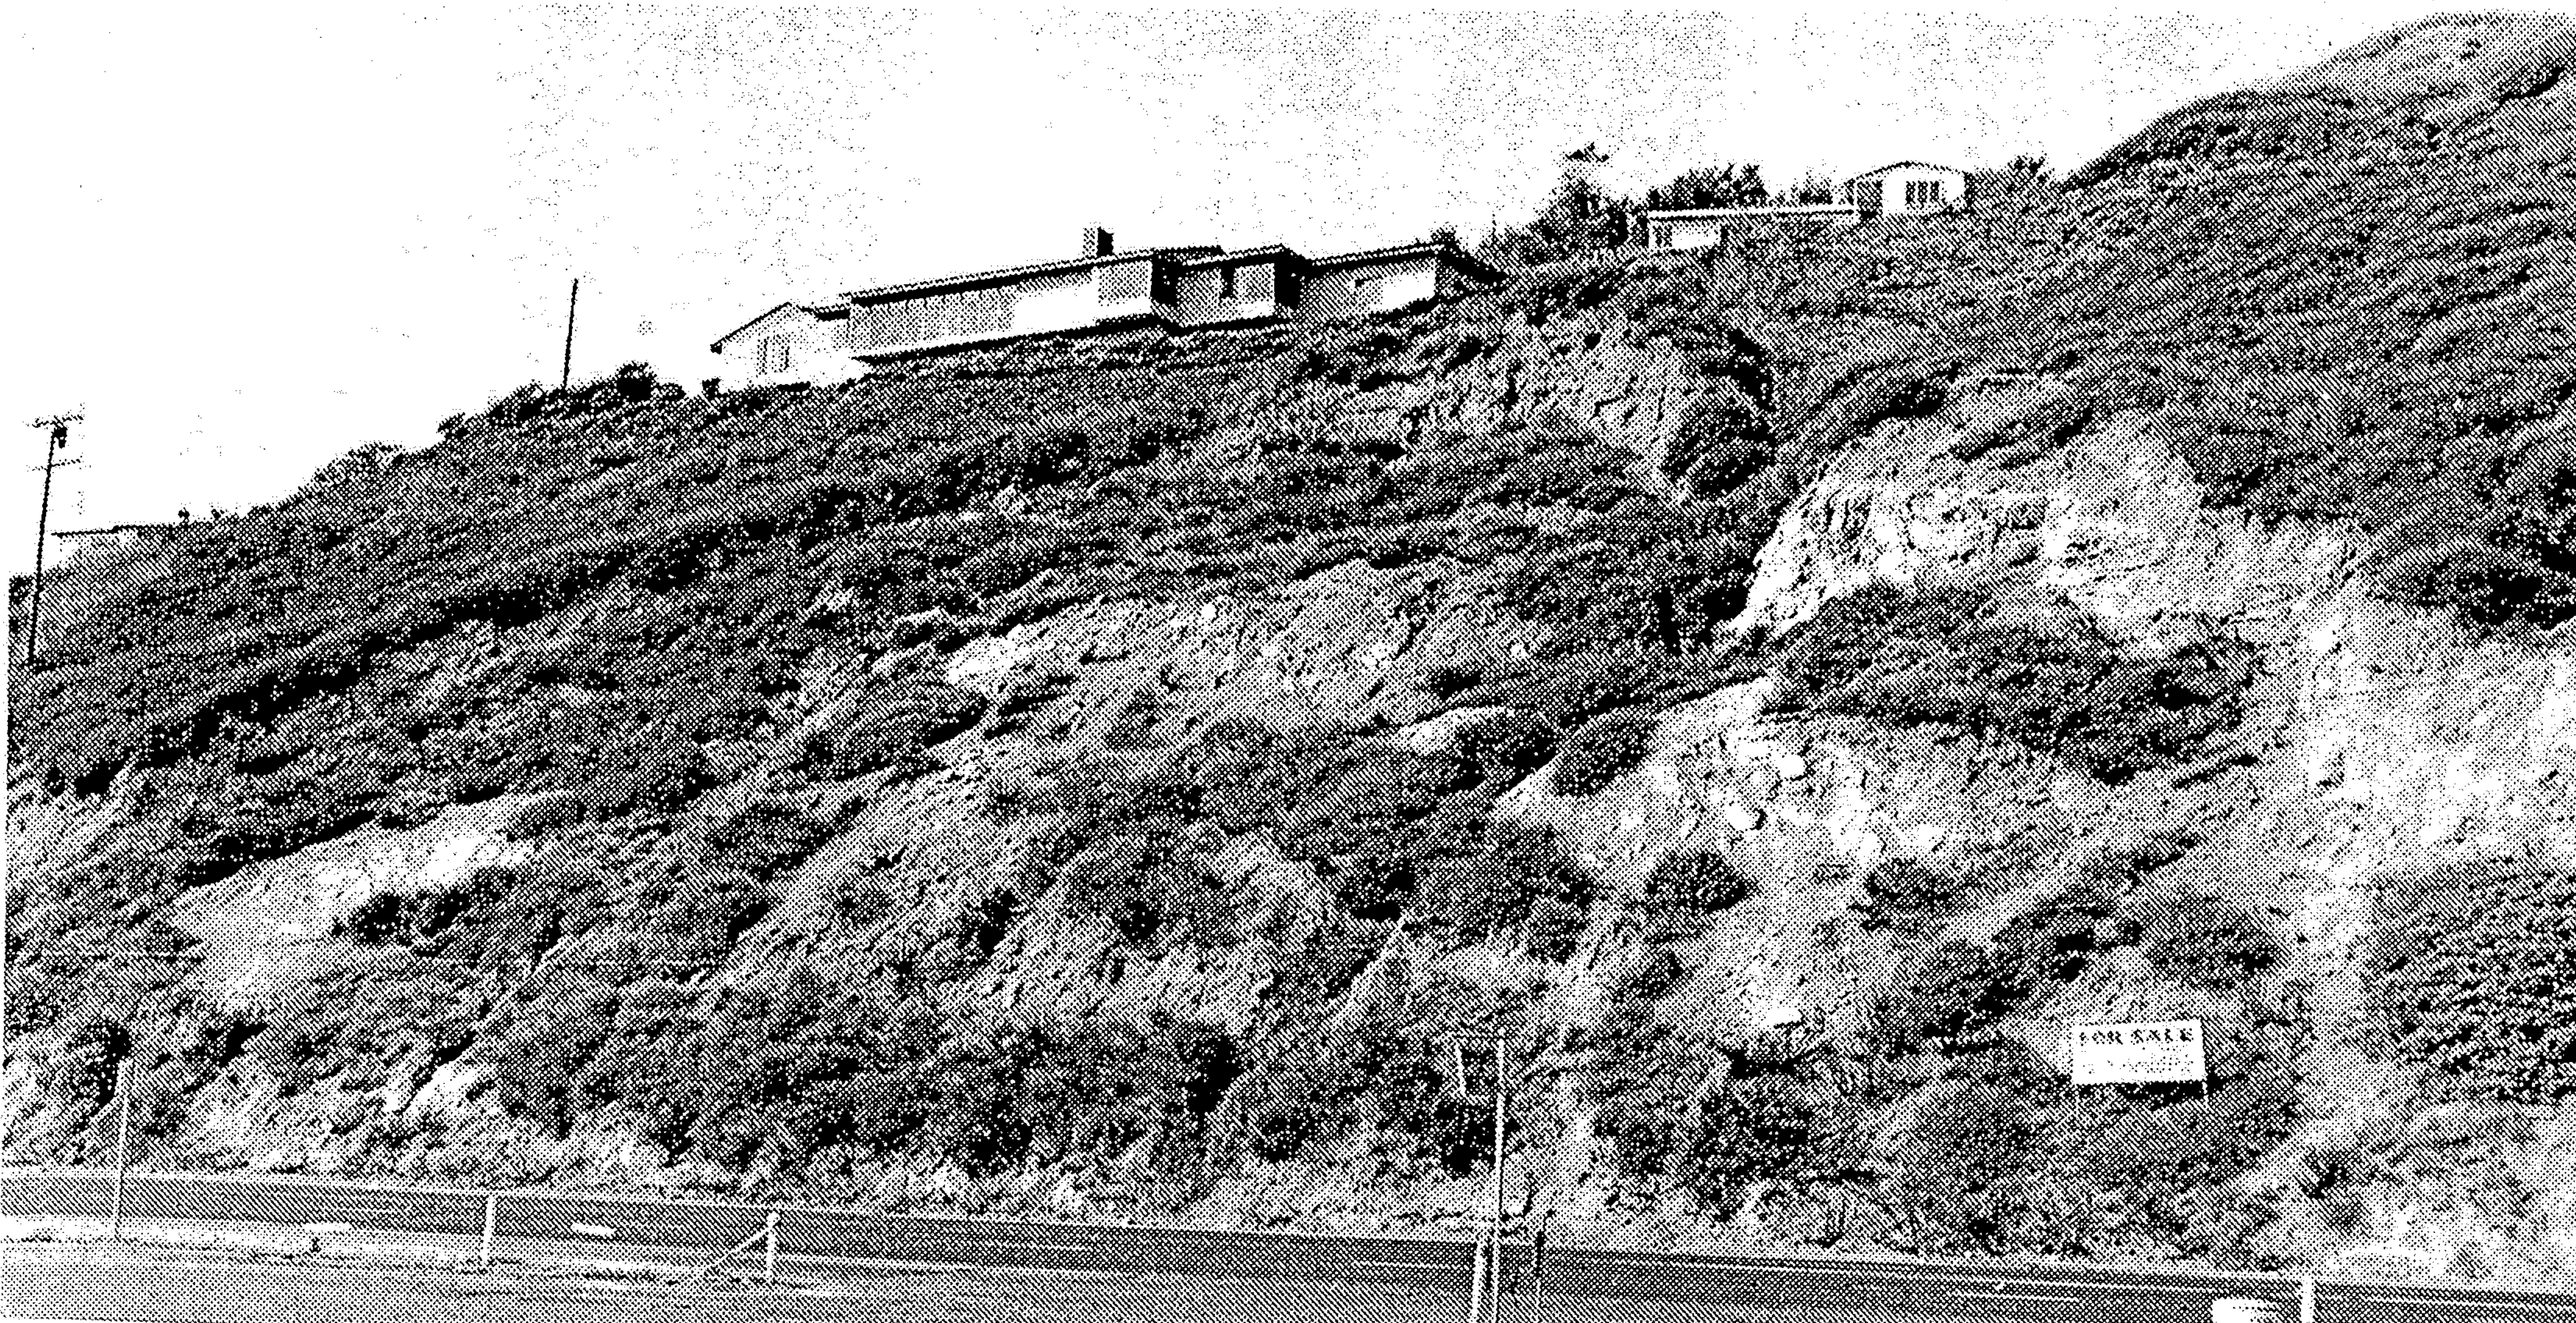
This landslide slump took place at Pacific
Palisades in southern California.
(Photograph by E. F. Patterson, U.S.
Geological Survey)

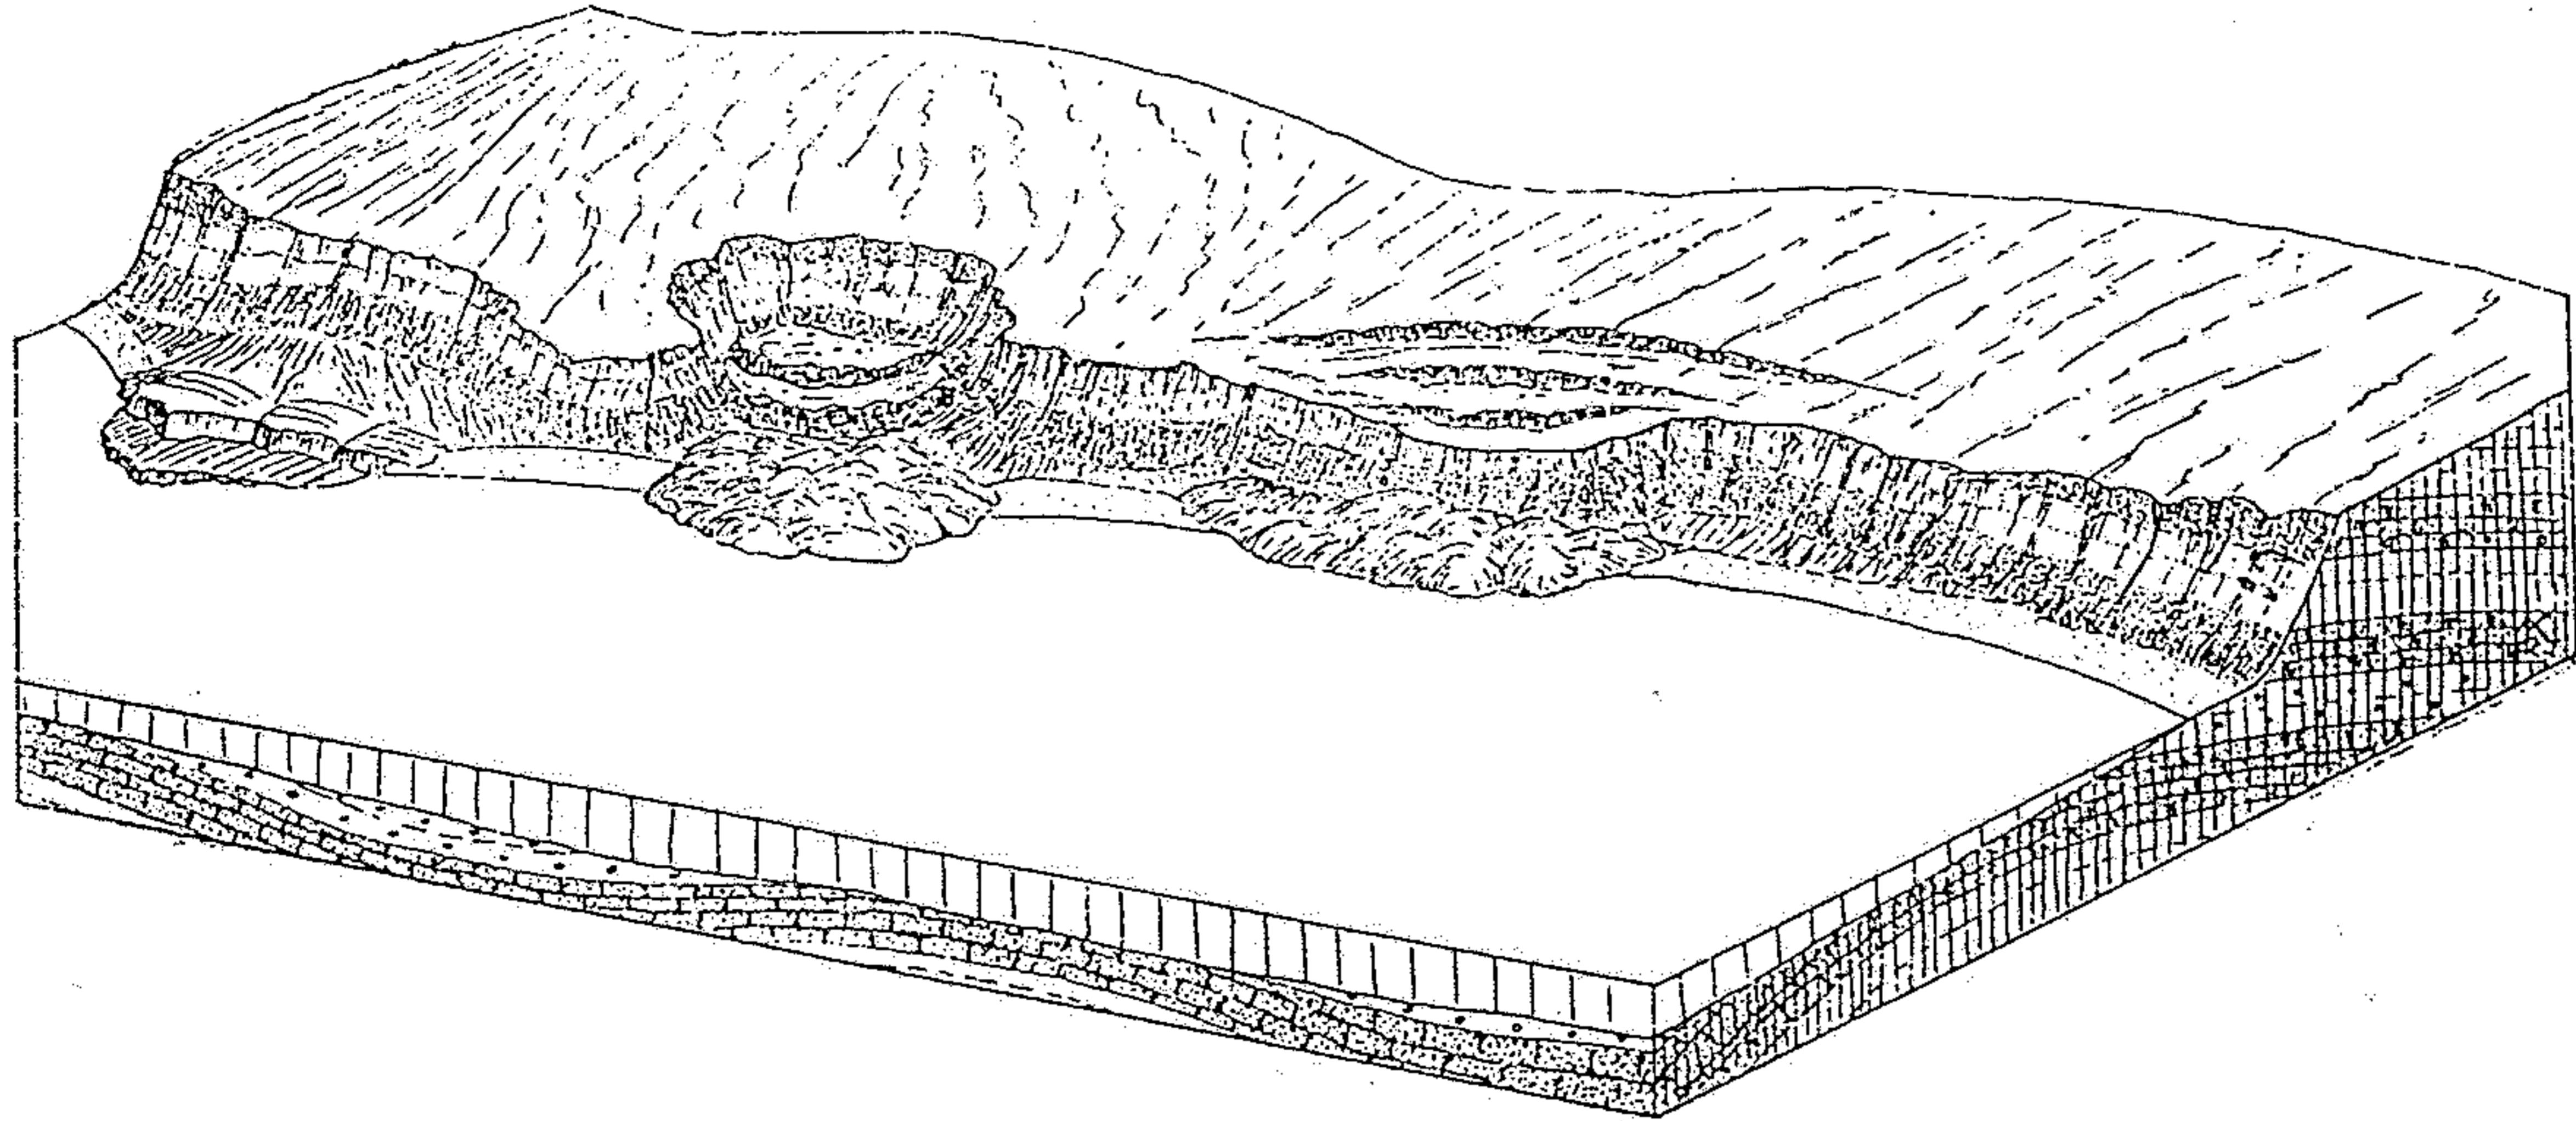
Obr. 145. Blokdiagram, znázorňující mladá sjíždění a zřícení přímořského srubu v břežní mořské oblasti. (Podle W. M. DAVISE.)
