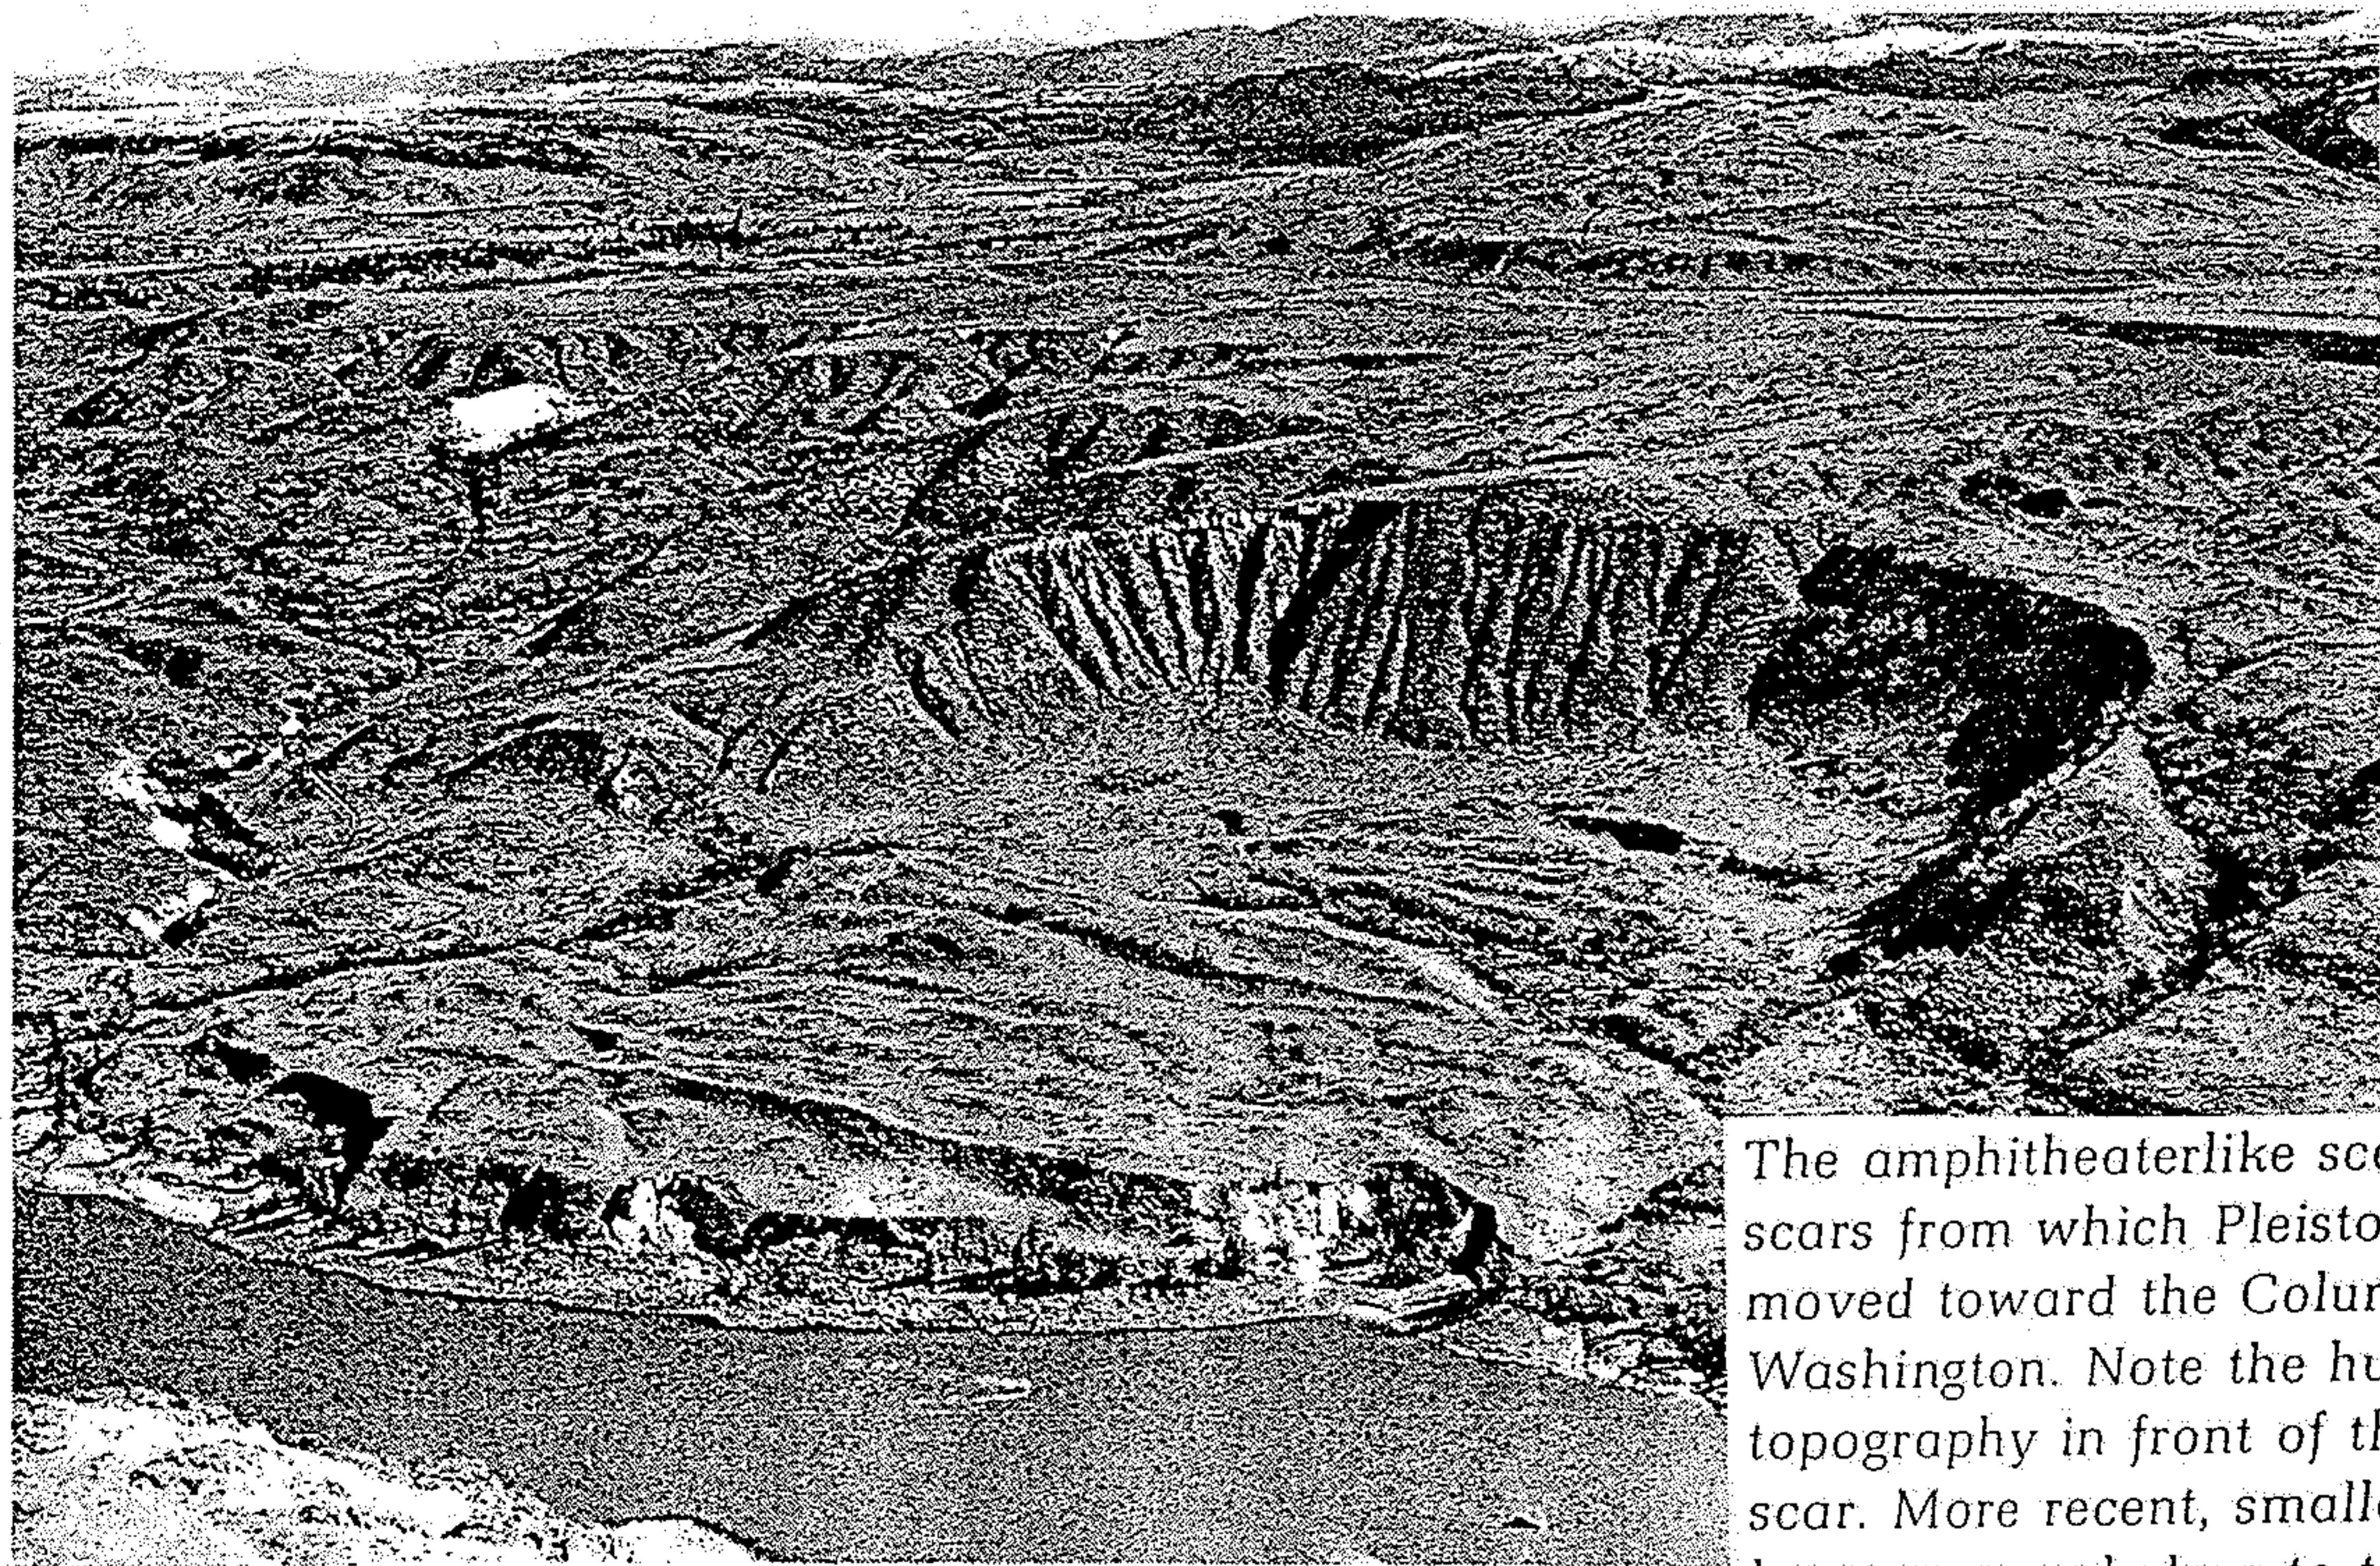
The amphitheaterlike scallops mark the scars from which Pleistocene clays have moved toward the Columbia River in Washington. Note the hummocky topography in front of the large, ancient scar. More recent, smaller landslides have occurred close to the river. (Photograph by F. O. Jones, U.S. Geological Survey)

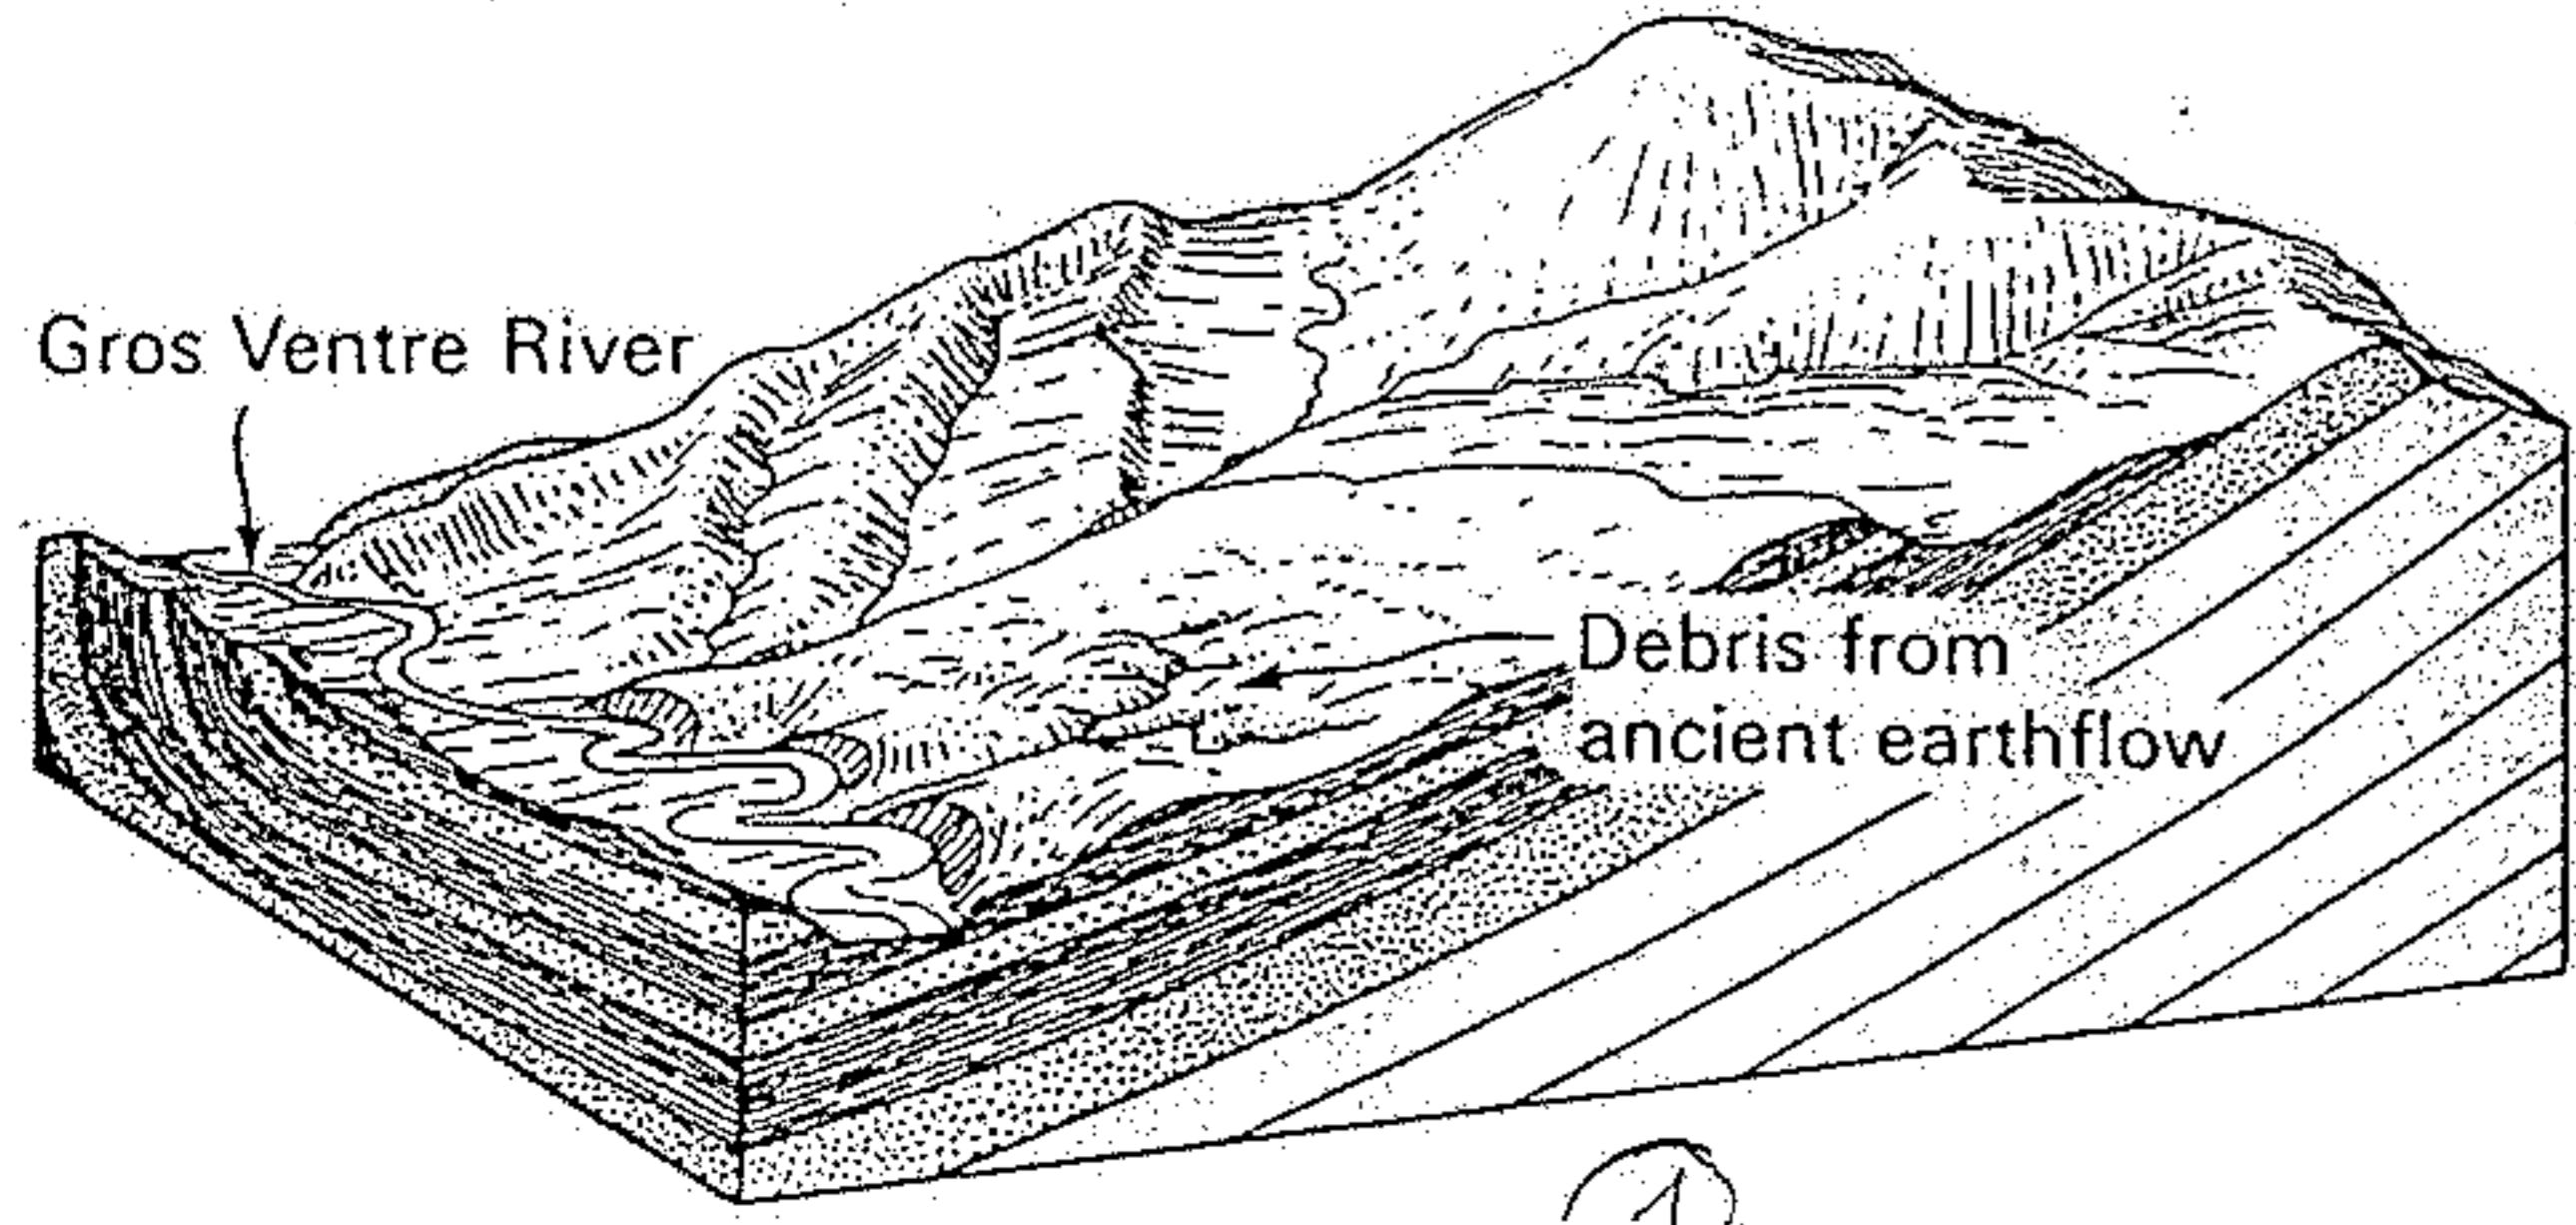
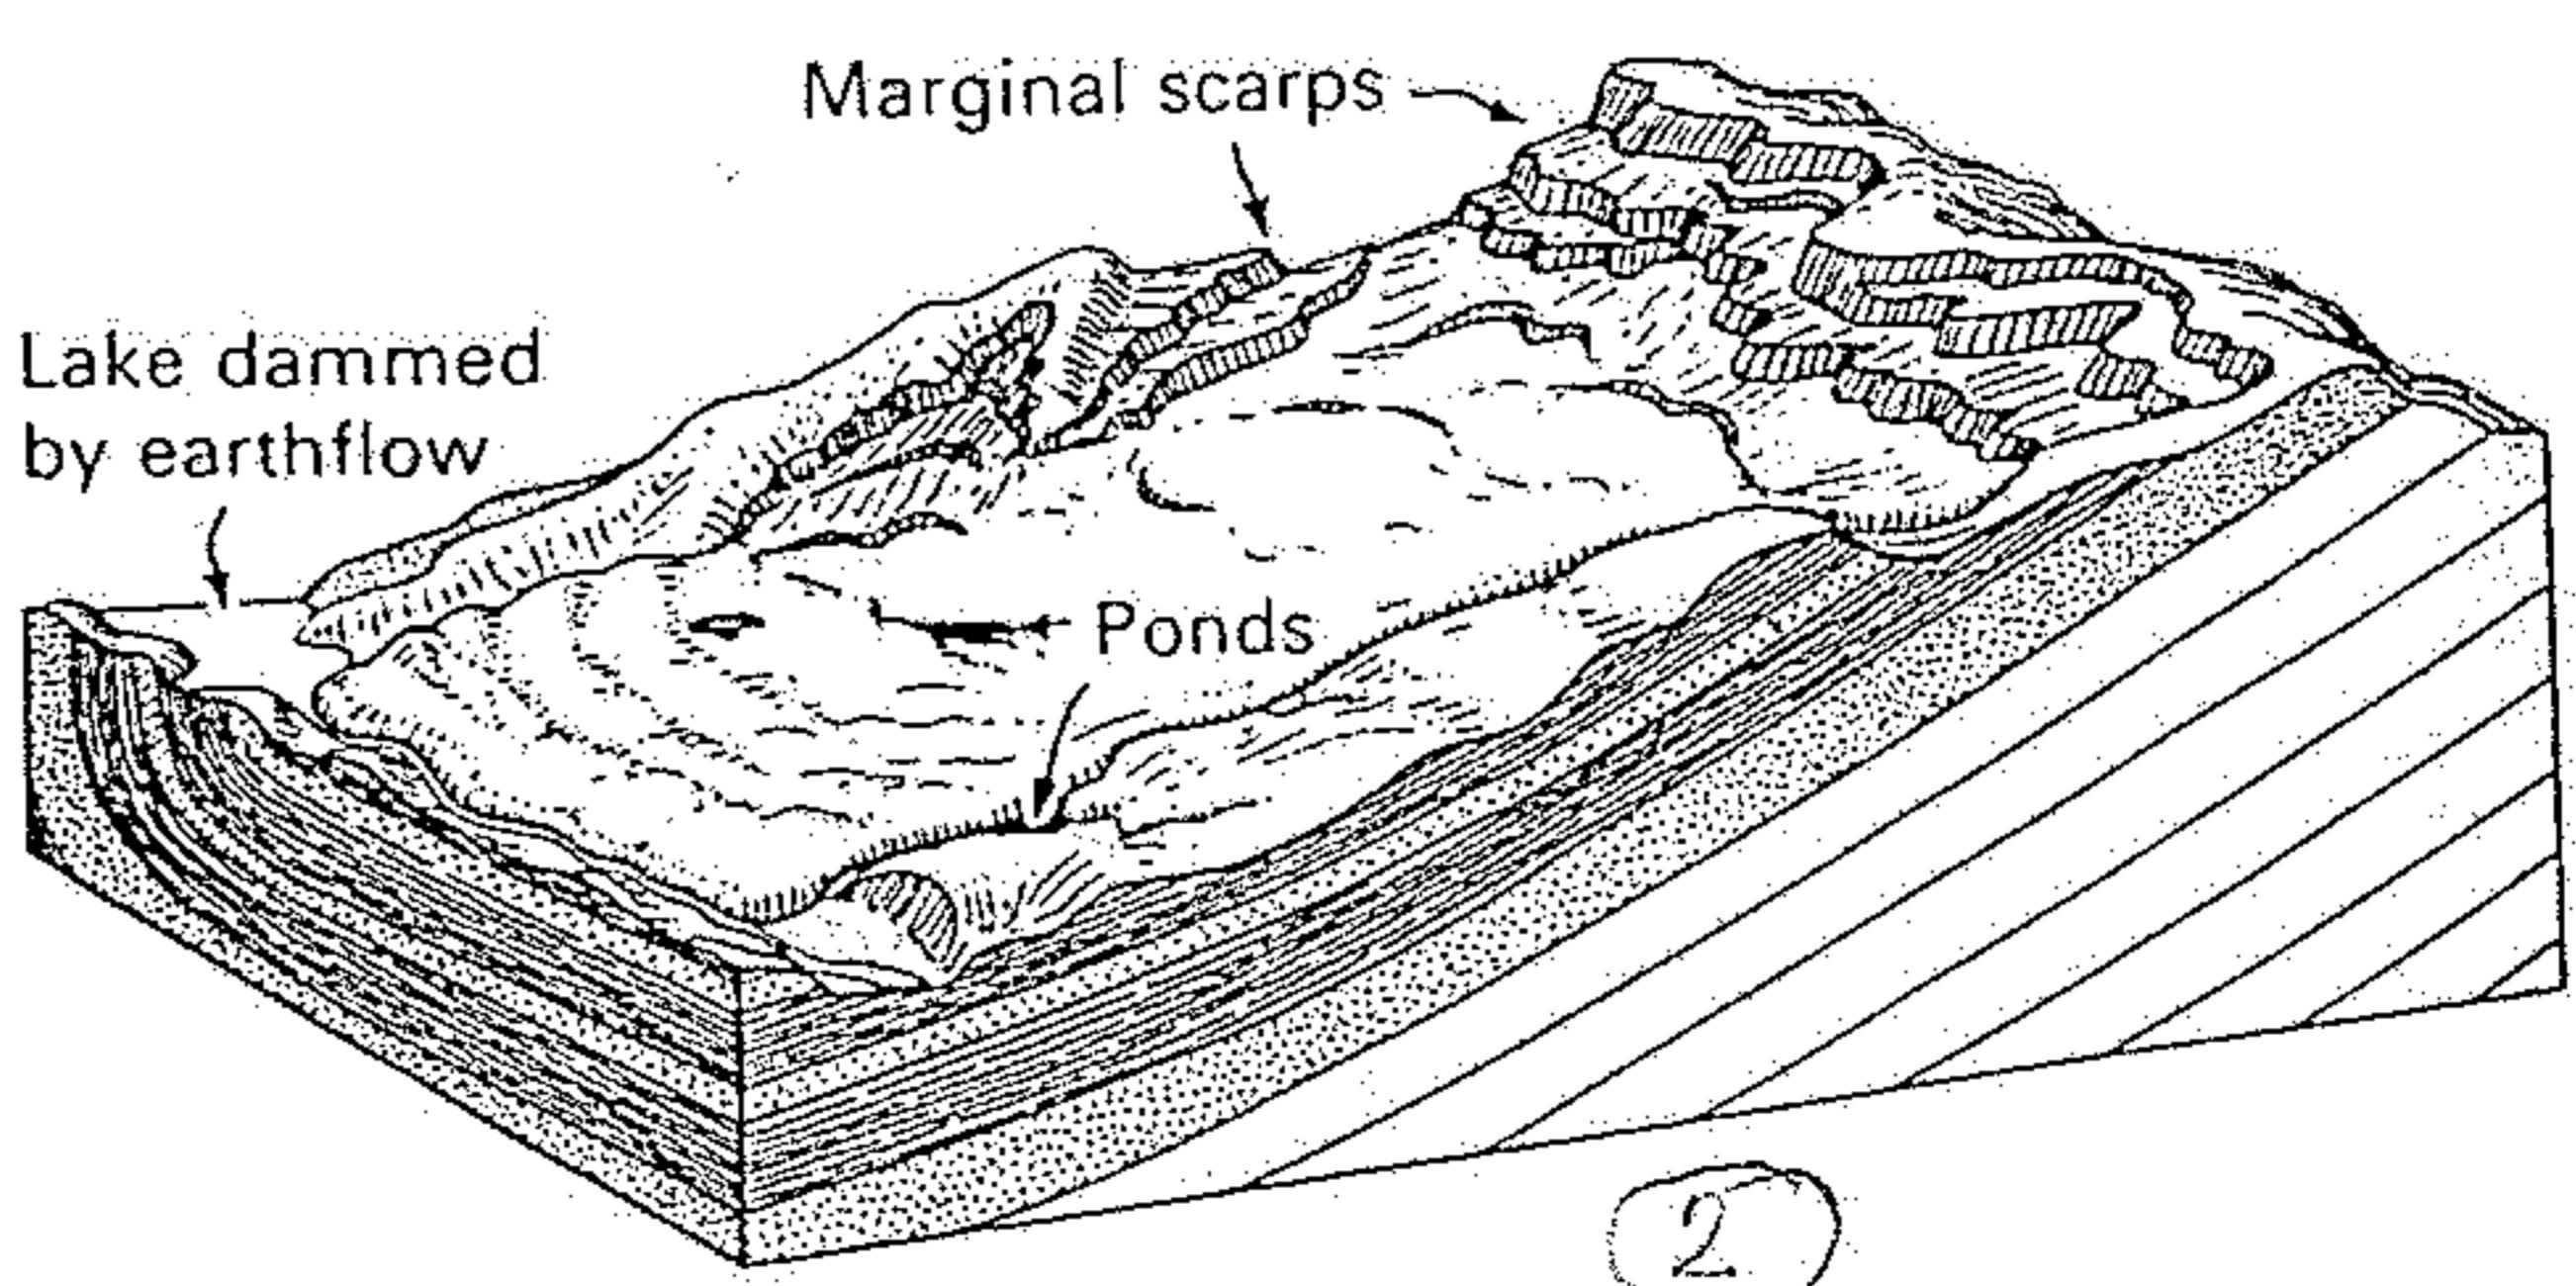
The south slope of the Gros Ventre River valley before (top) and after (bottom) the 1909 debris flow.
(After Eliot Blackwelder, Stanford University, 1912.)

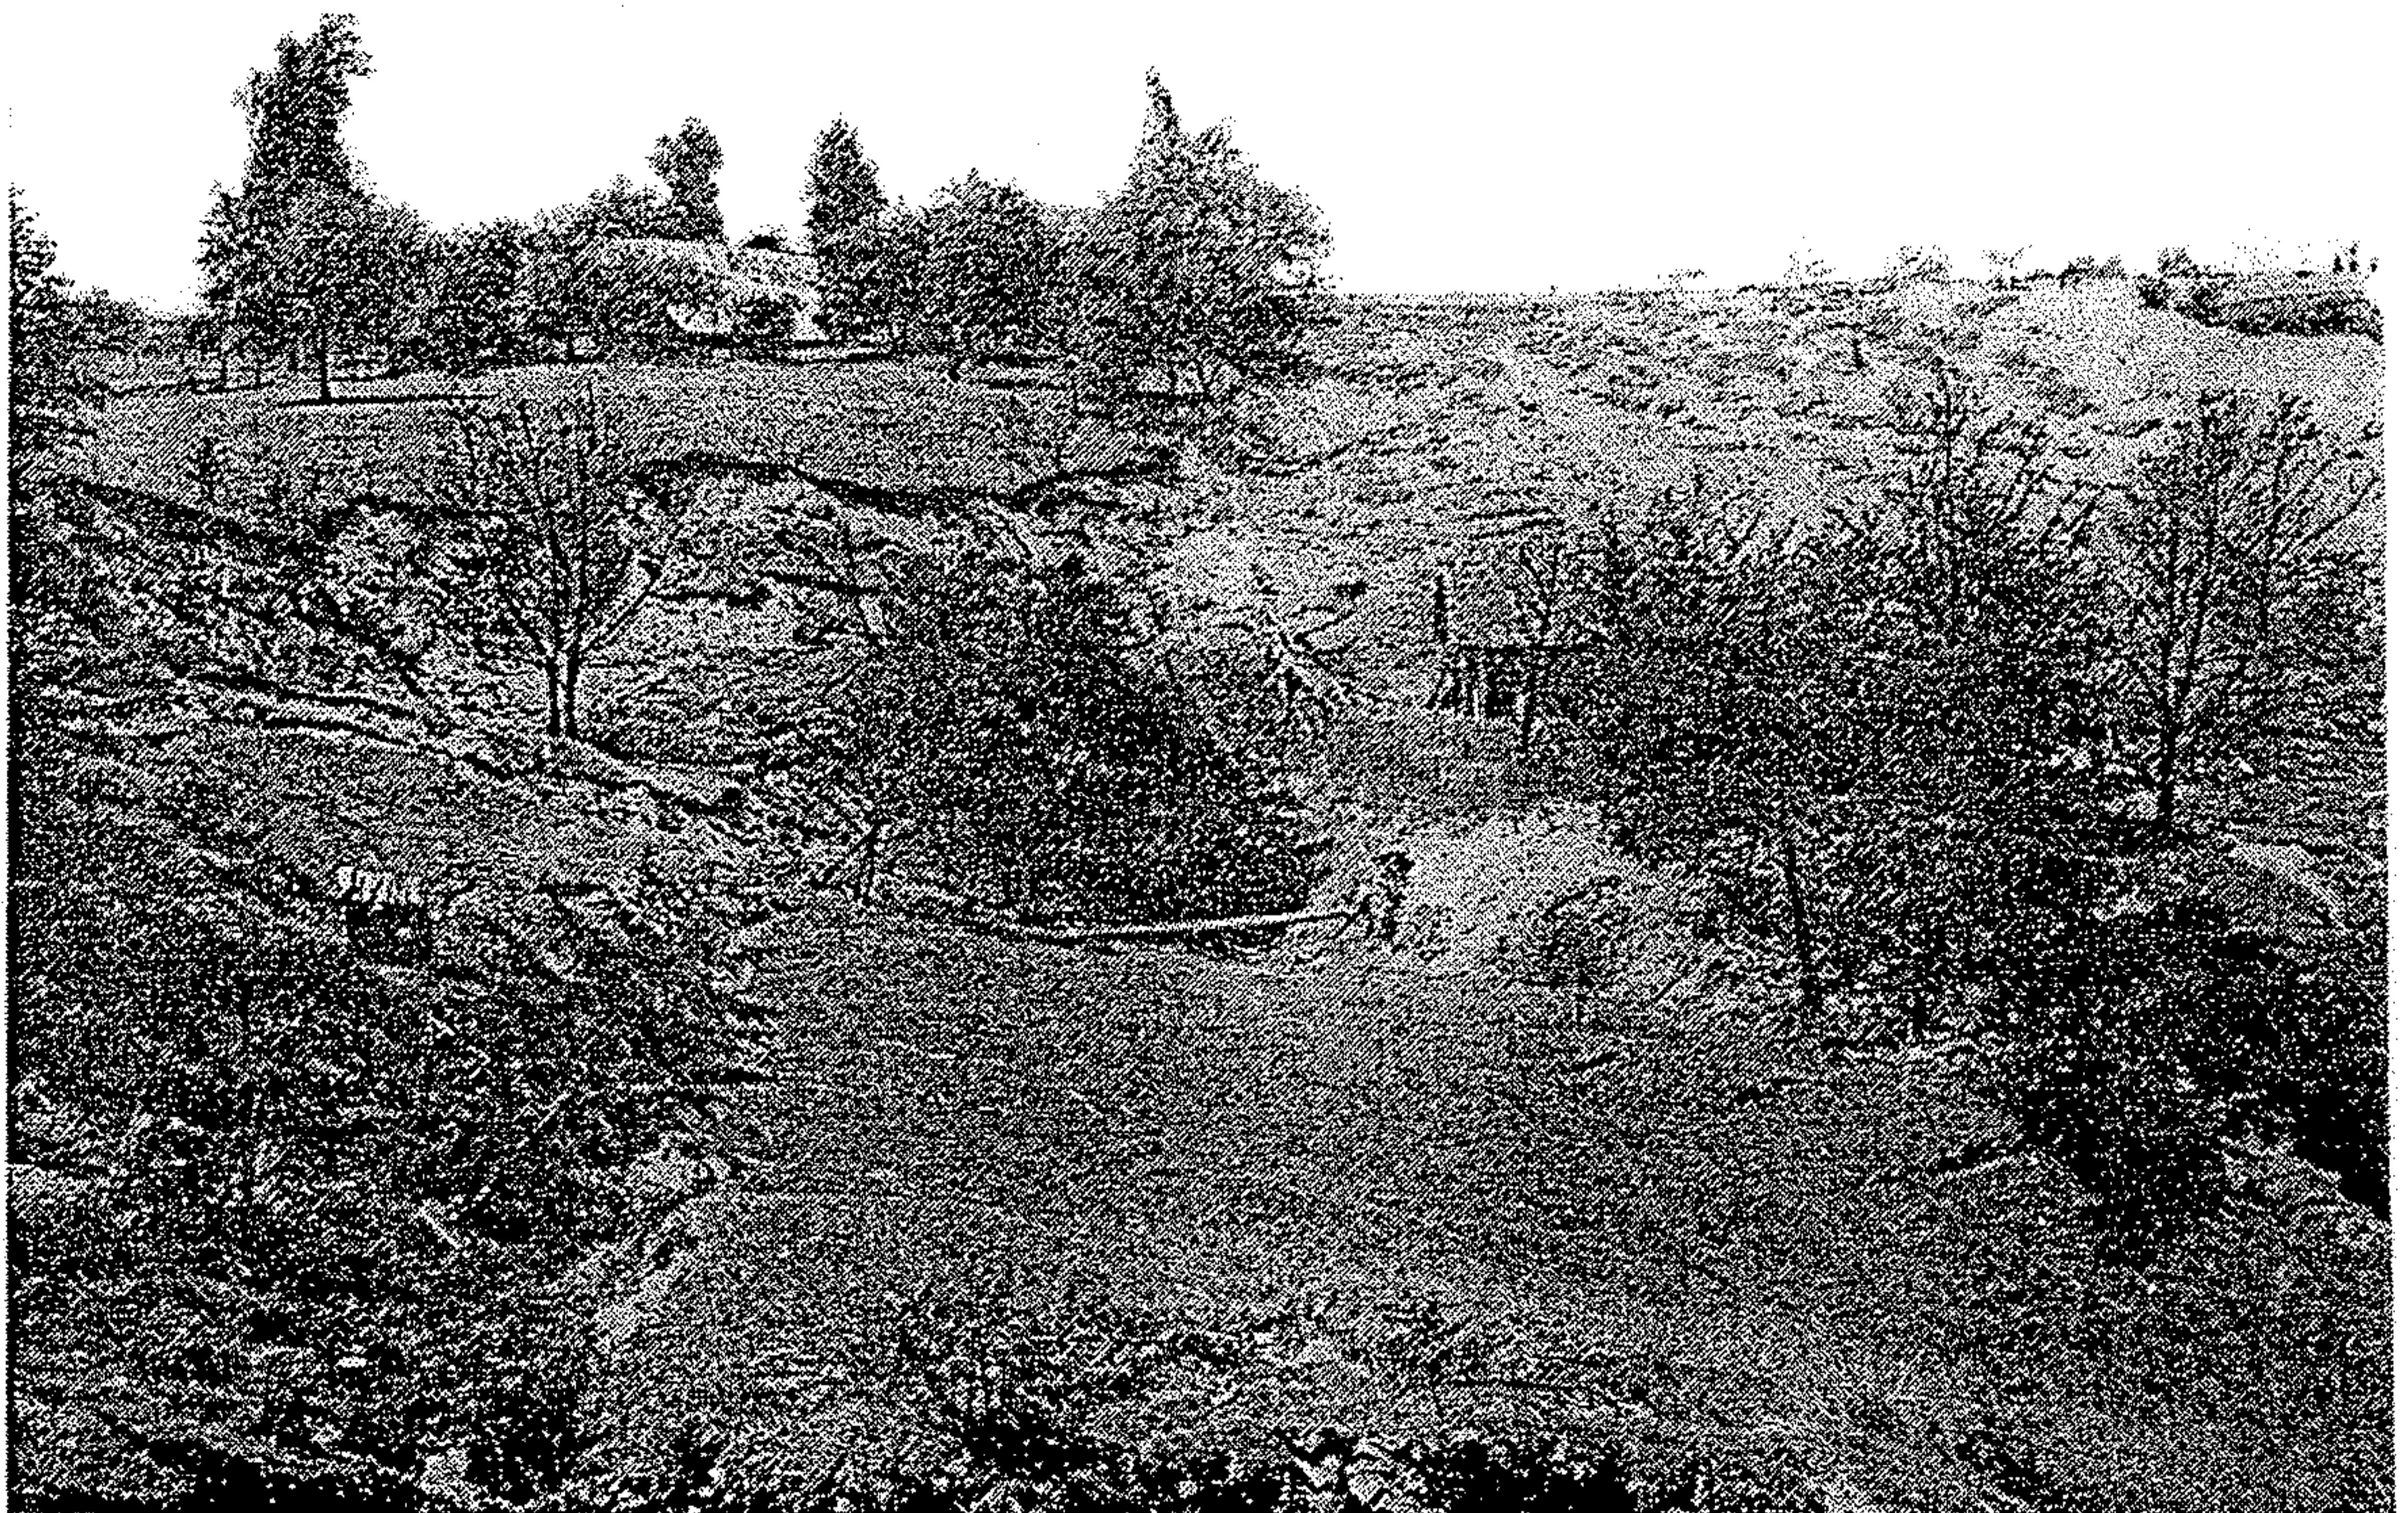
Abb. 177. Bodenrutschung bei Hoštálková bei Vsetín in Mähren. (Foto R. KETTNER.)

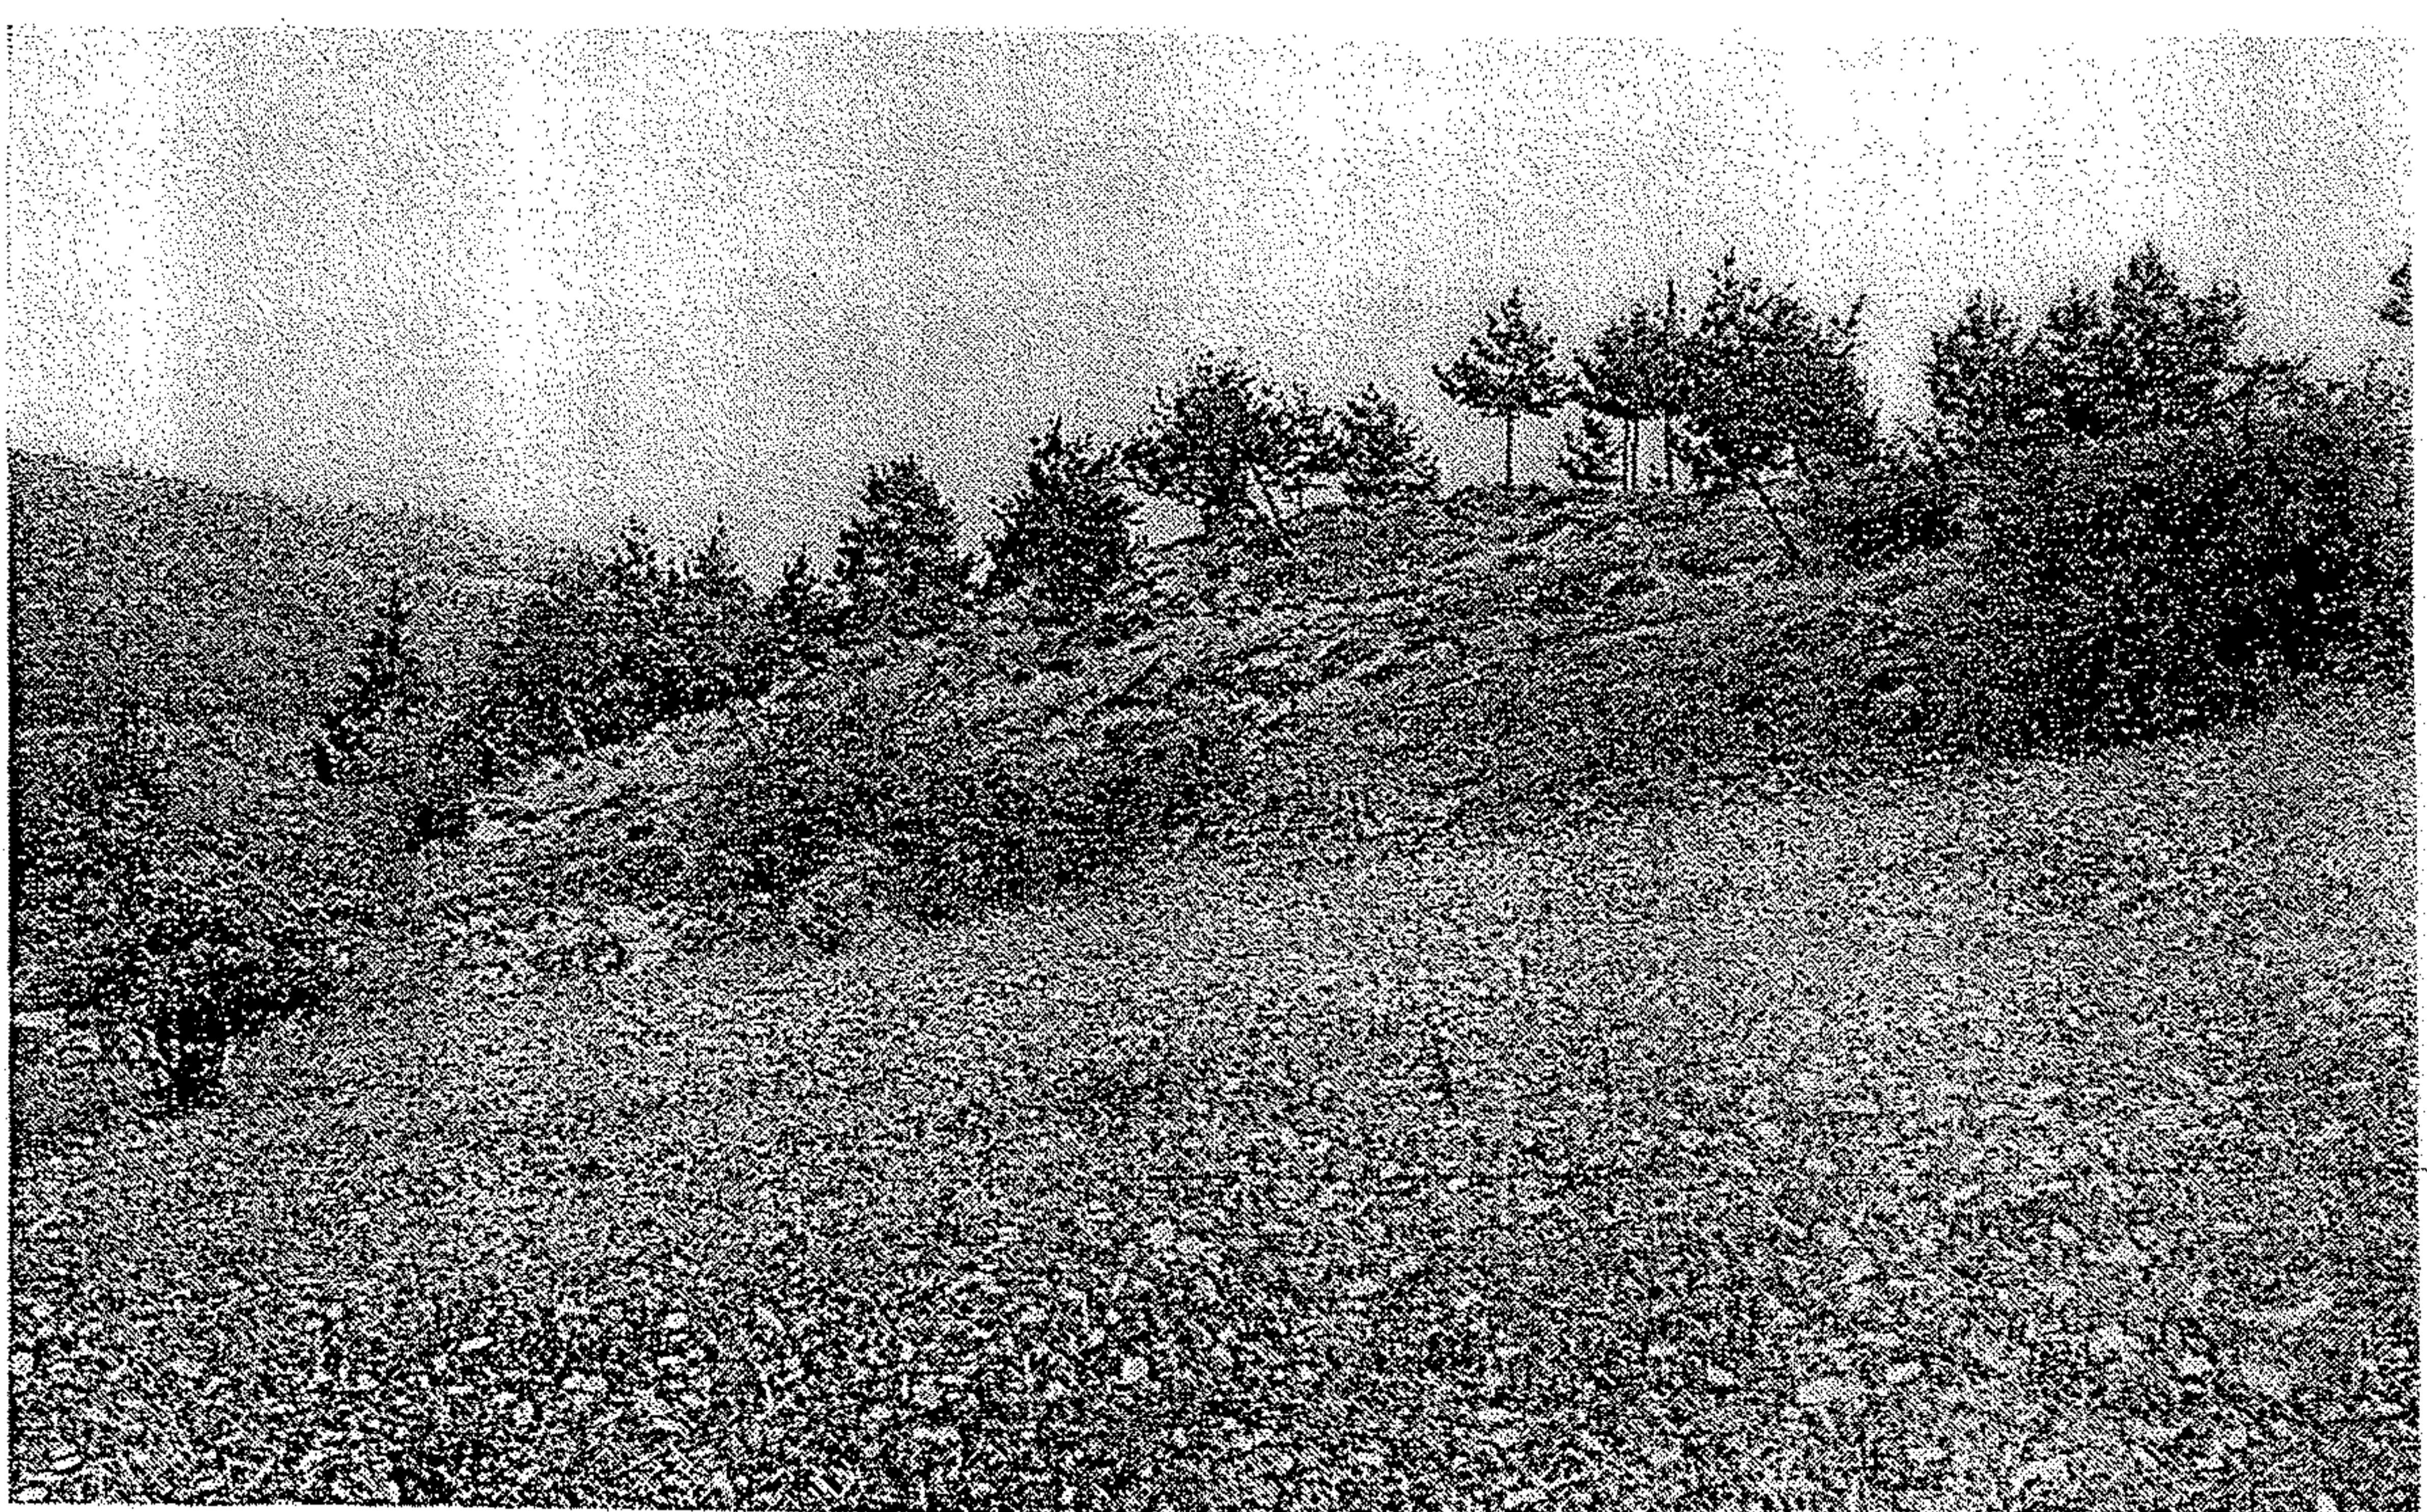
Abb. 178. Die Zunge einer Bodenrutschung bei Hoštálková bei Vsetín in Mähren.
(Foto R. KETTNER 1921.)

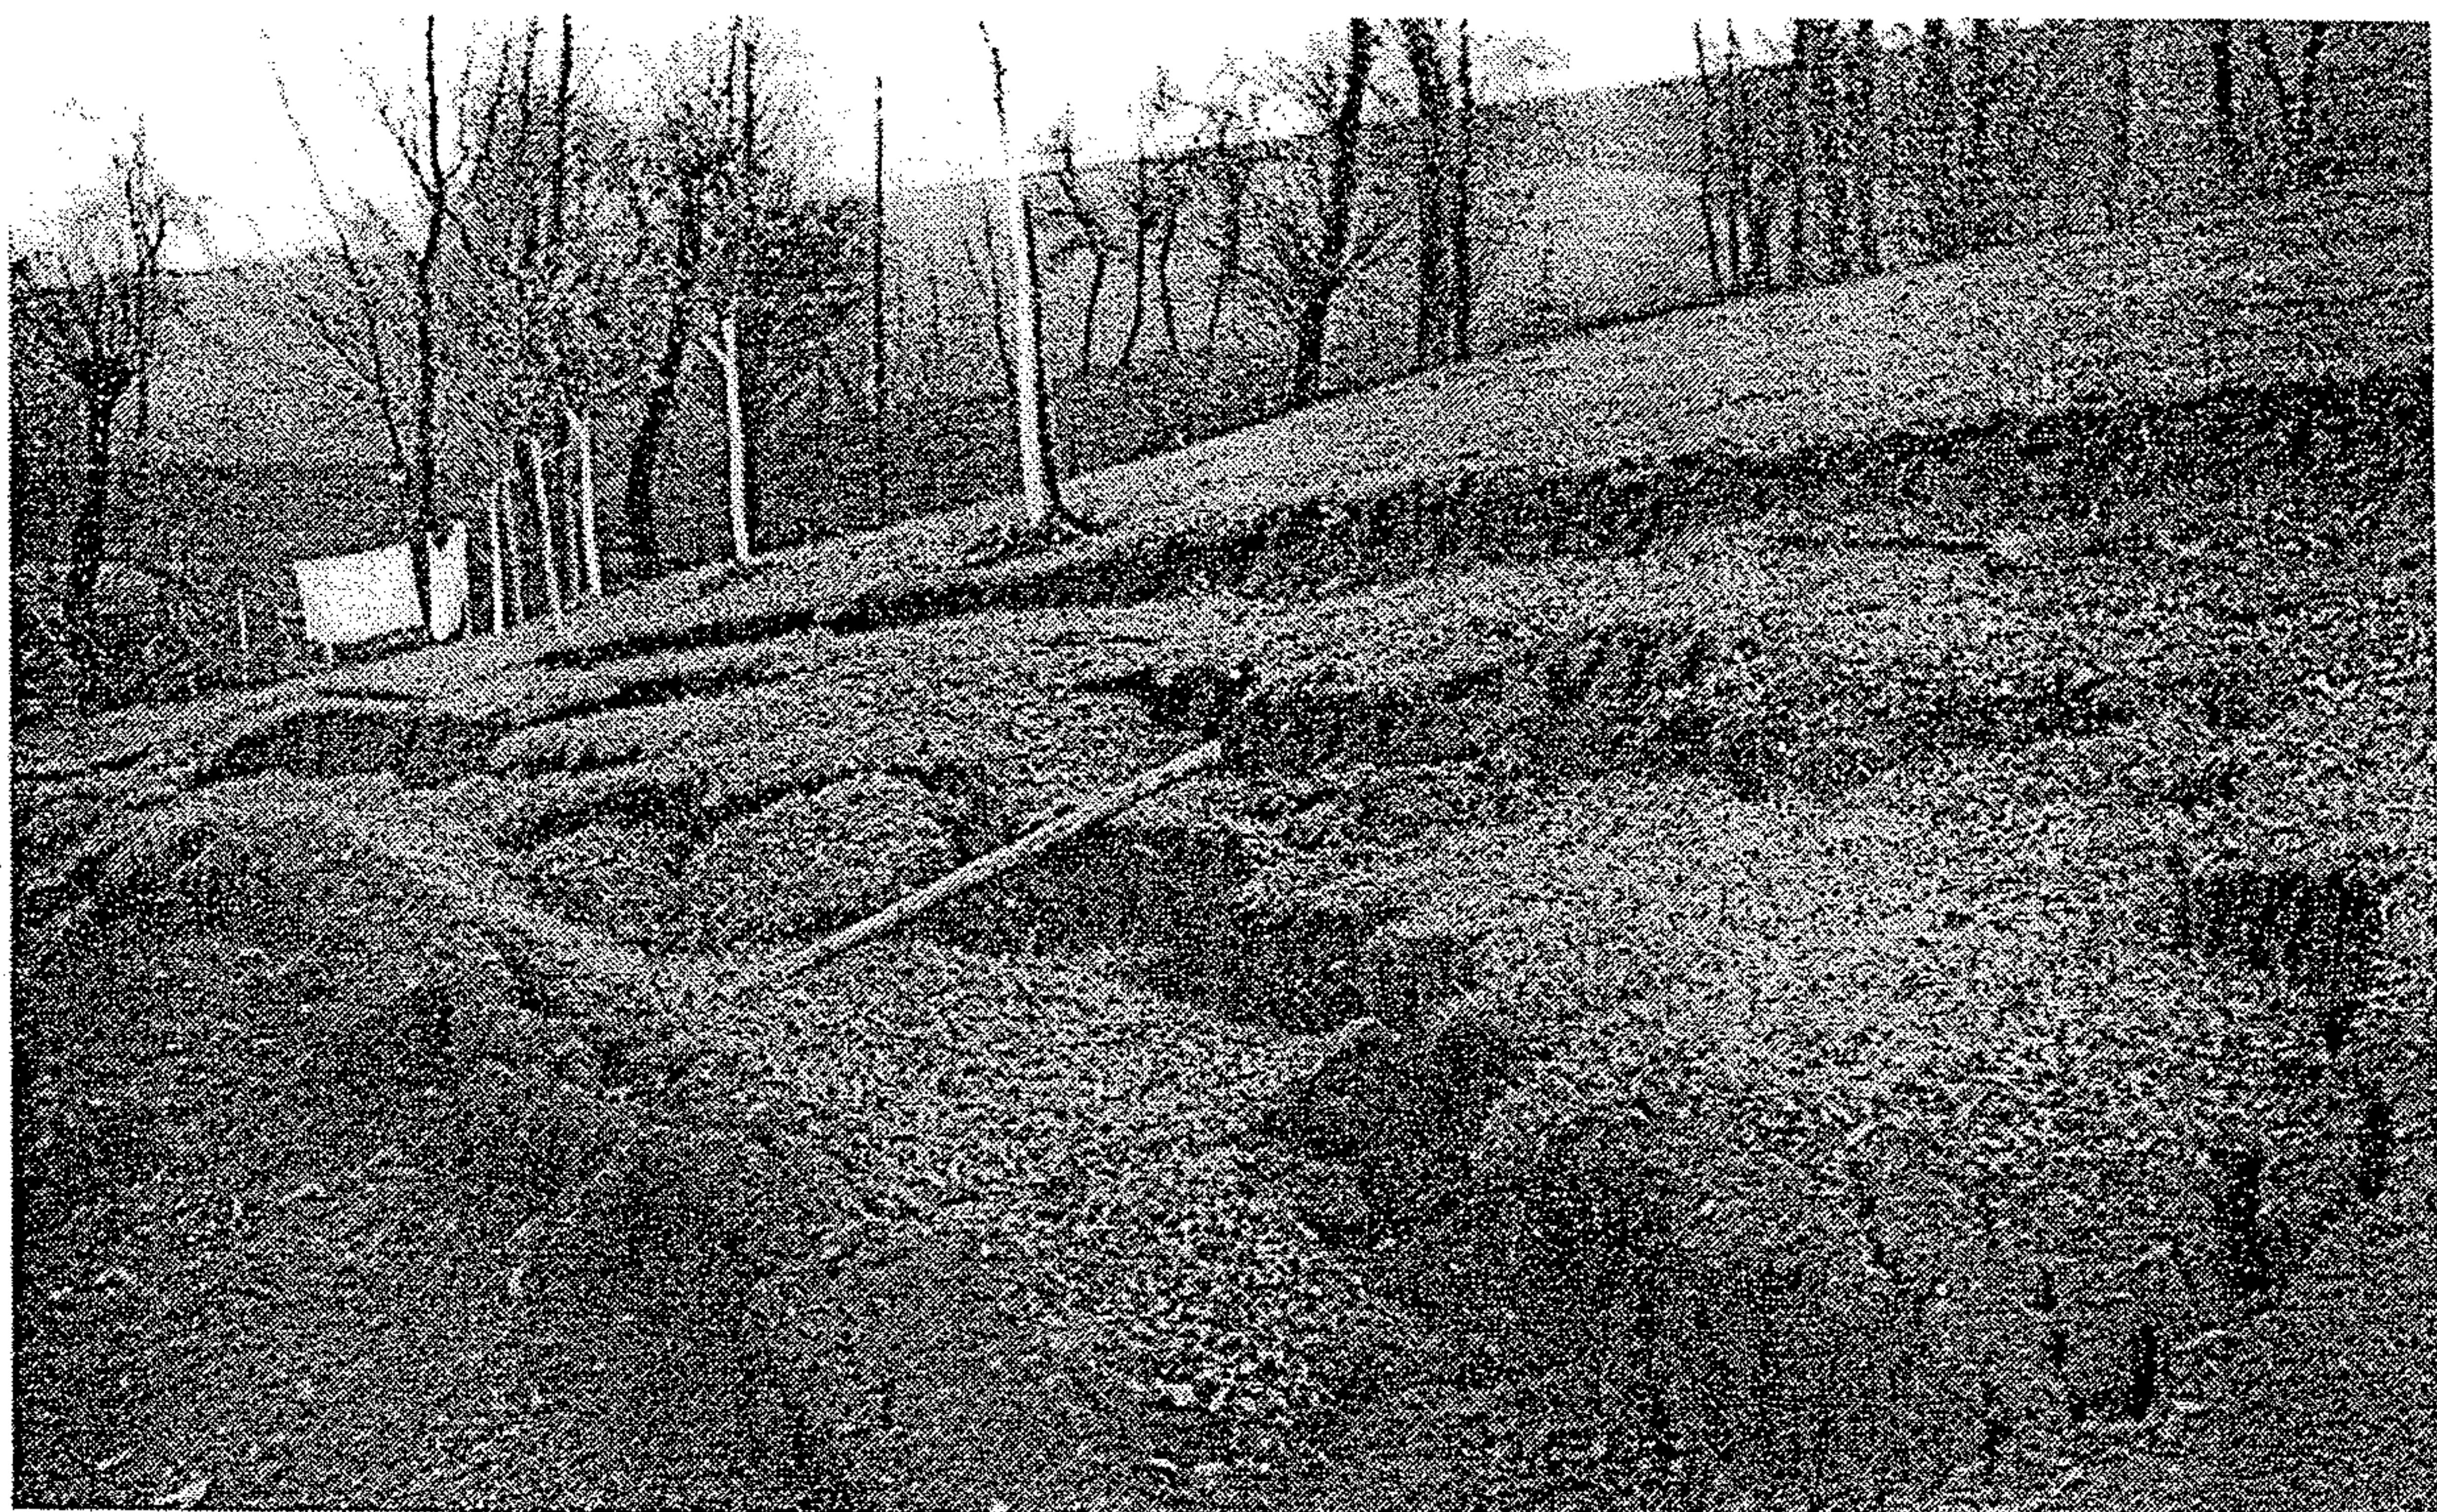
Abb. 175. *Abrutschender Boden*, der im Ablösungsgebiet eines Rutschgebietes bei Zádveřice in Mähren in Schollen zerrissen ist. (Foto Prof. QU. ZÁRUBA.)
