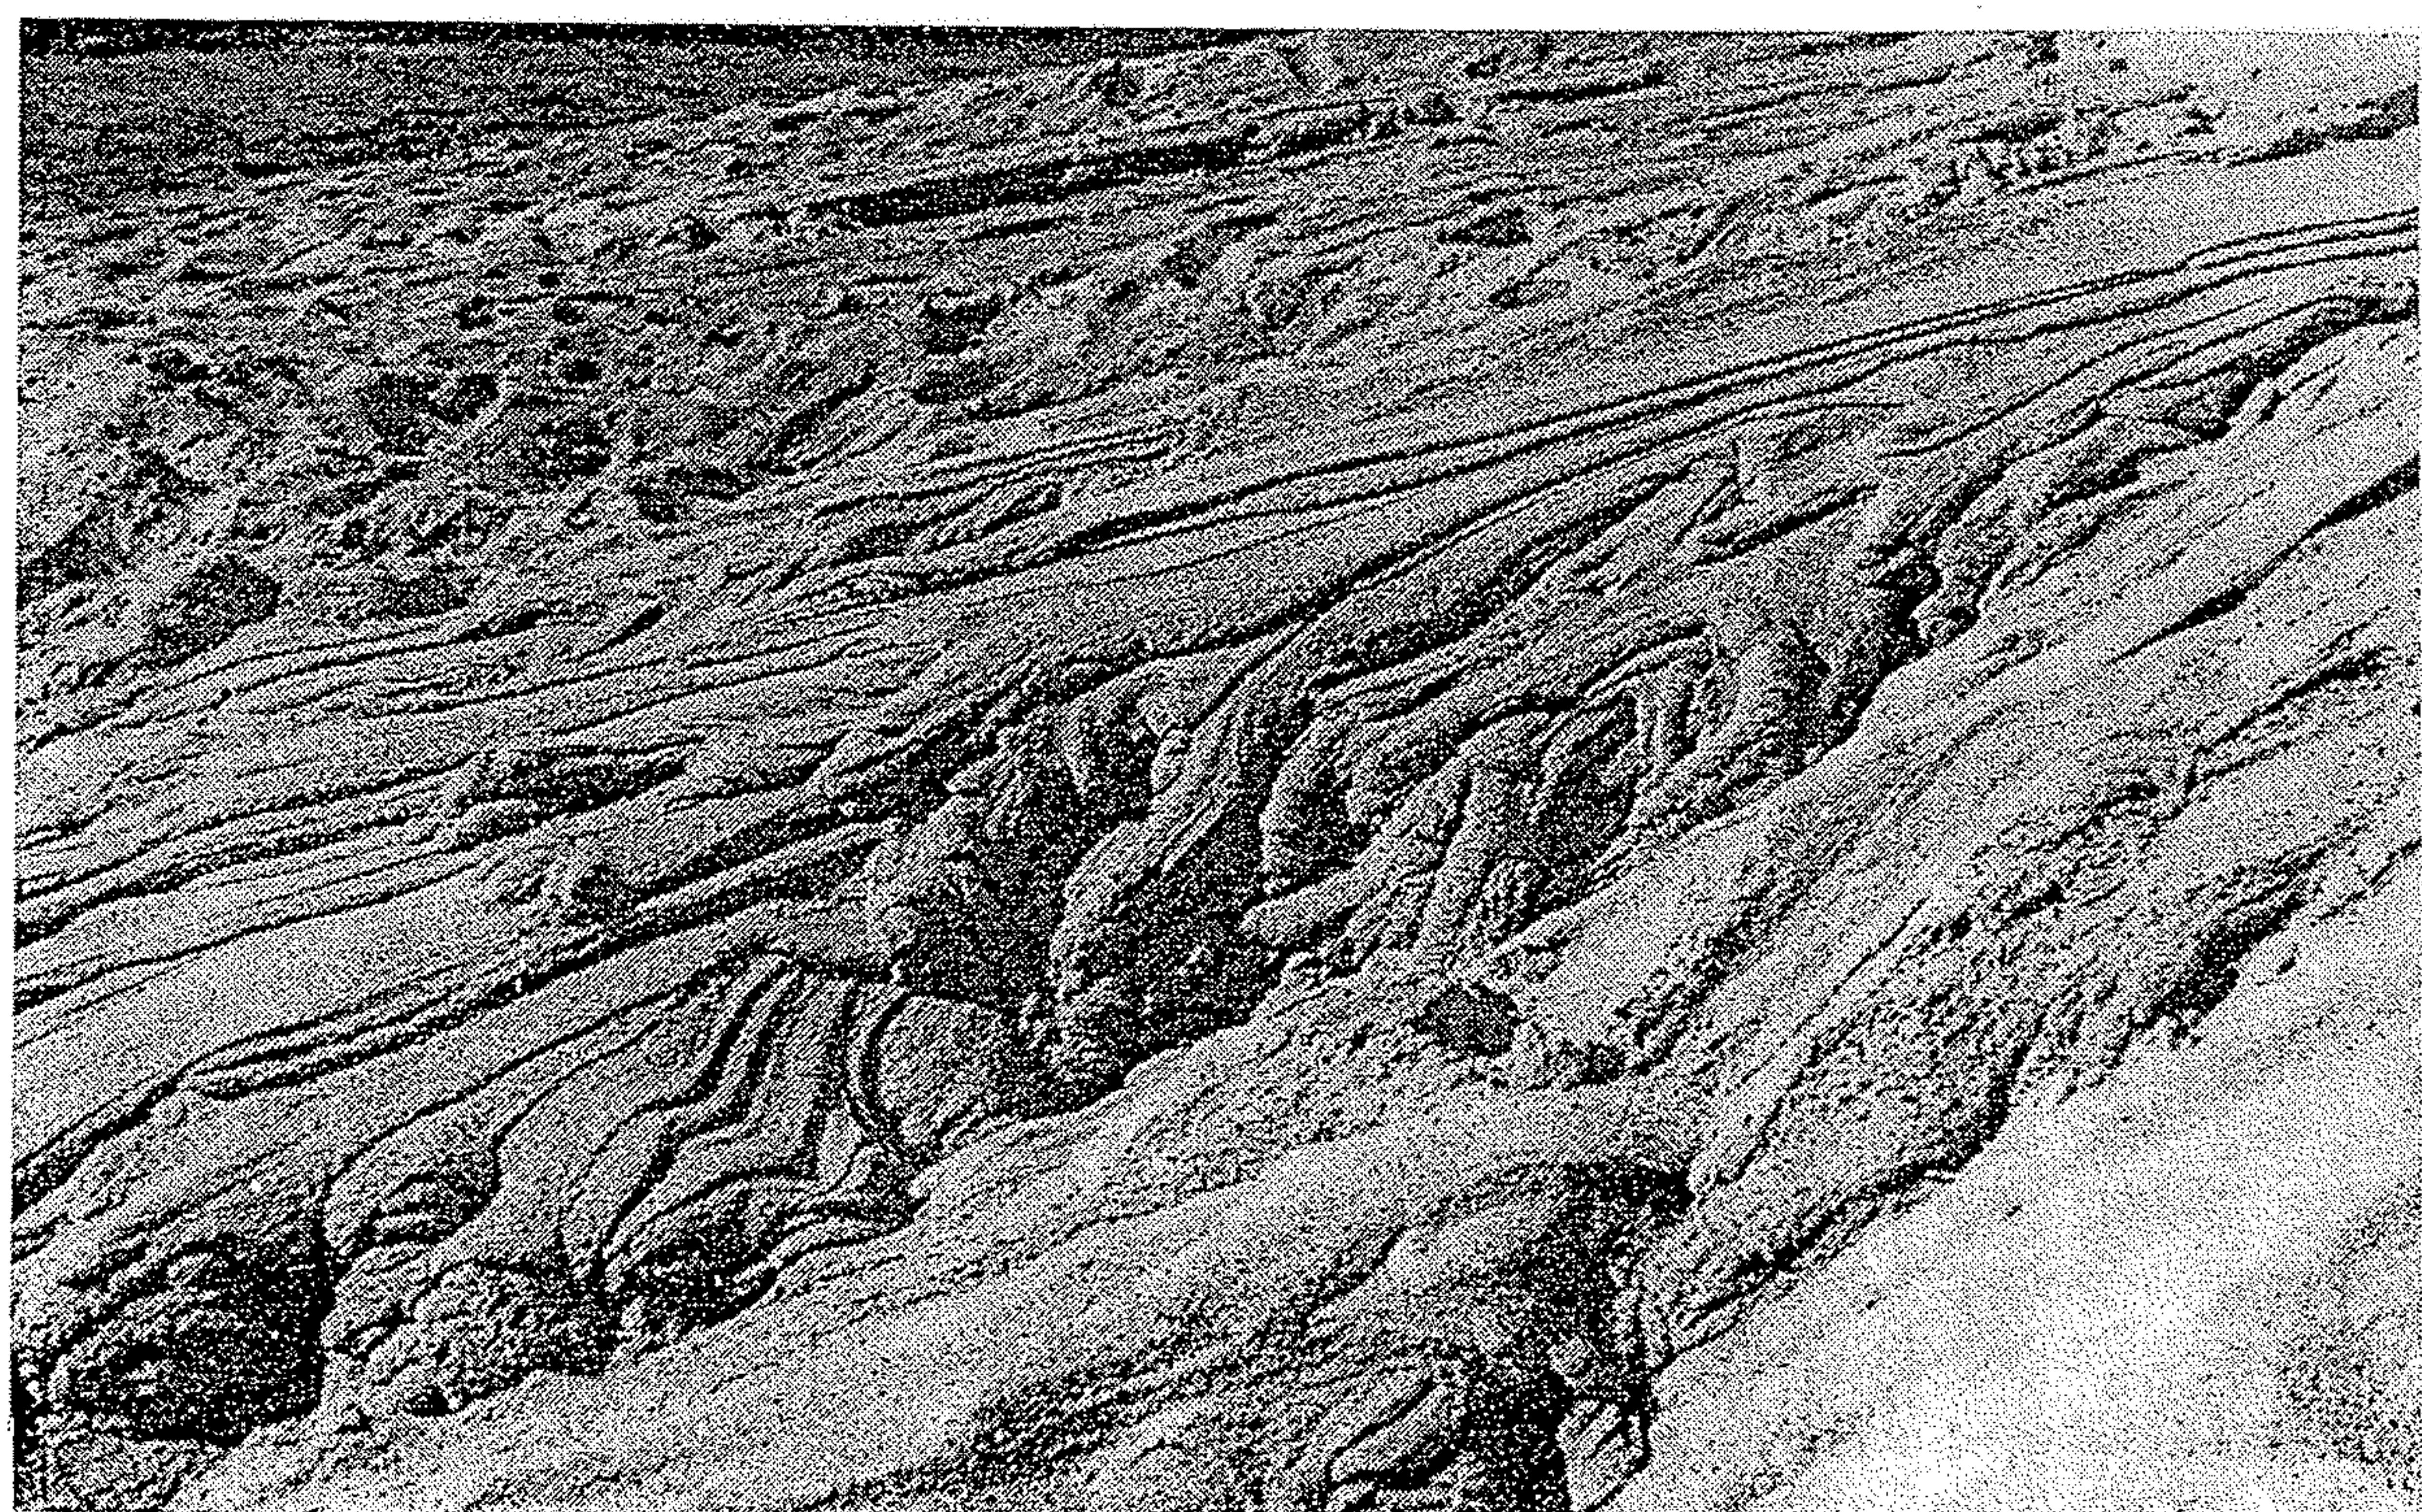
Abb. 168. *Fließender Sand*. Aufbereitungsanlage von Sand für die Glasfabrikation in Hrdnovice bei Libuň im Böhmischen Paradies. (Foto R. KETTNER.)

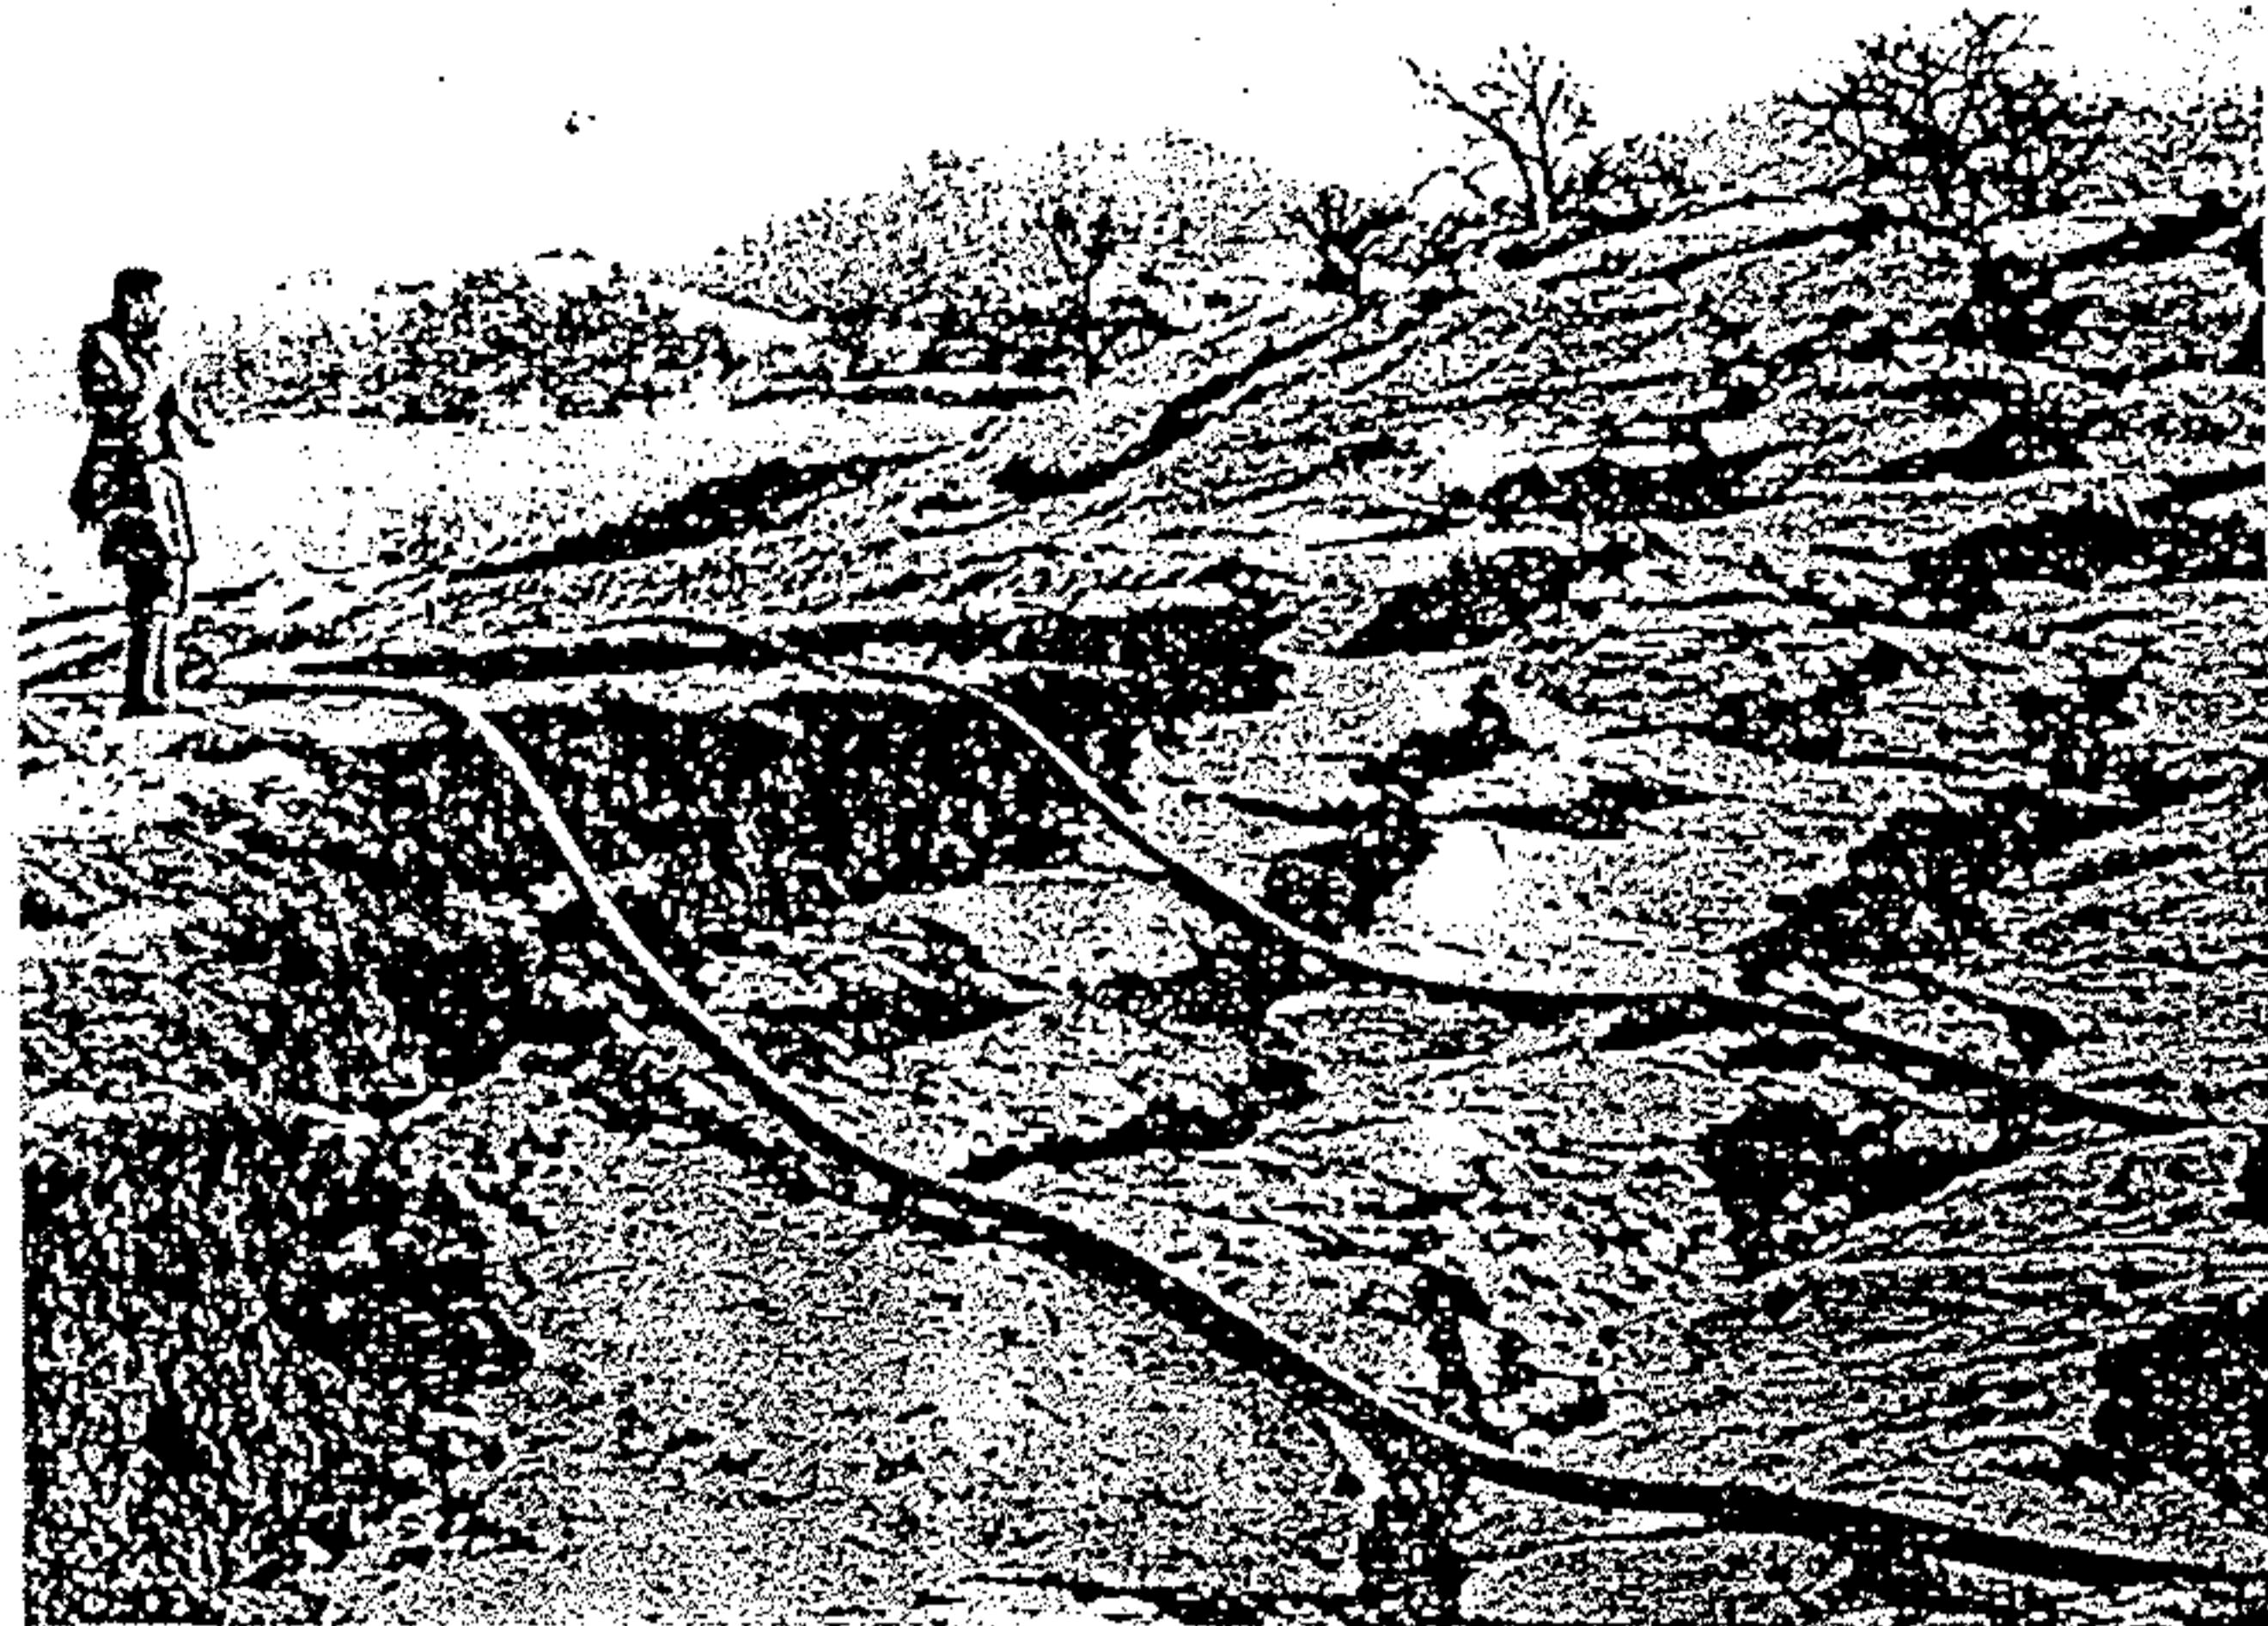
Obr. 15.13. Roztrhaný povrch při okraji proudového sesuvu u Handlové z r. 1961 (foto Q. Záruba)

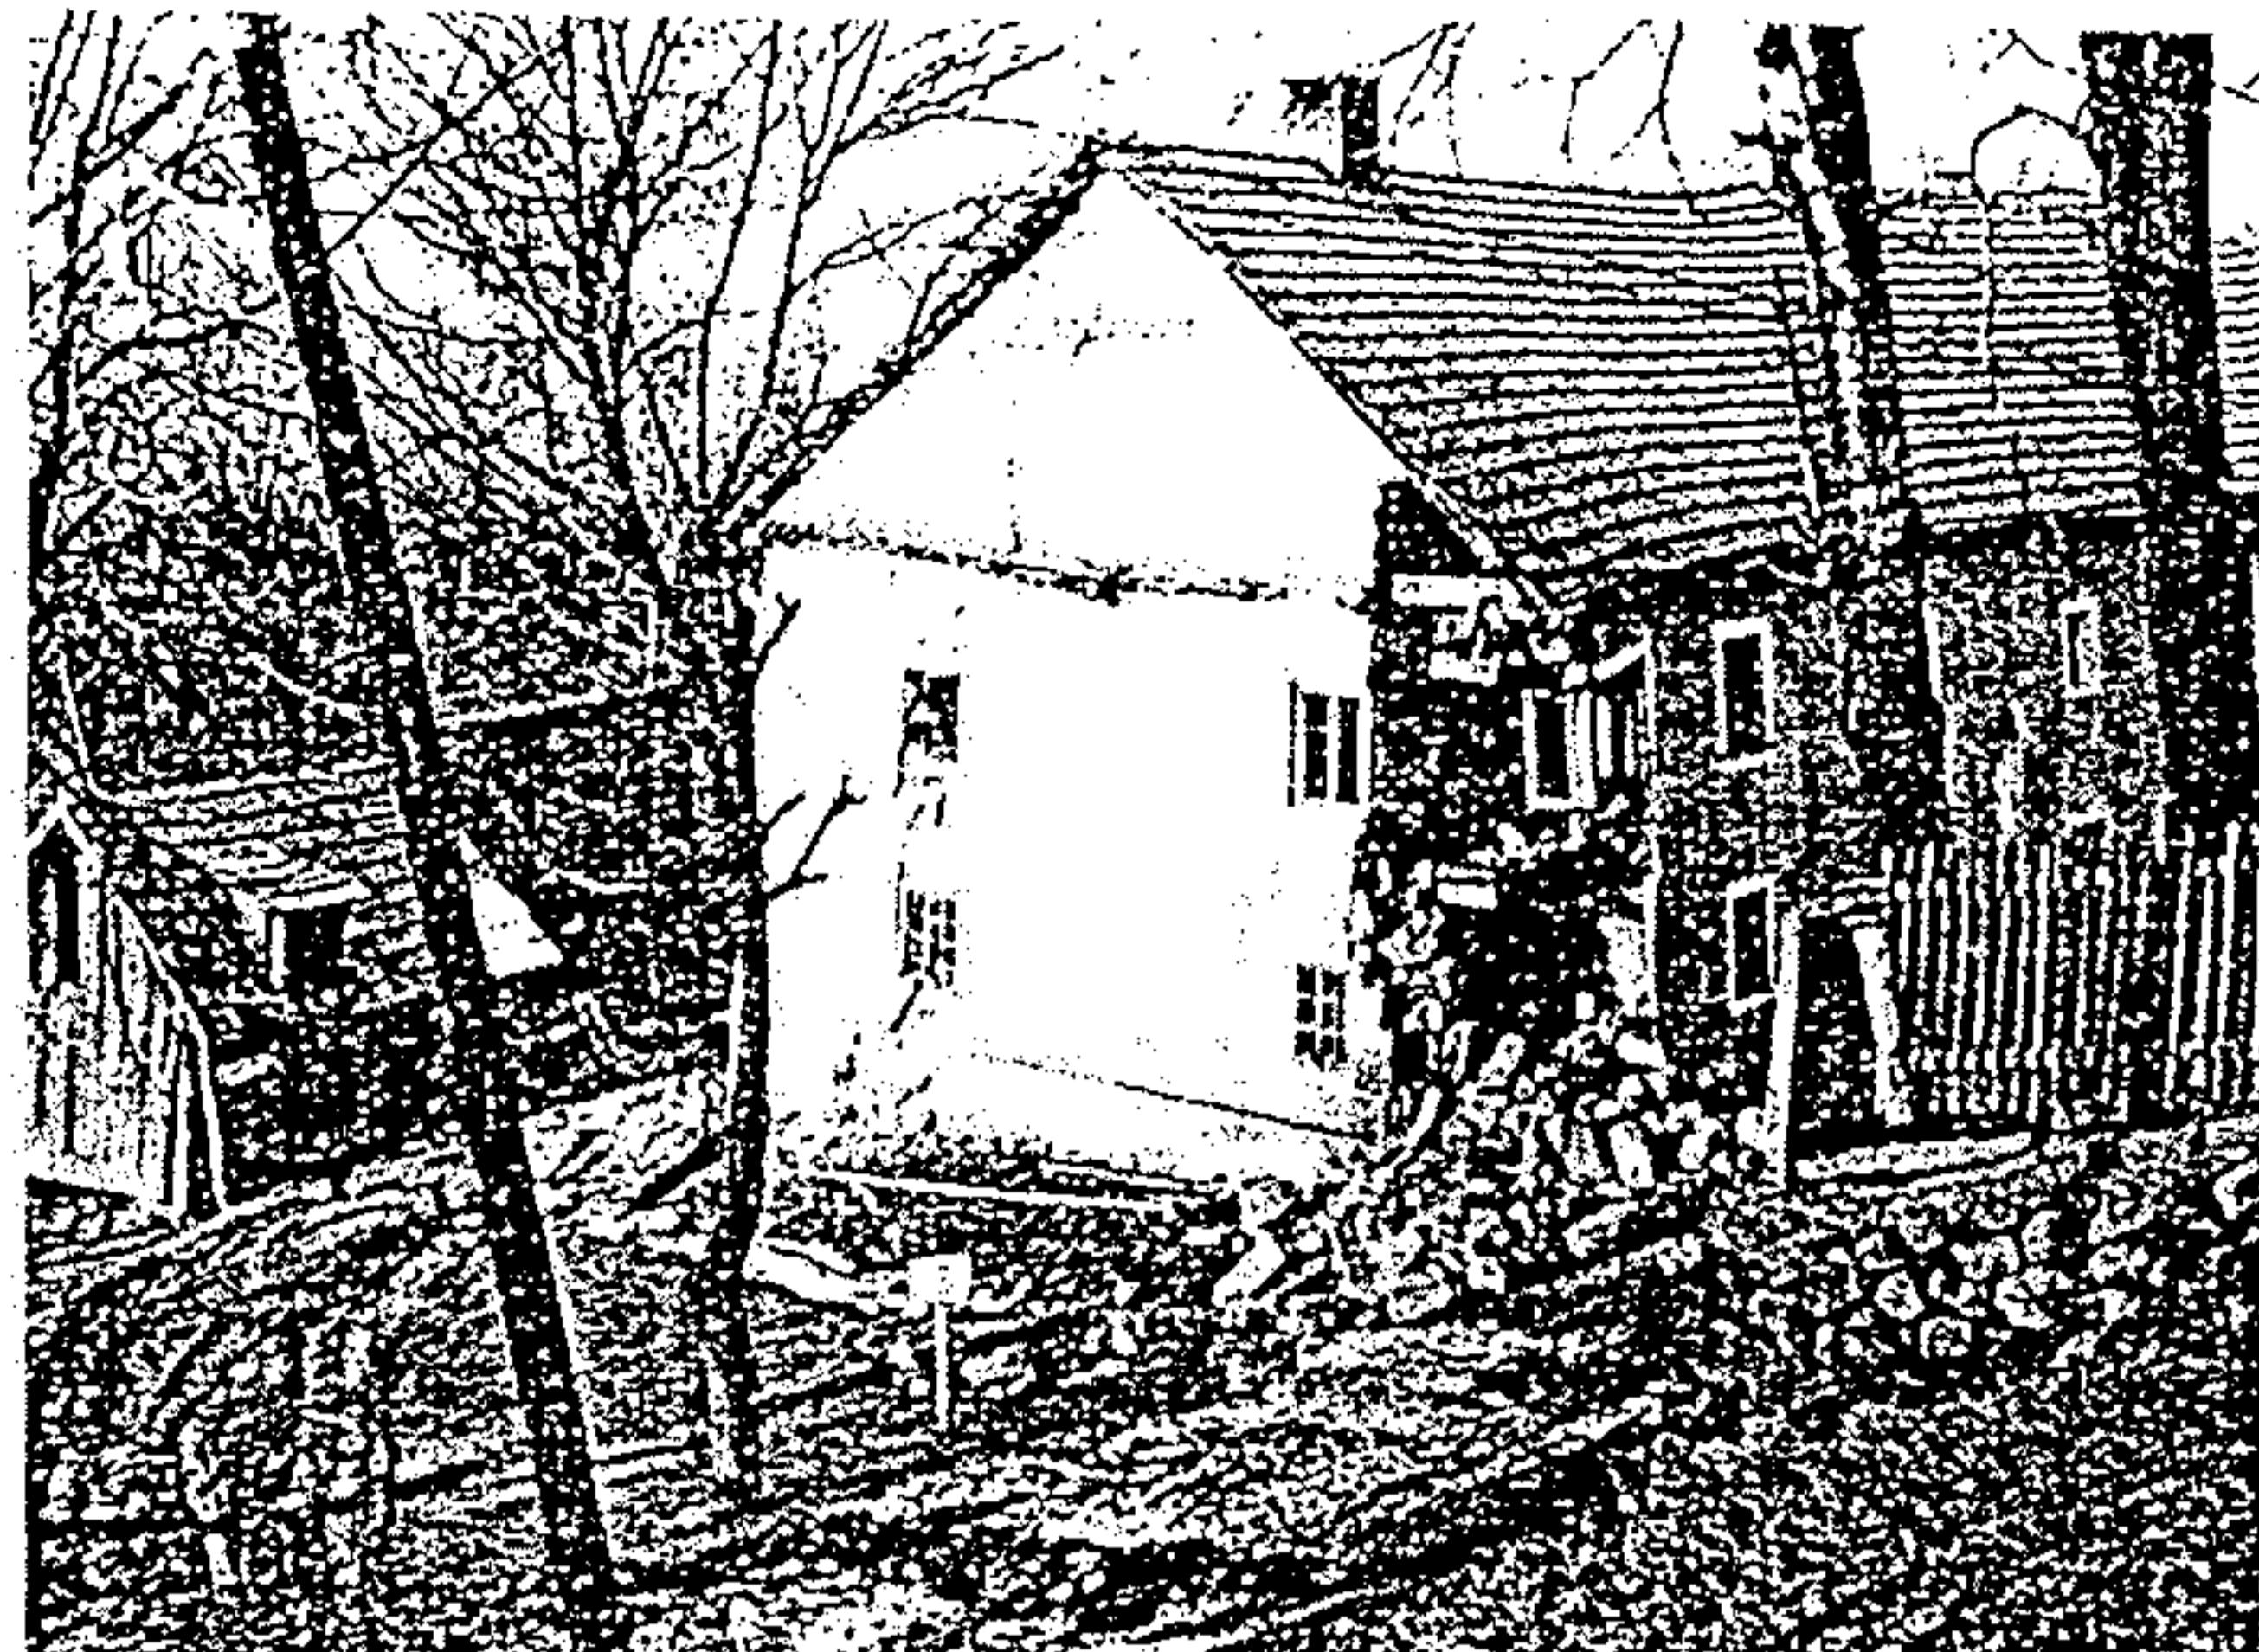
Obr. 15.14. Stavení zničená sesuvem u Handlové v r. 1961 (foto Q. Záruba)

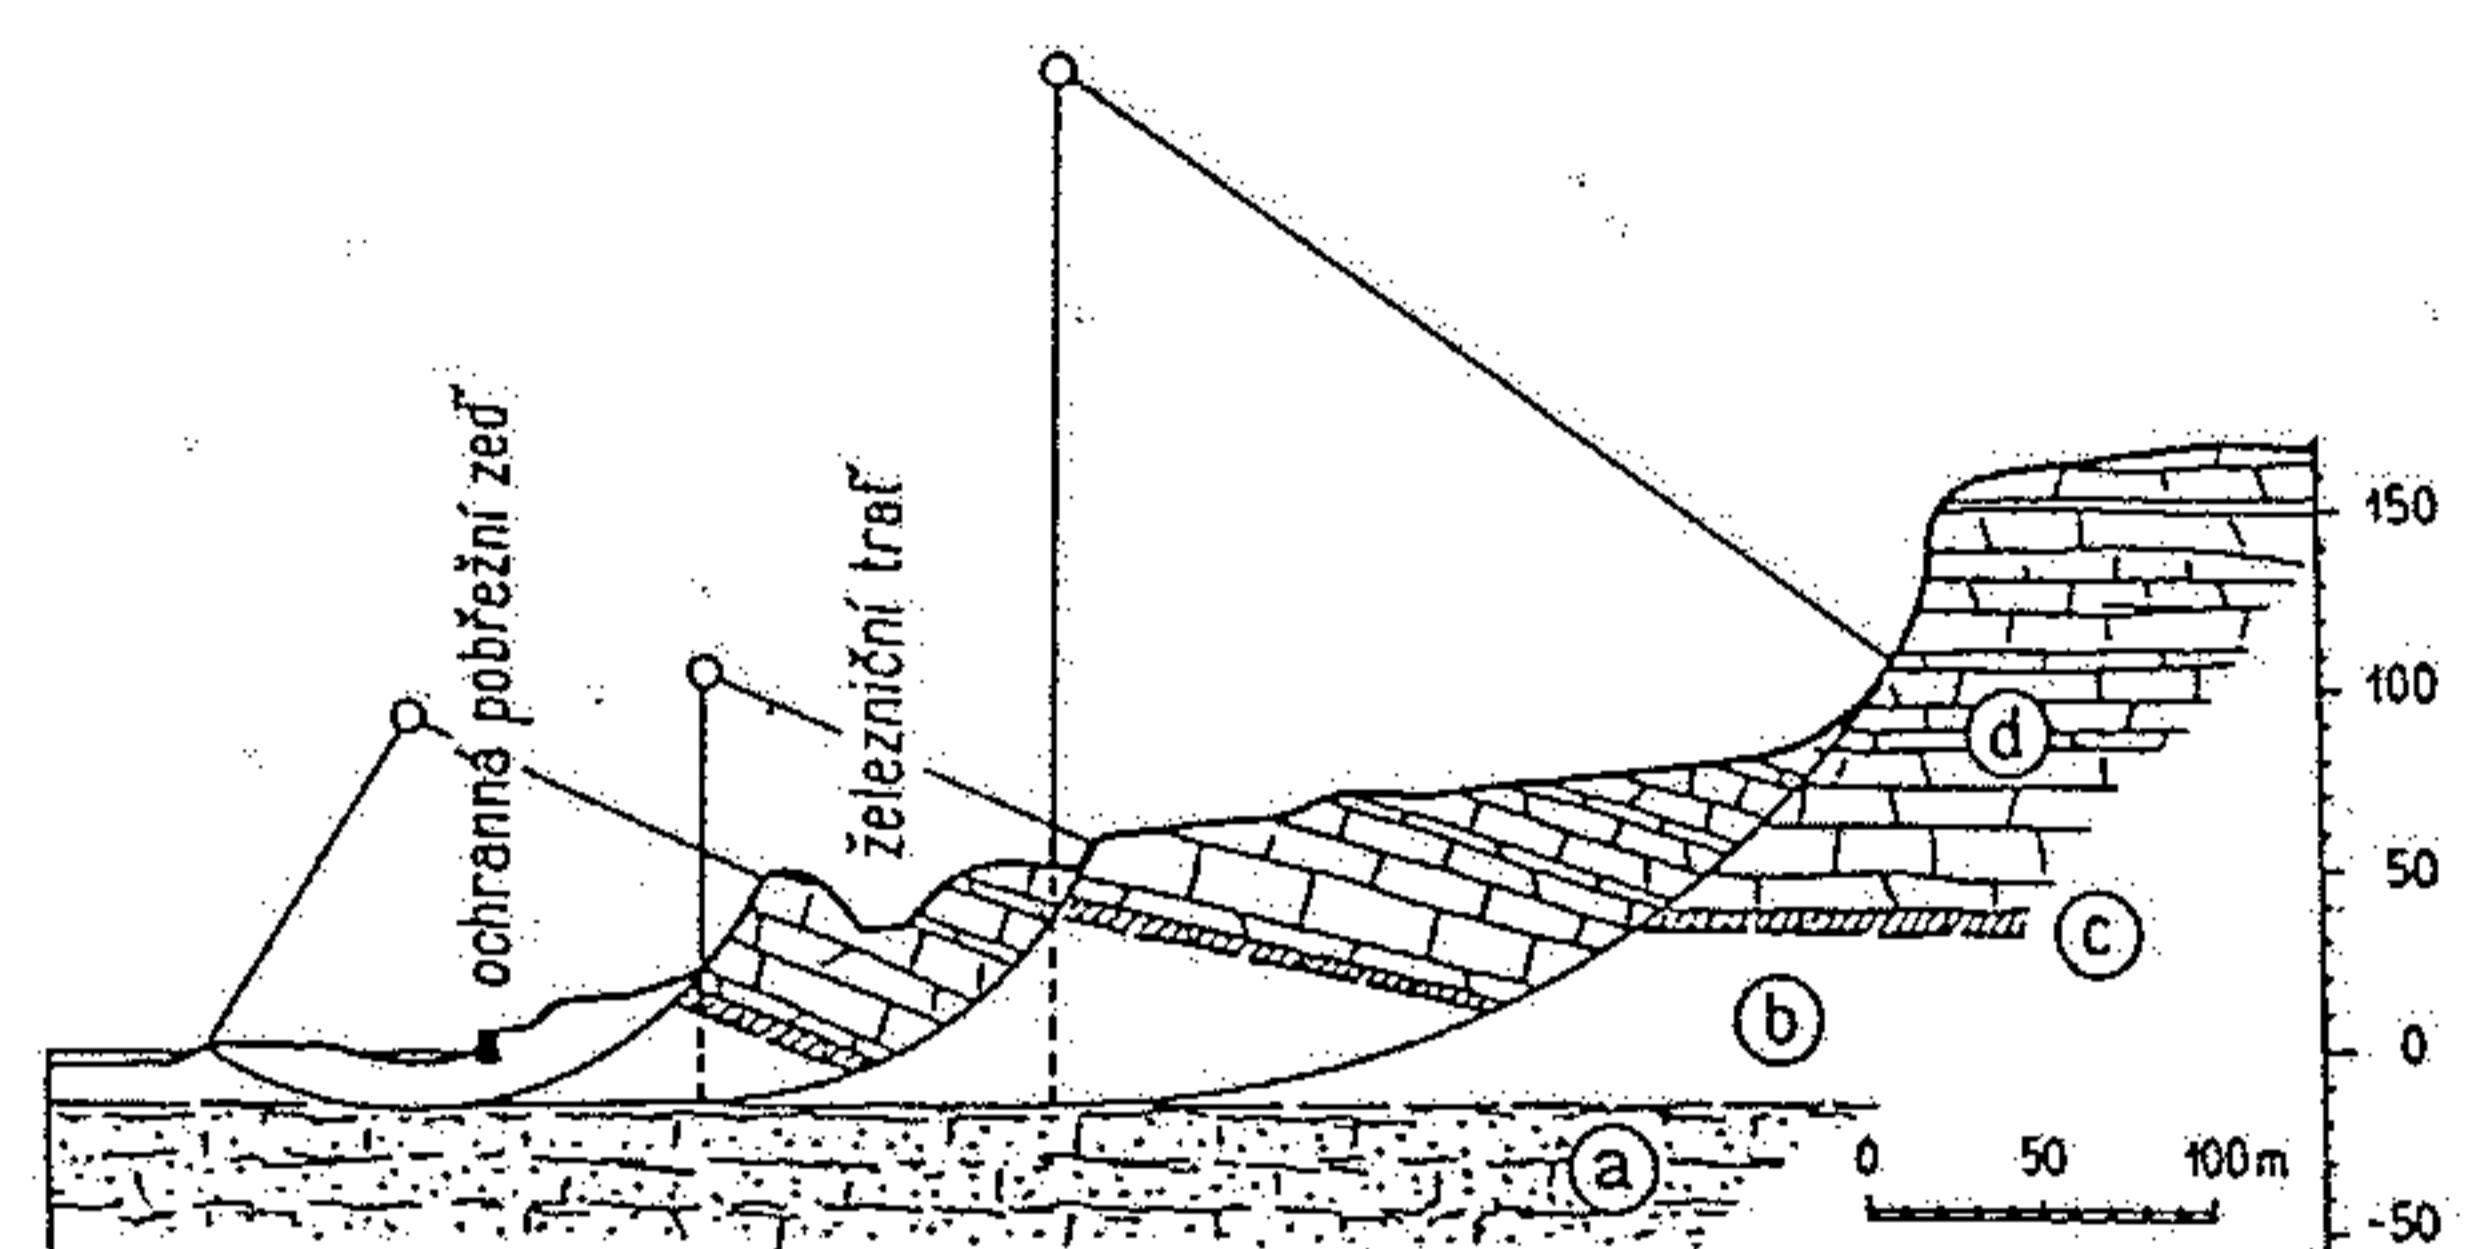
Obr. 15.21. Příčný profil sesuvem na mořském pobřeží u Folkestonu (upraveno podle W. H. Warda)

a — glauconitické písčovce; b — gaultské jíly; c — glauconitické sliny; d — pevné písčité sliny (psací křída)

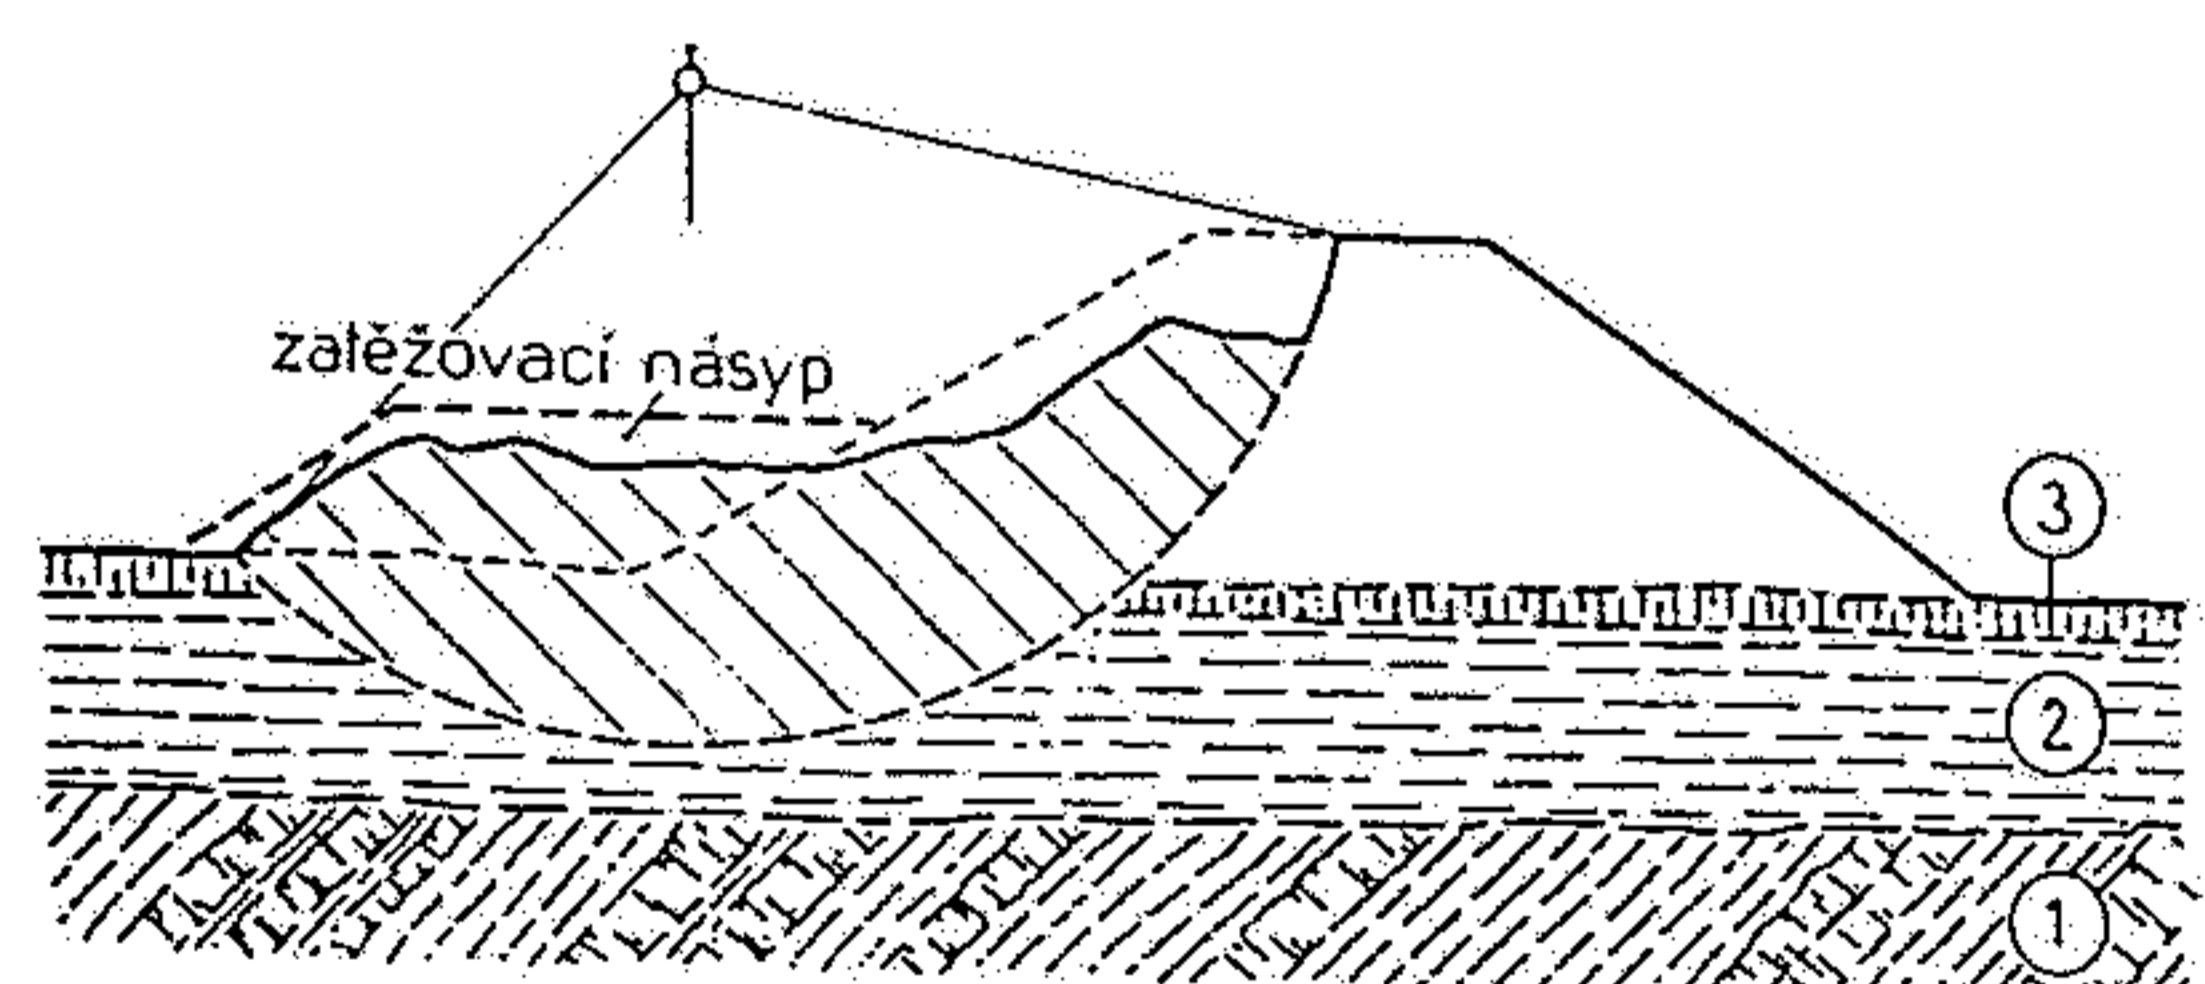
Obr. 15.18. Sesouvání násypu podél válcové smykové plochy, která zasahuje až do neúnosného podloží

1 — slinité břidlice; 2 — jílovité údolní náplavy; 3 — naplavené hlínky

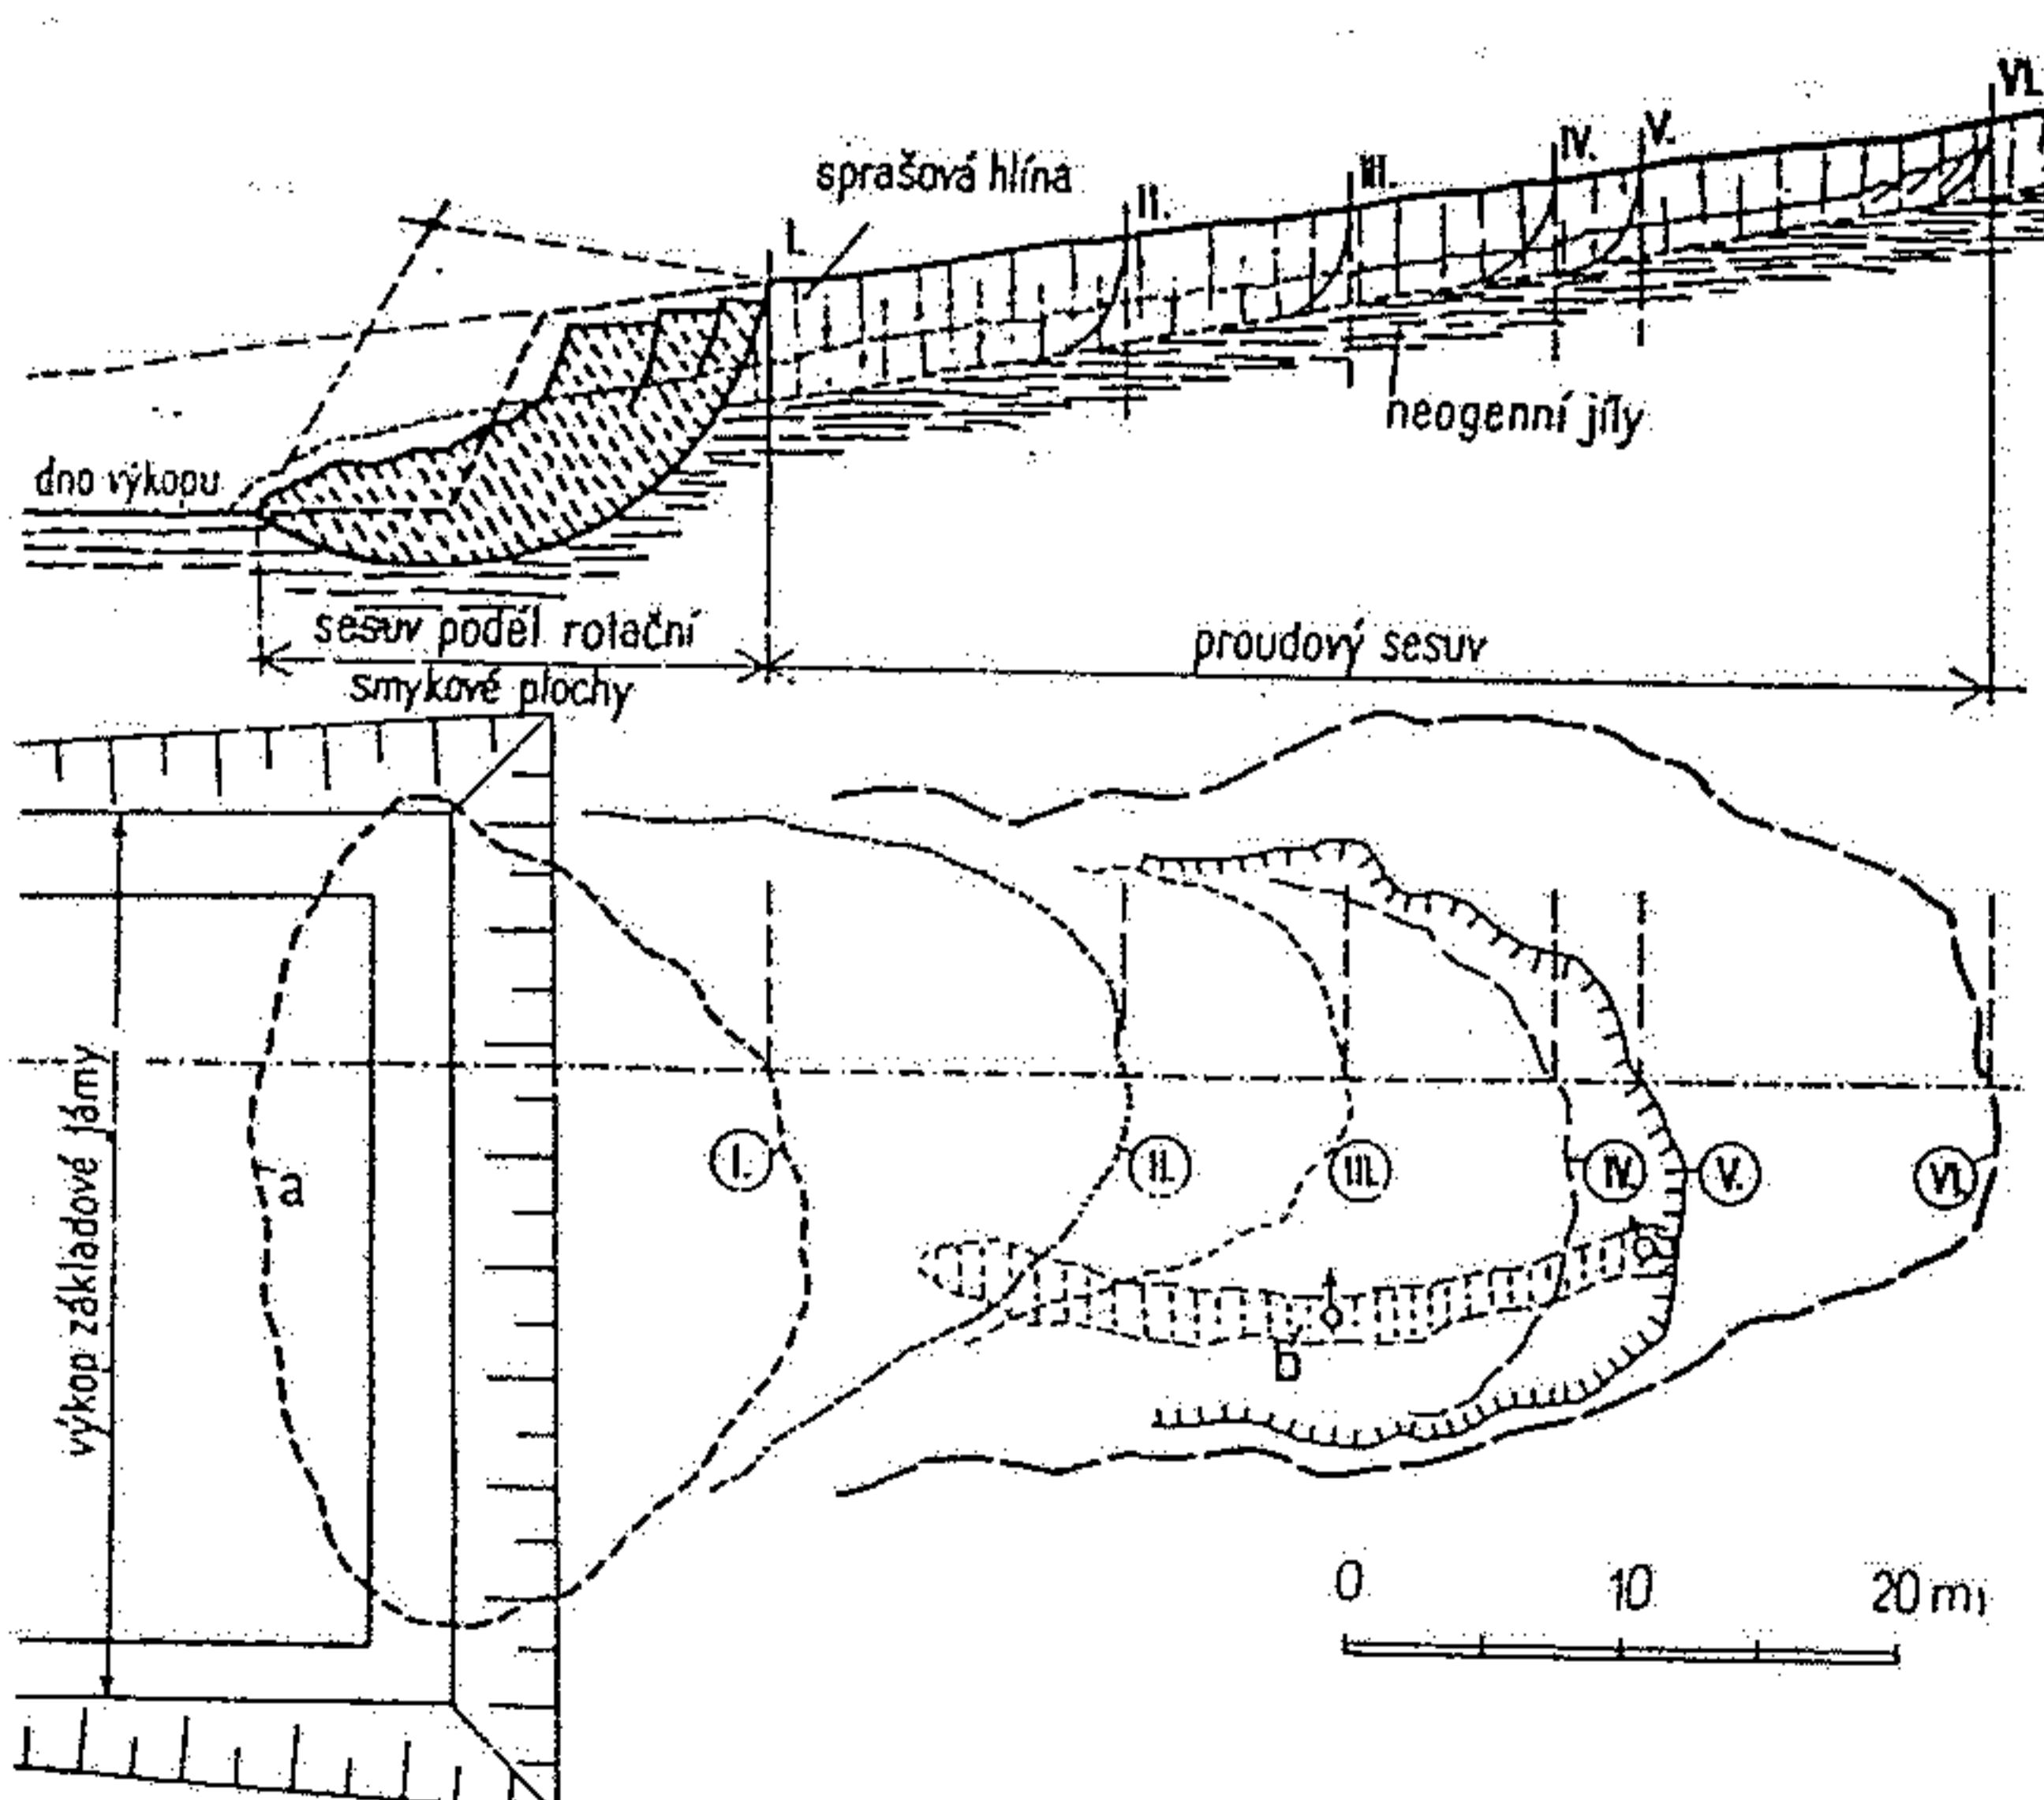
Obr. 15.19. Sesuv v soudržných zeminách, vyvolaný výkopem stavební jámy. Nejprve došlo k sesutí strmé stěny výkopu podél rotační smykové plochy a pak se sesuv zvětšoval postupným zatrháváním svahu

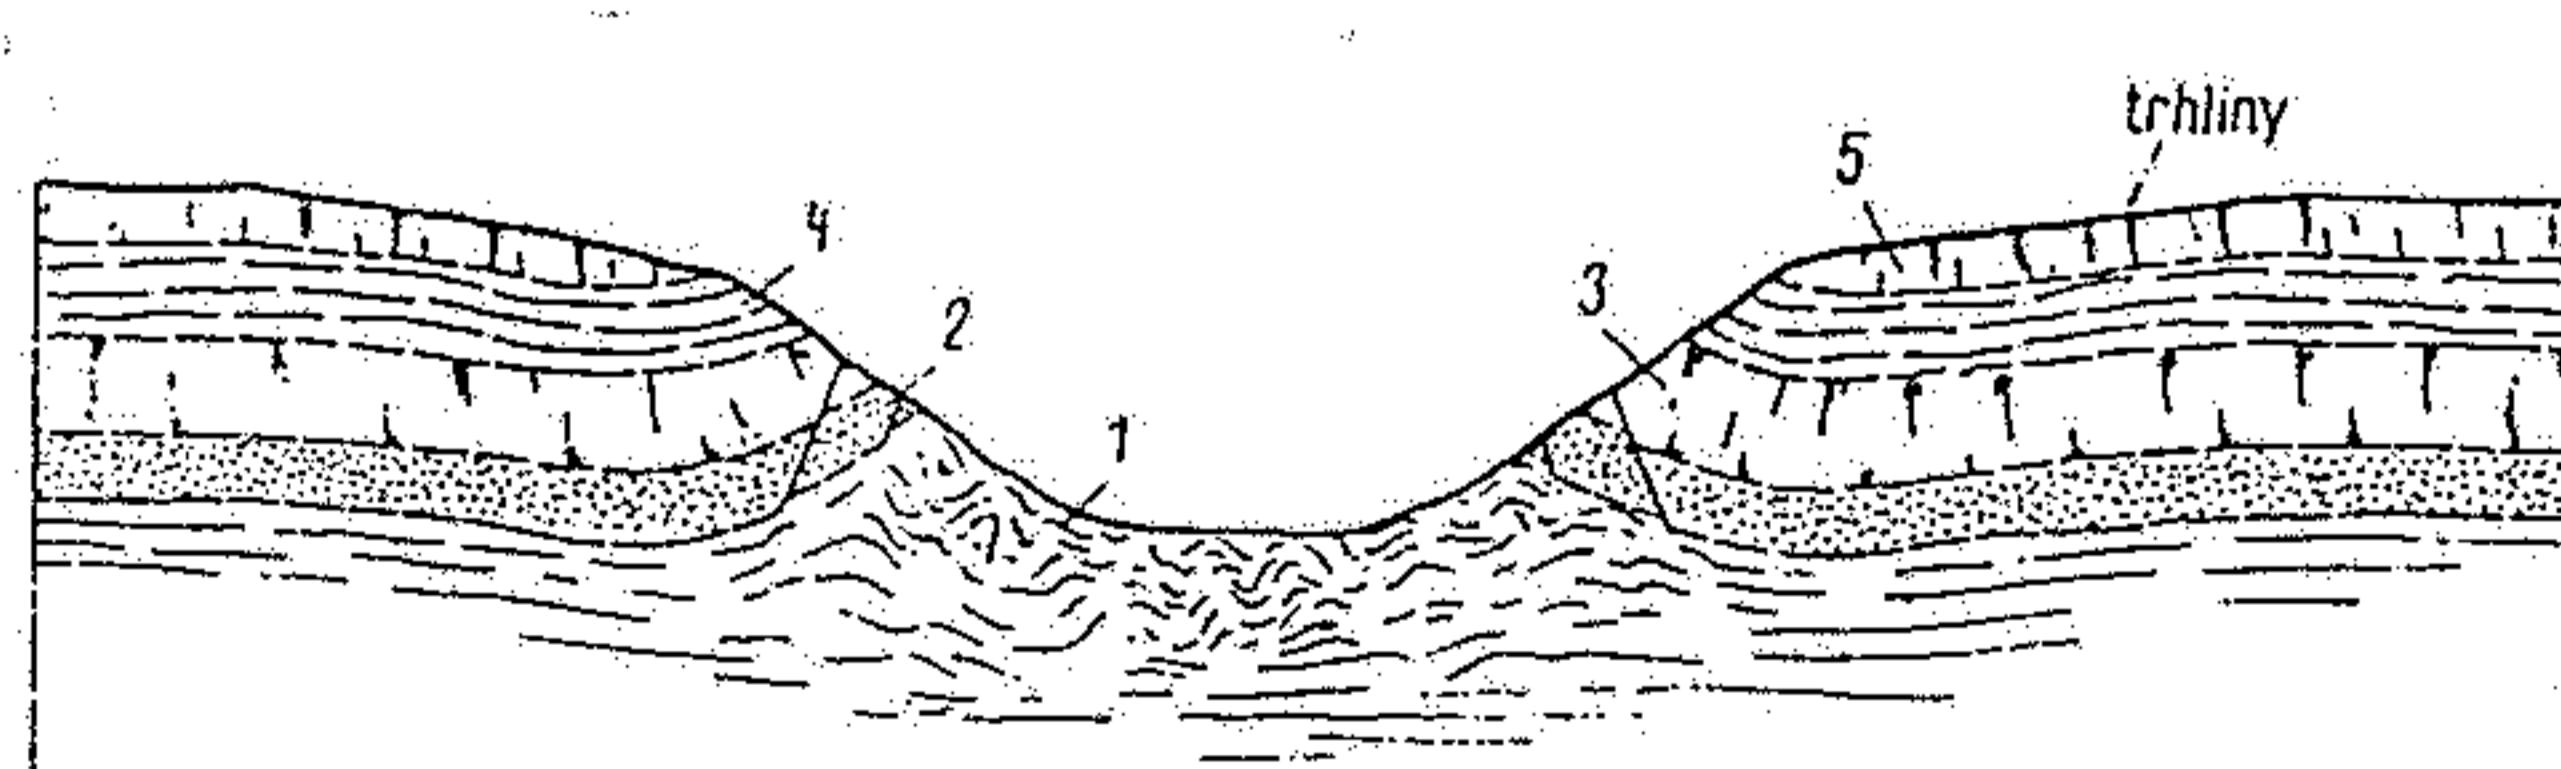
Obr. 15.22. Vytačování liasových jílů u Northamptonu ve střední Anglii (podle S. E. Hollingwortha)

1 — liasové jíly; 2 — písčovce northamptonských vrstev; 3 — vápence Lincolnshire; 4, 5 — břidlice a vápence souvrství Volite
