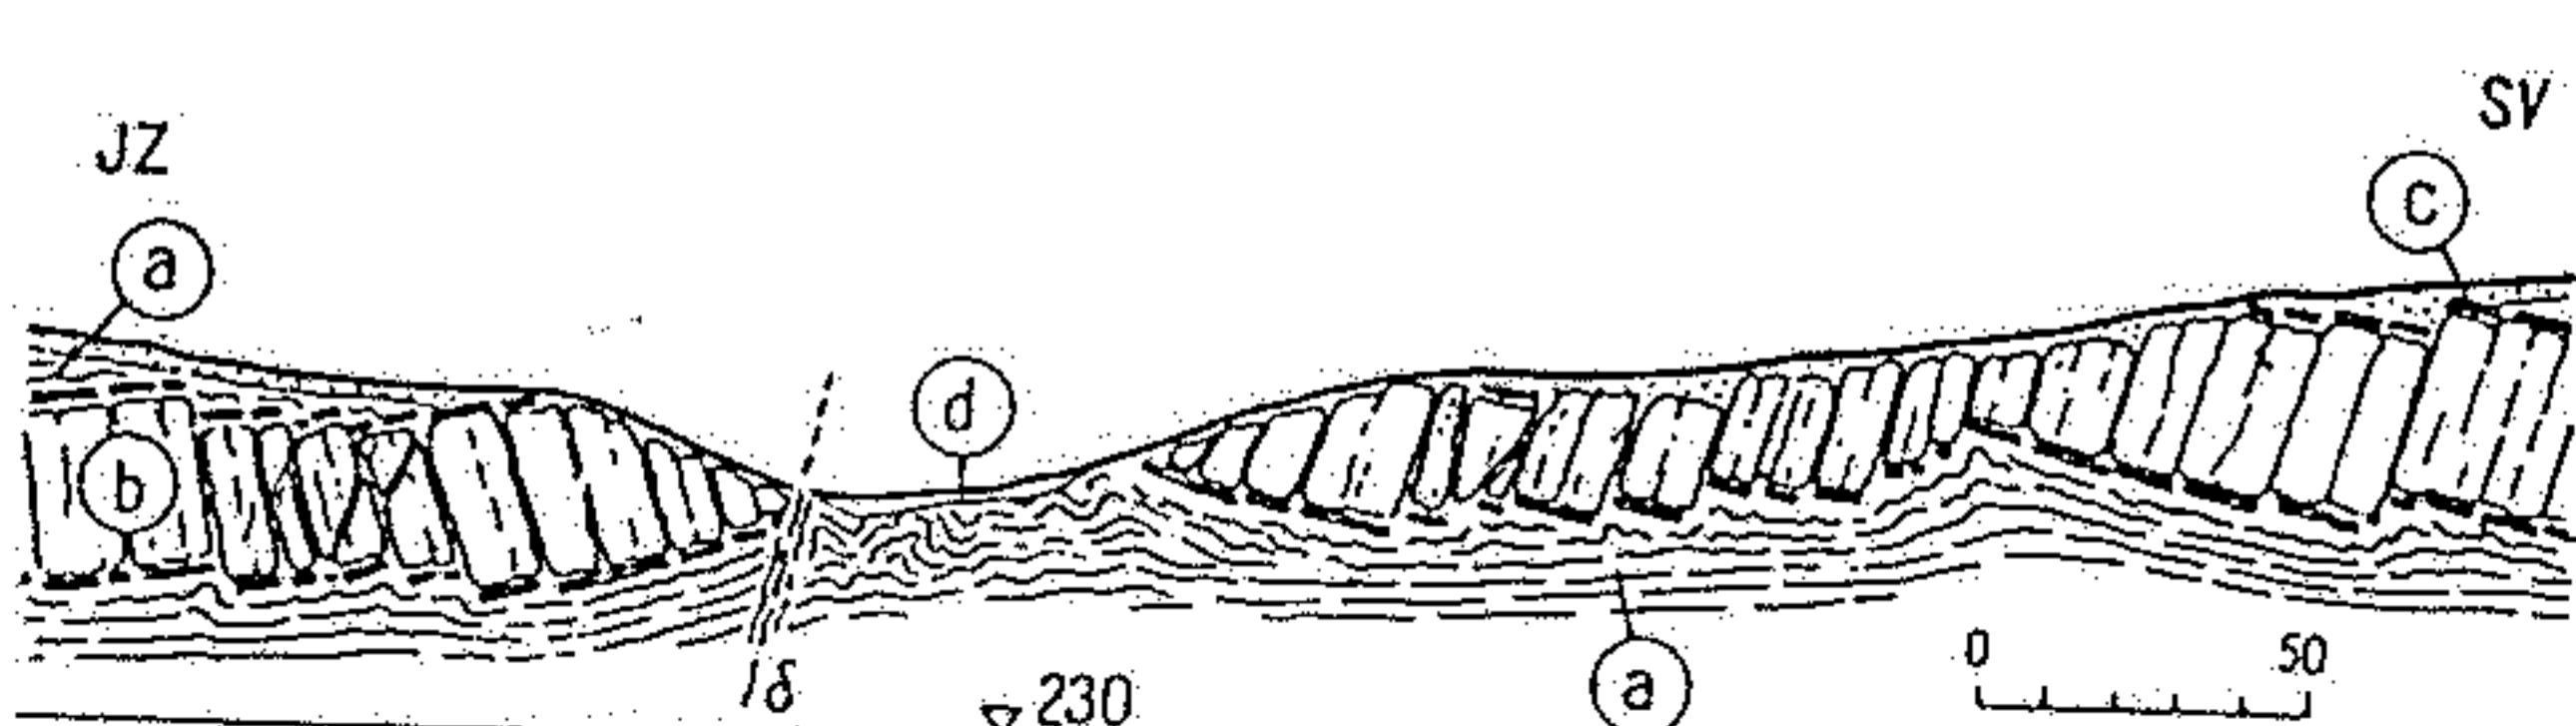
Obr. 15.23. Vytačení křídových slinitých břidlic na dně údolí Labe u Ostravy

a — slinité břidlice (spodní křída); b — těsinít; c — kontaktě metamorfované břidlice;

d — roziněk břidlice na dně údolí

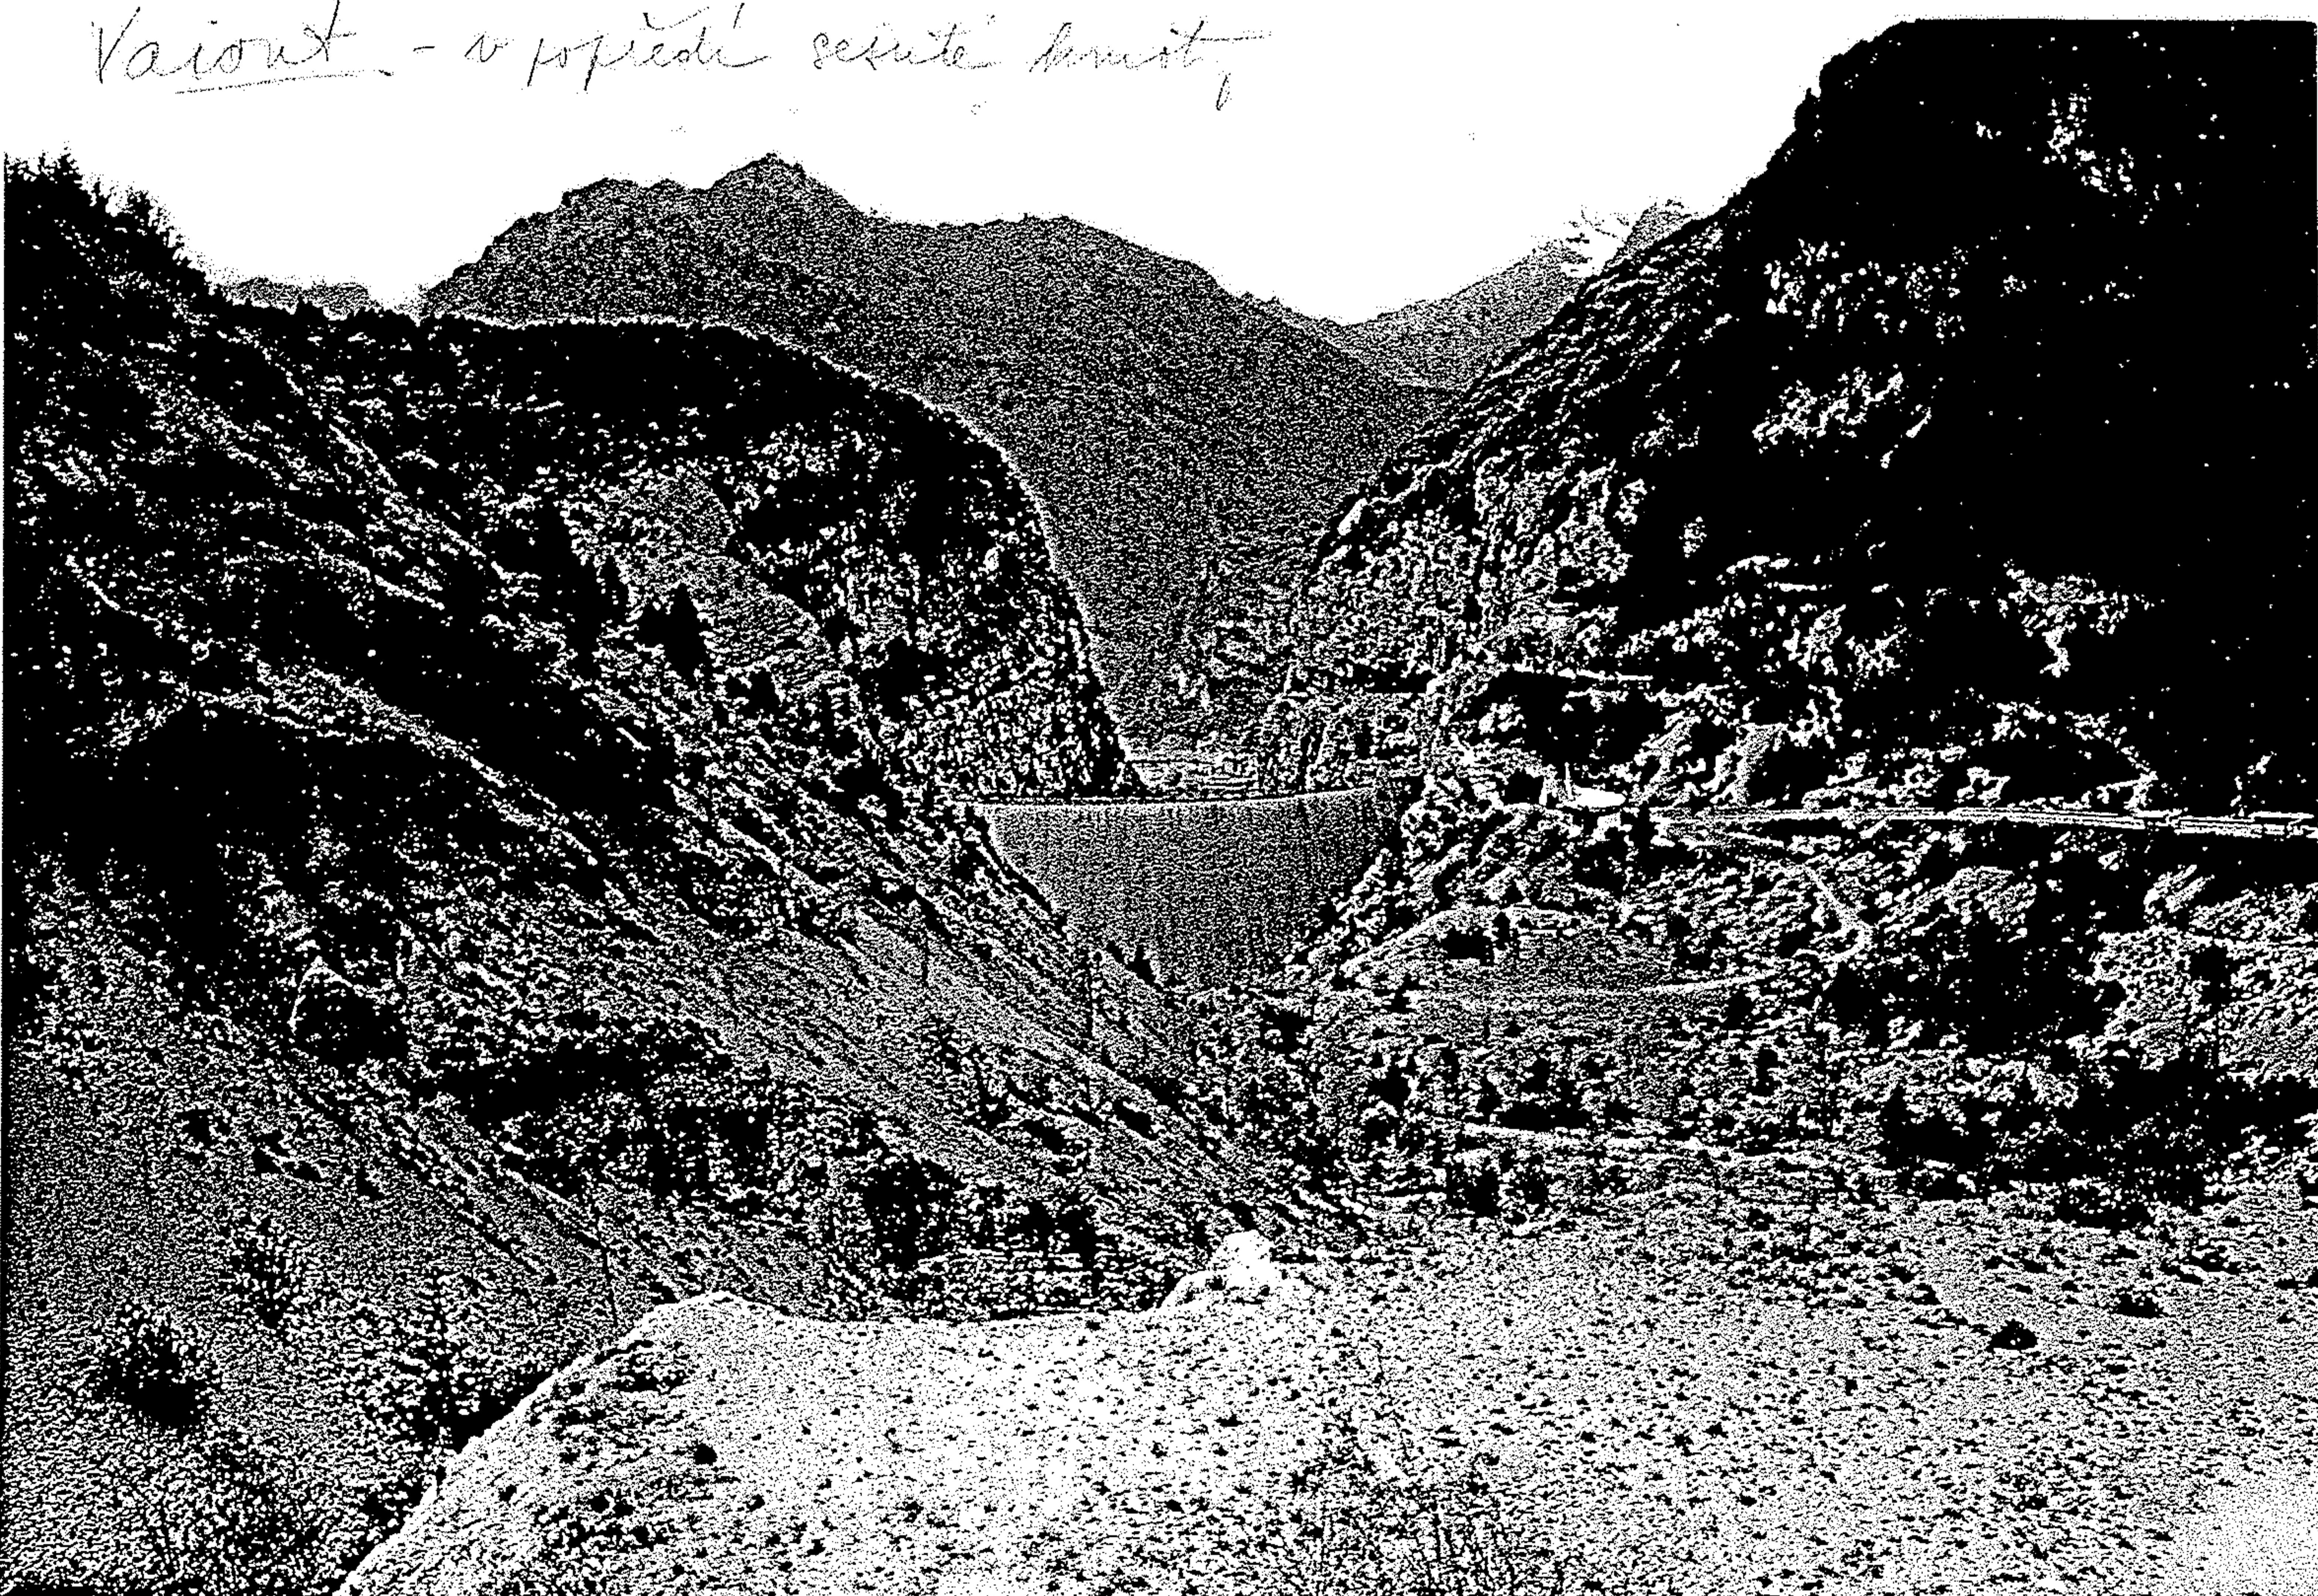
Vaiort: cesuvia (odluena) flocka

cesuvia brusy

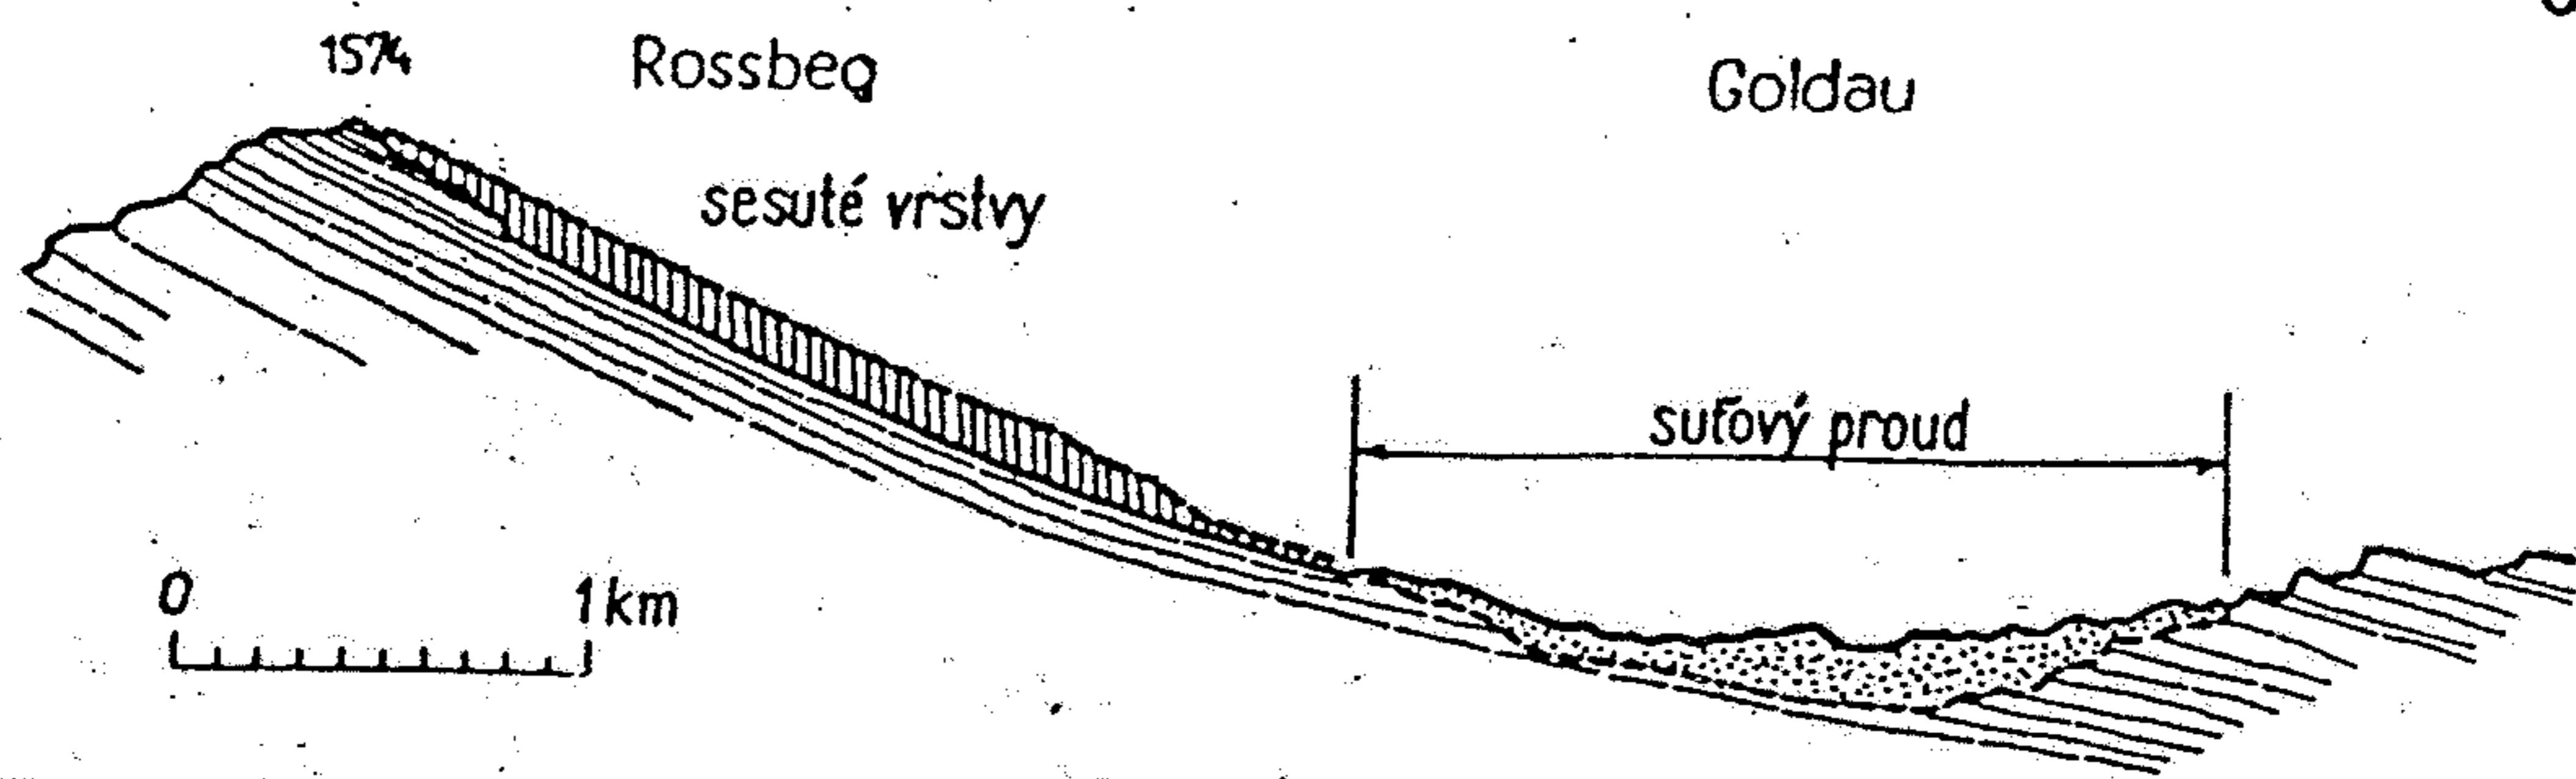
Obr. 15.26. Sesutí třetihorních slepenců po vrstevních plochách. Sesuvem byla zavalena r. 1806 obec Goldau. (Podle A. Heima)

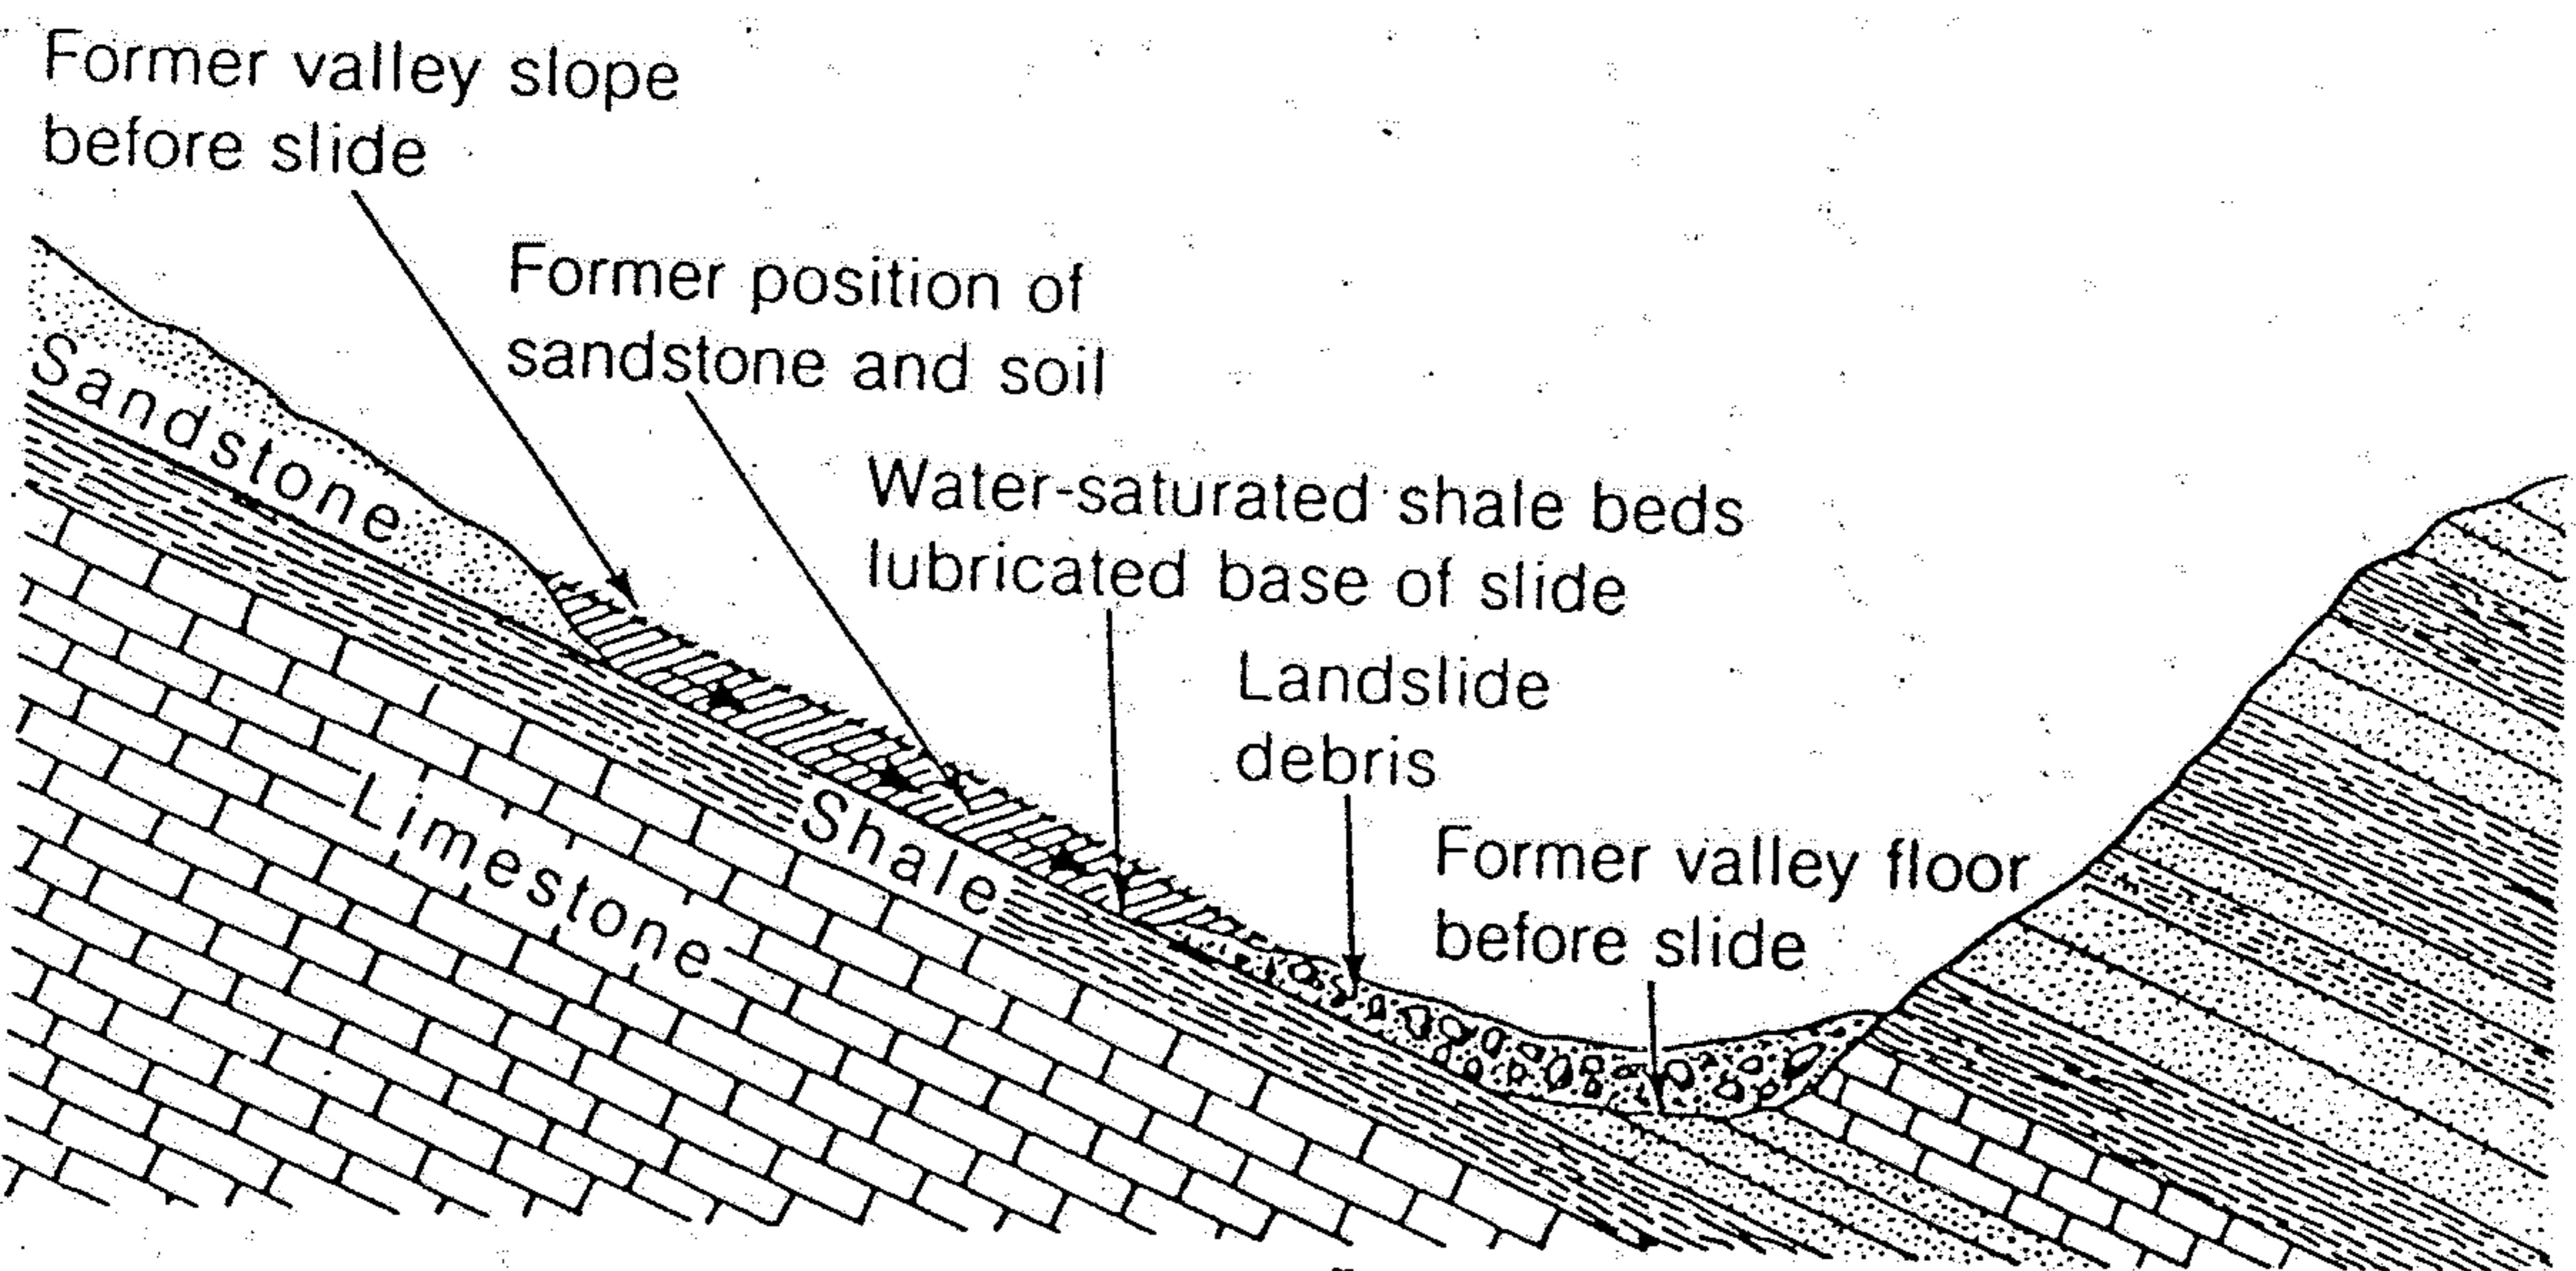
Cross section of the Gros Ventre slide, Wyoming. Arrows show the direction of sliding of a mass of soil-covered sandstone down the water-lubricated surface of shale underlying it. The conditions for this slide were set when the Gros Ventre River cut its

valley floor through the sandstone formation, leaving unsupported the sandstone beds higher on the valley slopes. [Modified from W. C. Alden, *Transactions of the American Institute of Mining, Metallurgical, and Petroleum Engineers*, v. 76, pp. 345-361, 1928.]

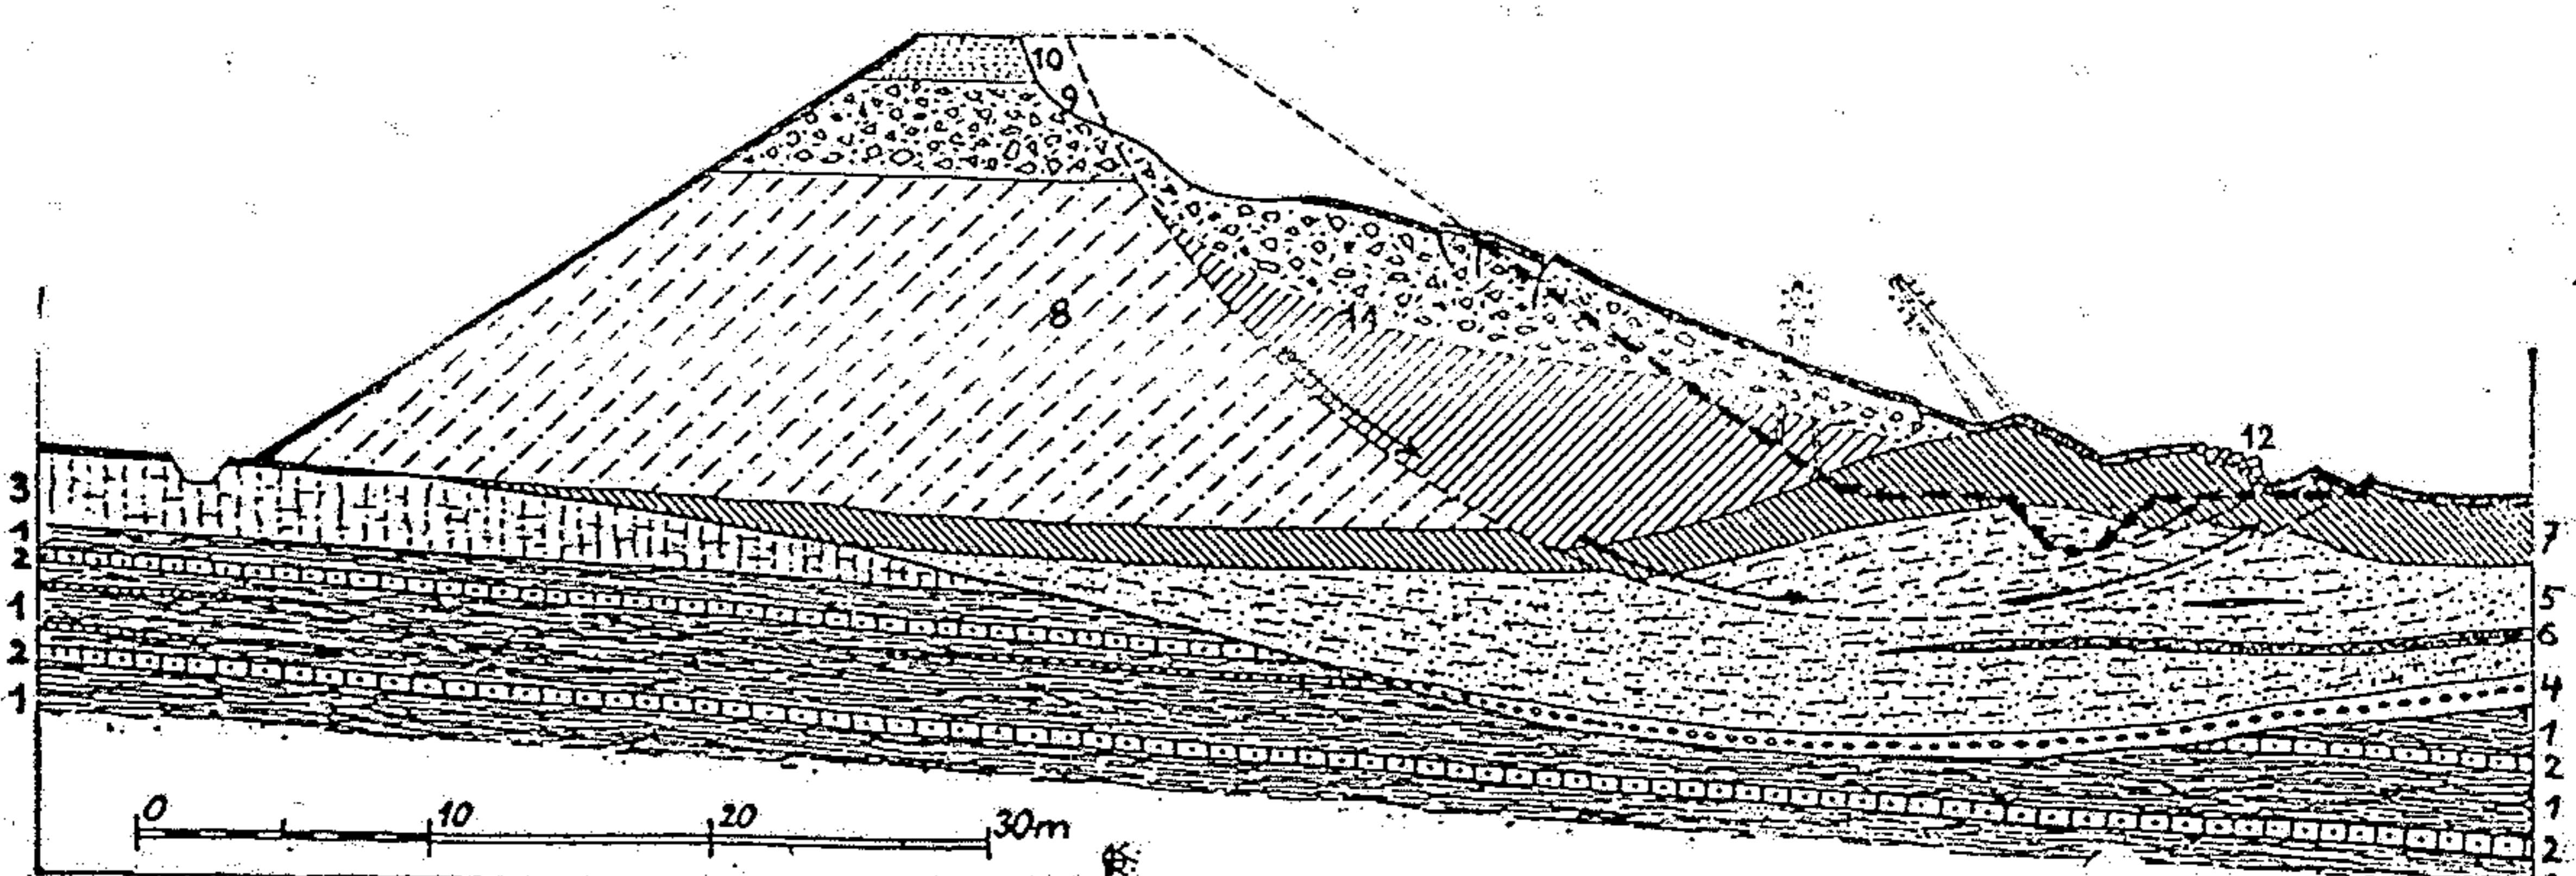
Obr. 147. Příčný profil sesutým železničním náspem u Podlešina na trati z Prahy do Slaného. 1 = pevné karbonské lupky (spodní vrstvy červené), 2 = vložky zelenavých slídnatých pískovců, 3 = červené svahové hliny, 4 = štěrk a písek, 5 = rozbředlý bahnitý náplav, 6 = písčité vložky, 7 = vláčně tvárlivý jílovito-hlinitý náplav s tmavohnědou humosní hlinou na povrchu, 8 = ulehly jílovitý násyp z karbonského materiálu, 9 = násyp z lomového kamene a škváry, 10 = lože tloučeného železničního štěrku, 11 = sesutá hmota náspu, 12 = vyzdvižená dlažba potoka. (Podle Q. ZÁRUBY.)

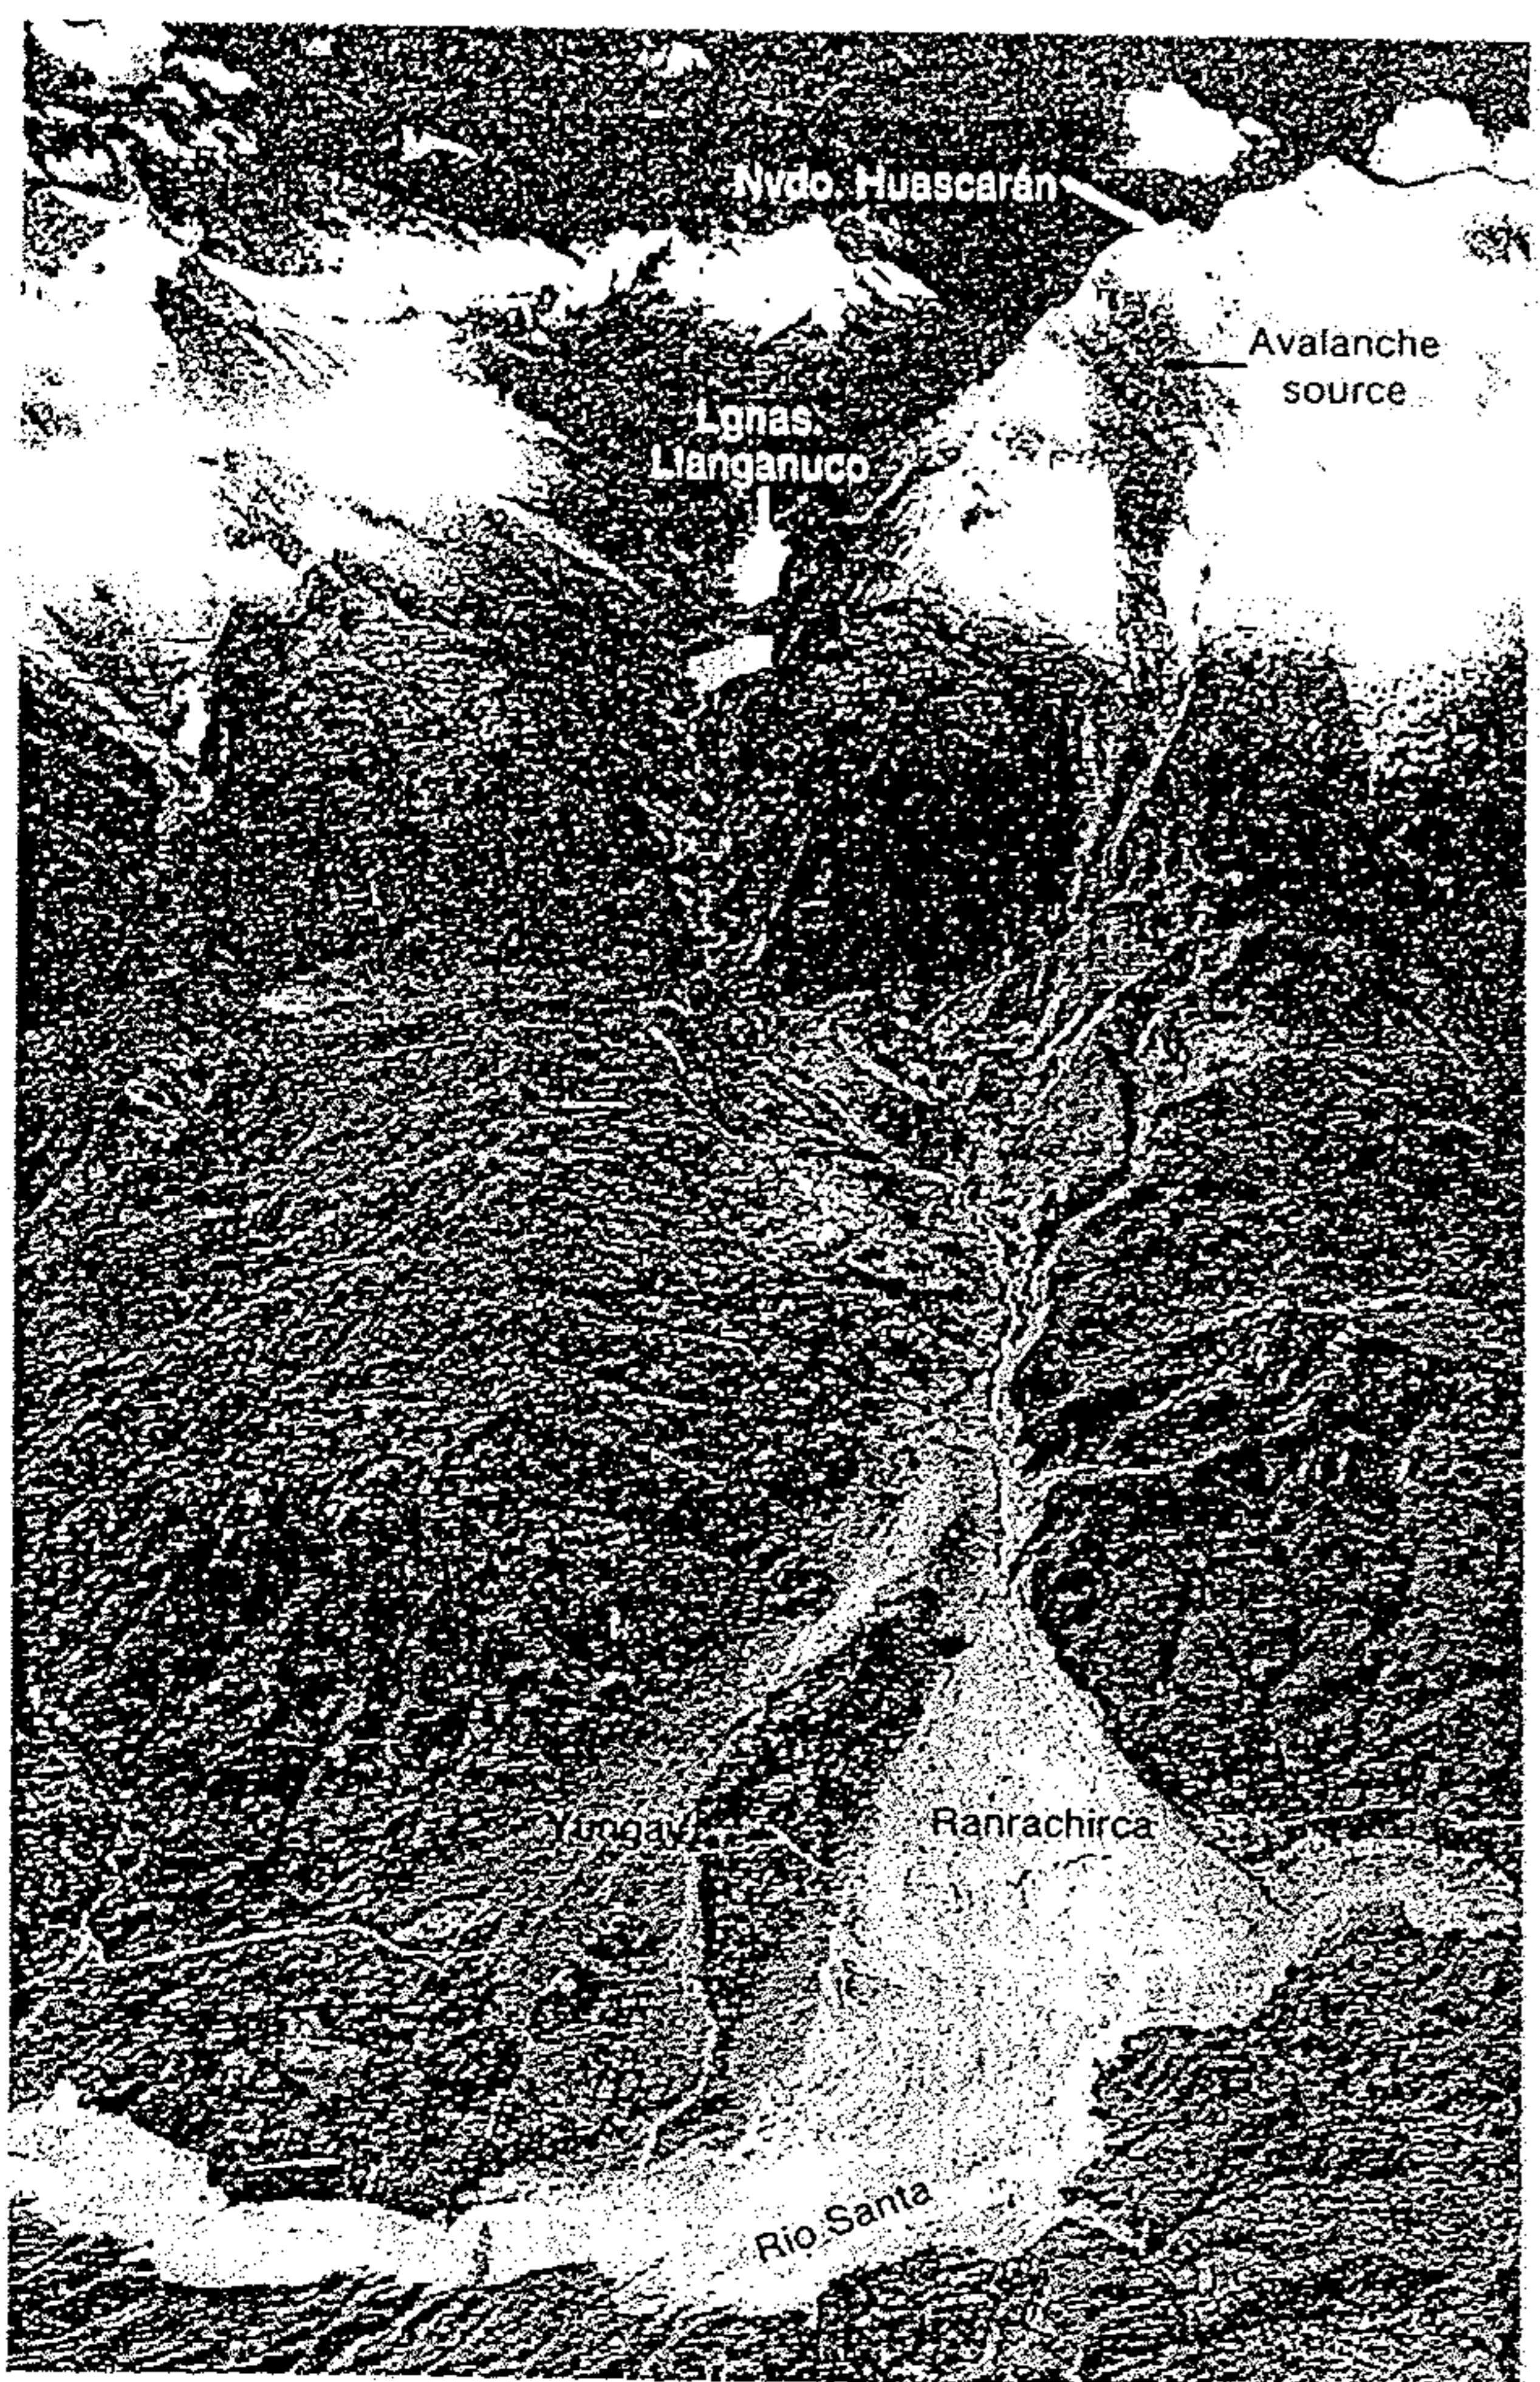
Figure 8.7 Nevados Huascarán debris avalanche, Peru, 1970.
(A) Aerial view. (B) Closeup of toe of slide.
Photographs courtesy of USGS Photo Library, Denver, CO.

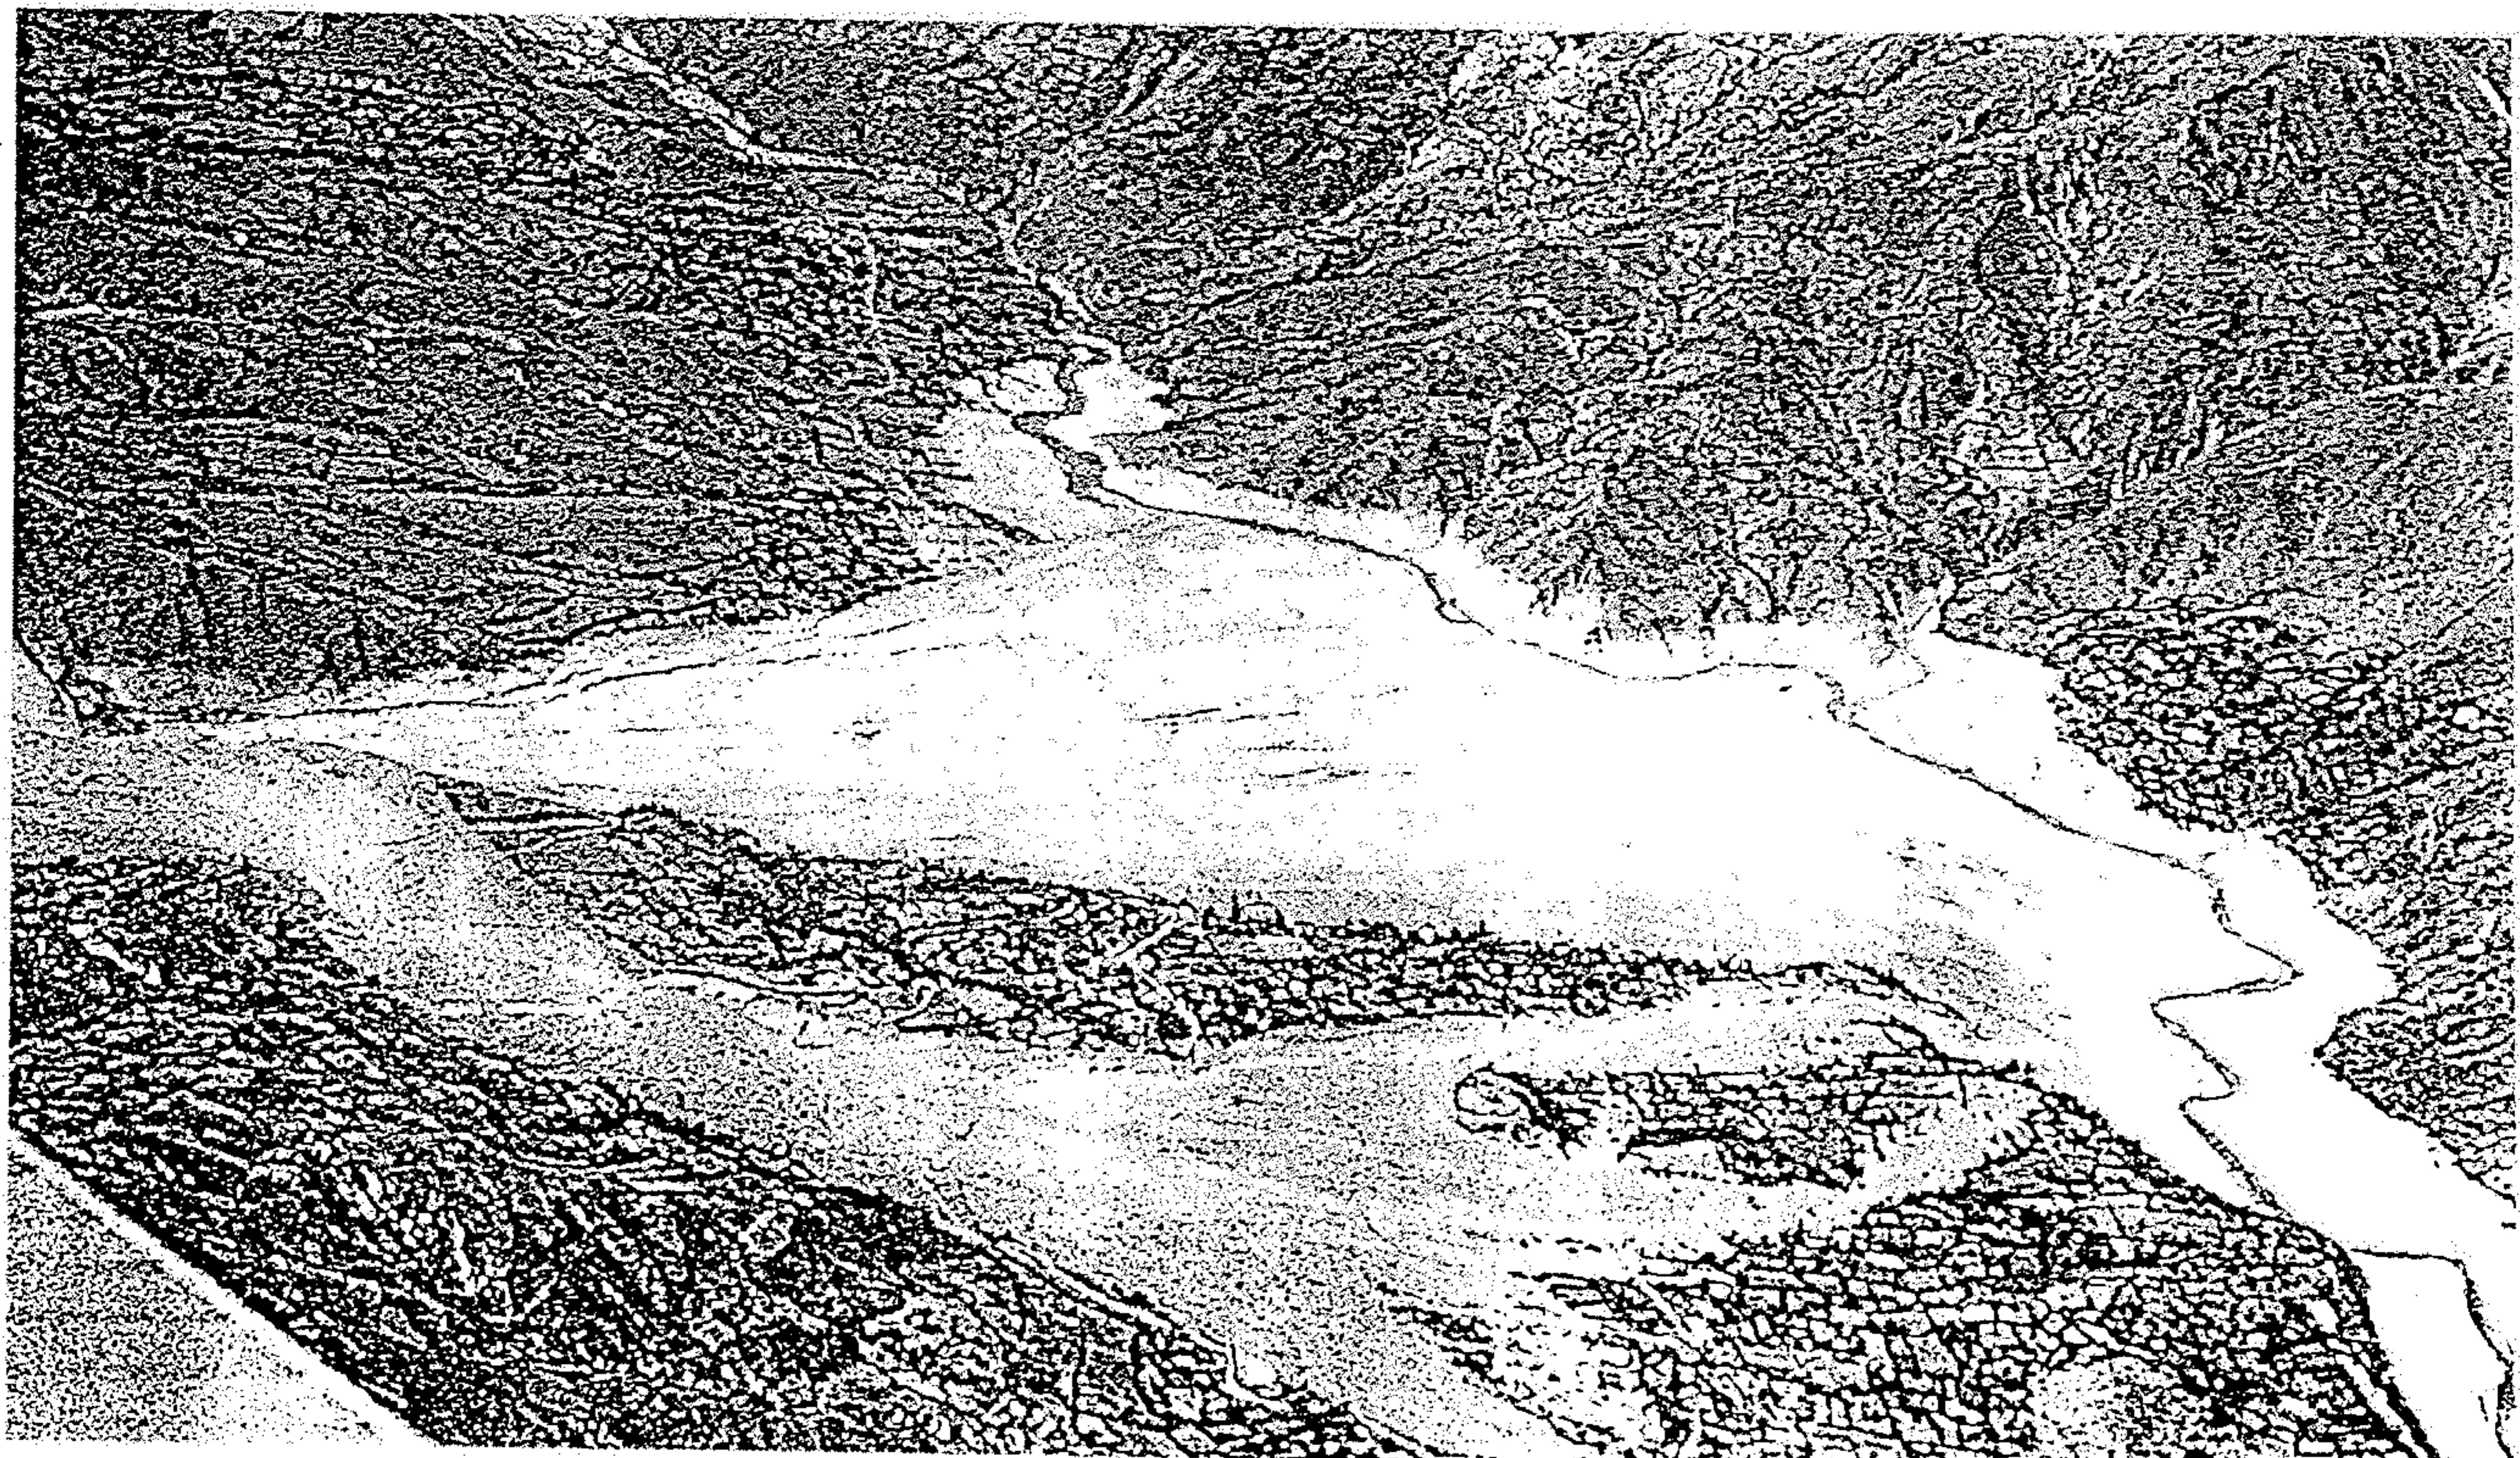
Figure 6-6

Aerial view of slump in a hillslope underlain by weak shale. The slump is about 140 m (450 ft) wide. Stanley County, South Dakota. [Photo by D. R. Crandell, U.S. Geological Survey.]
