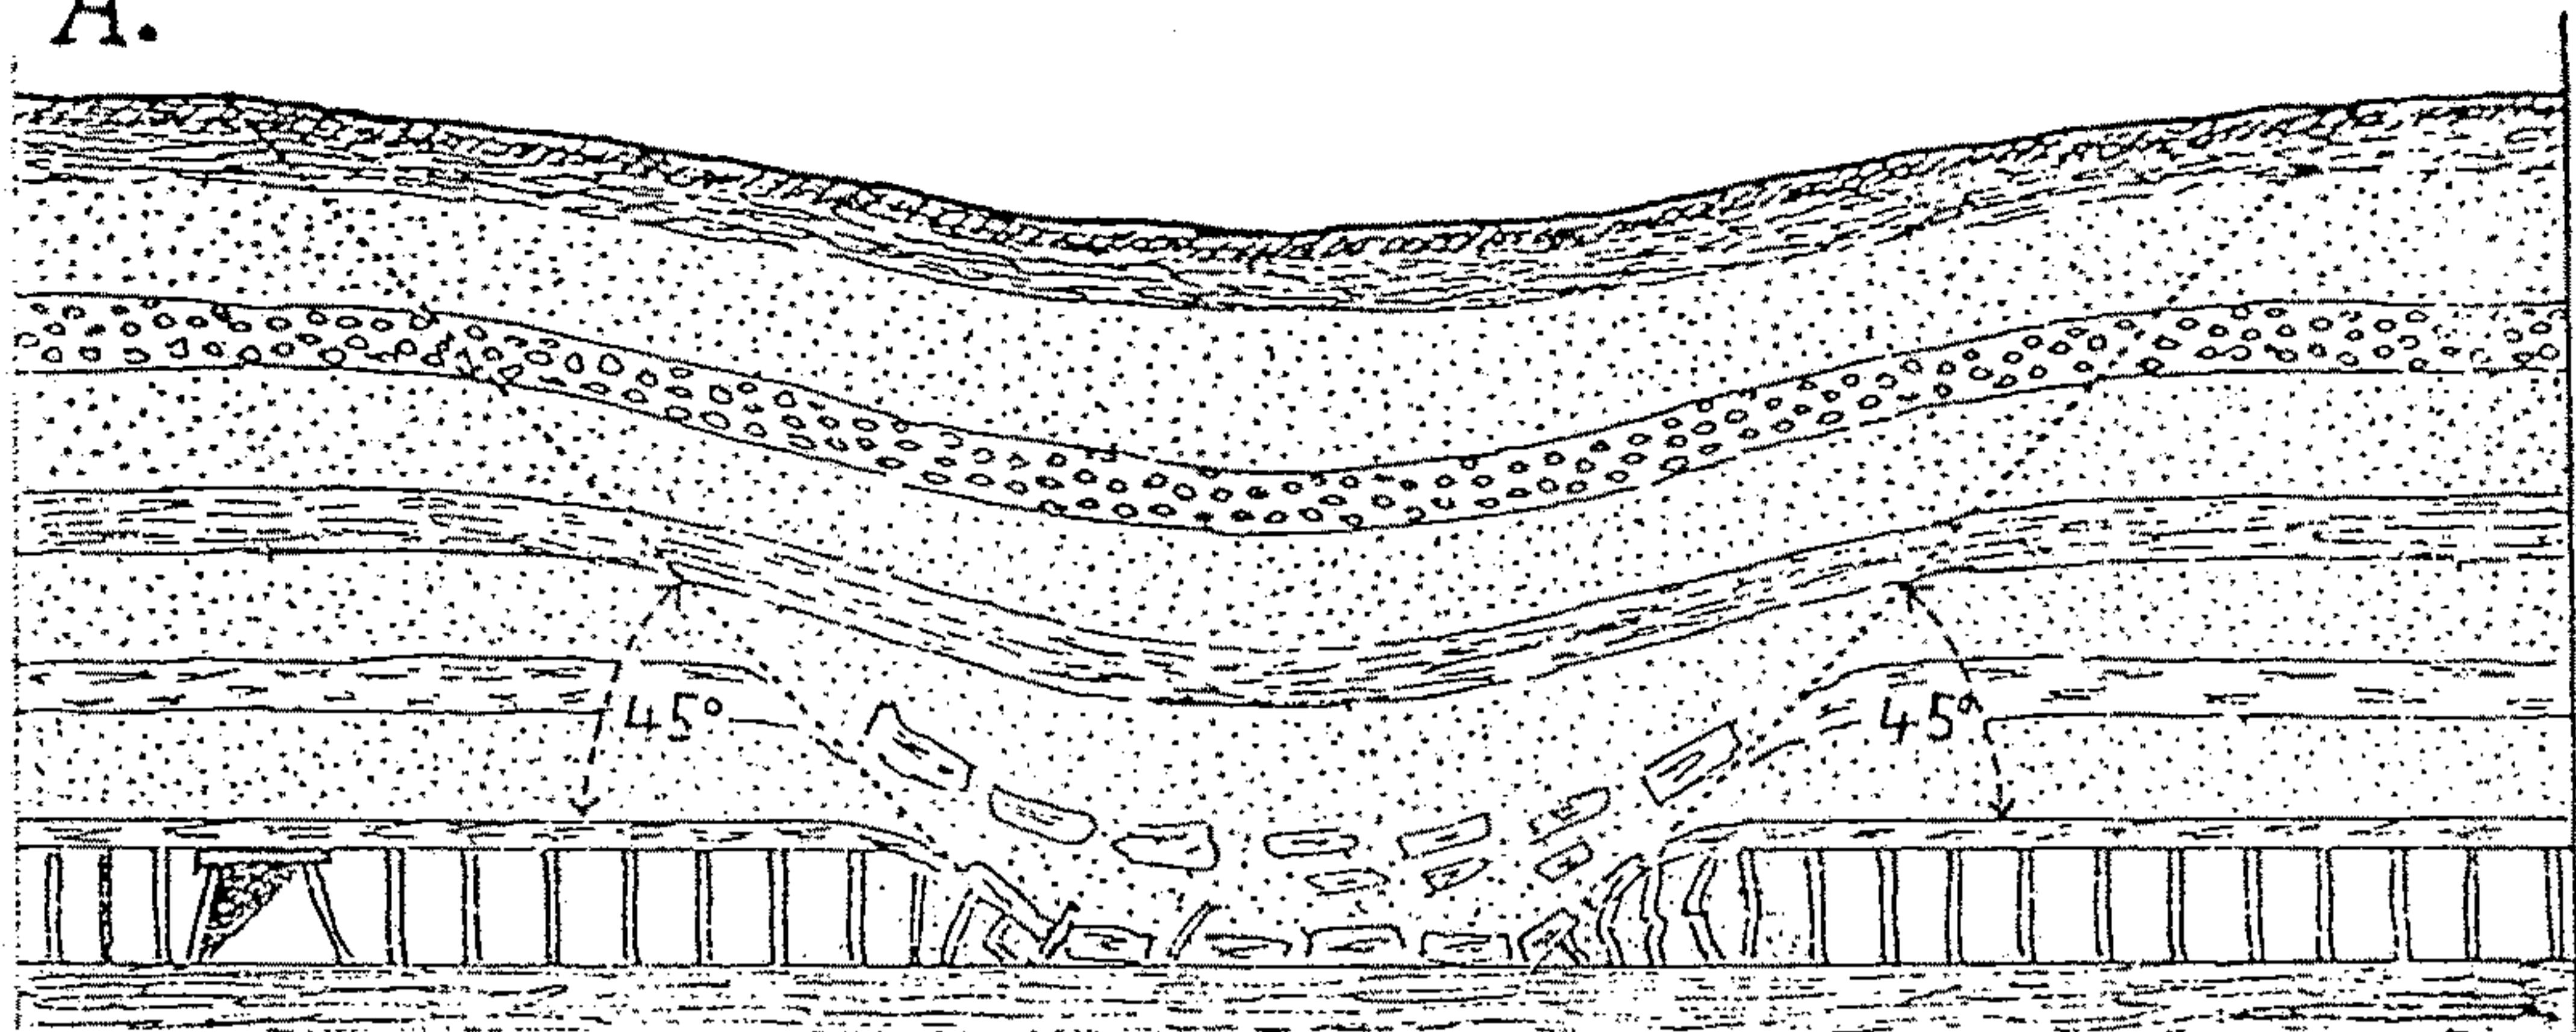
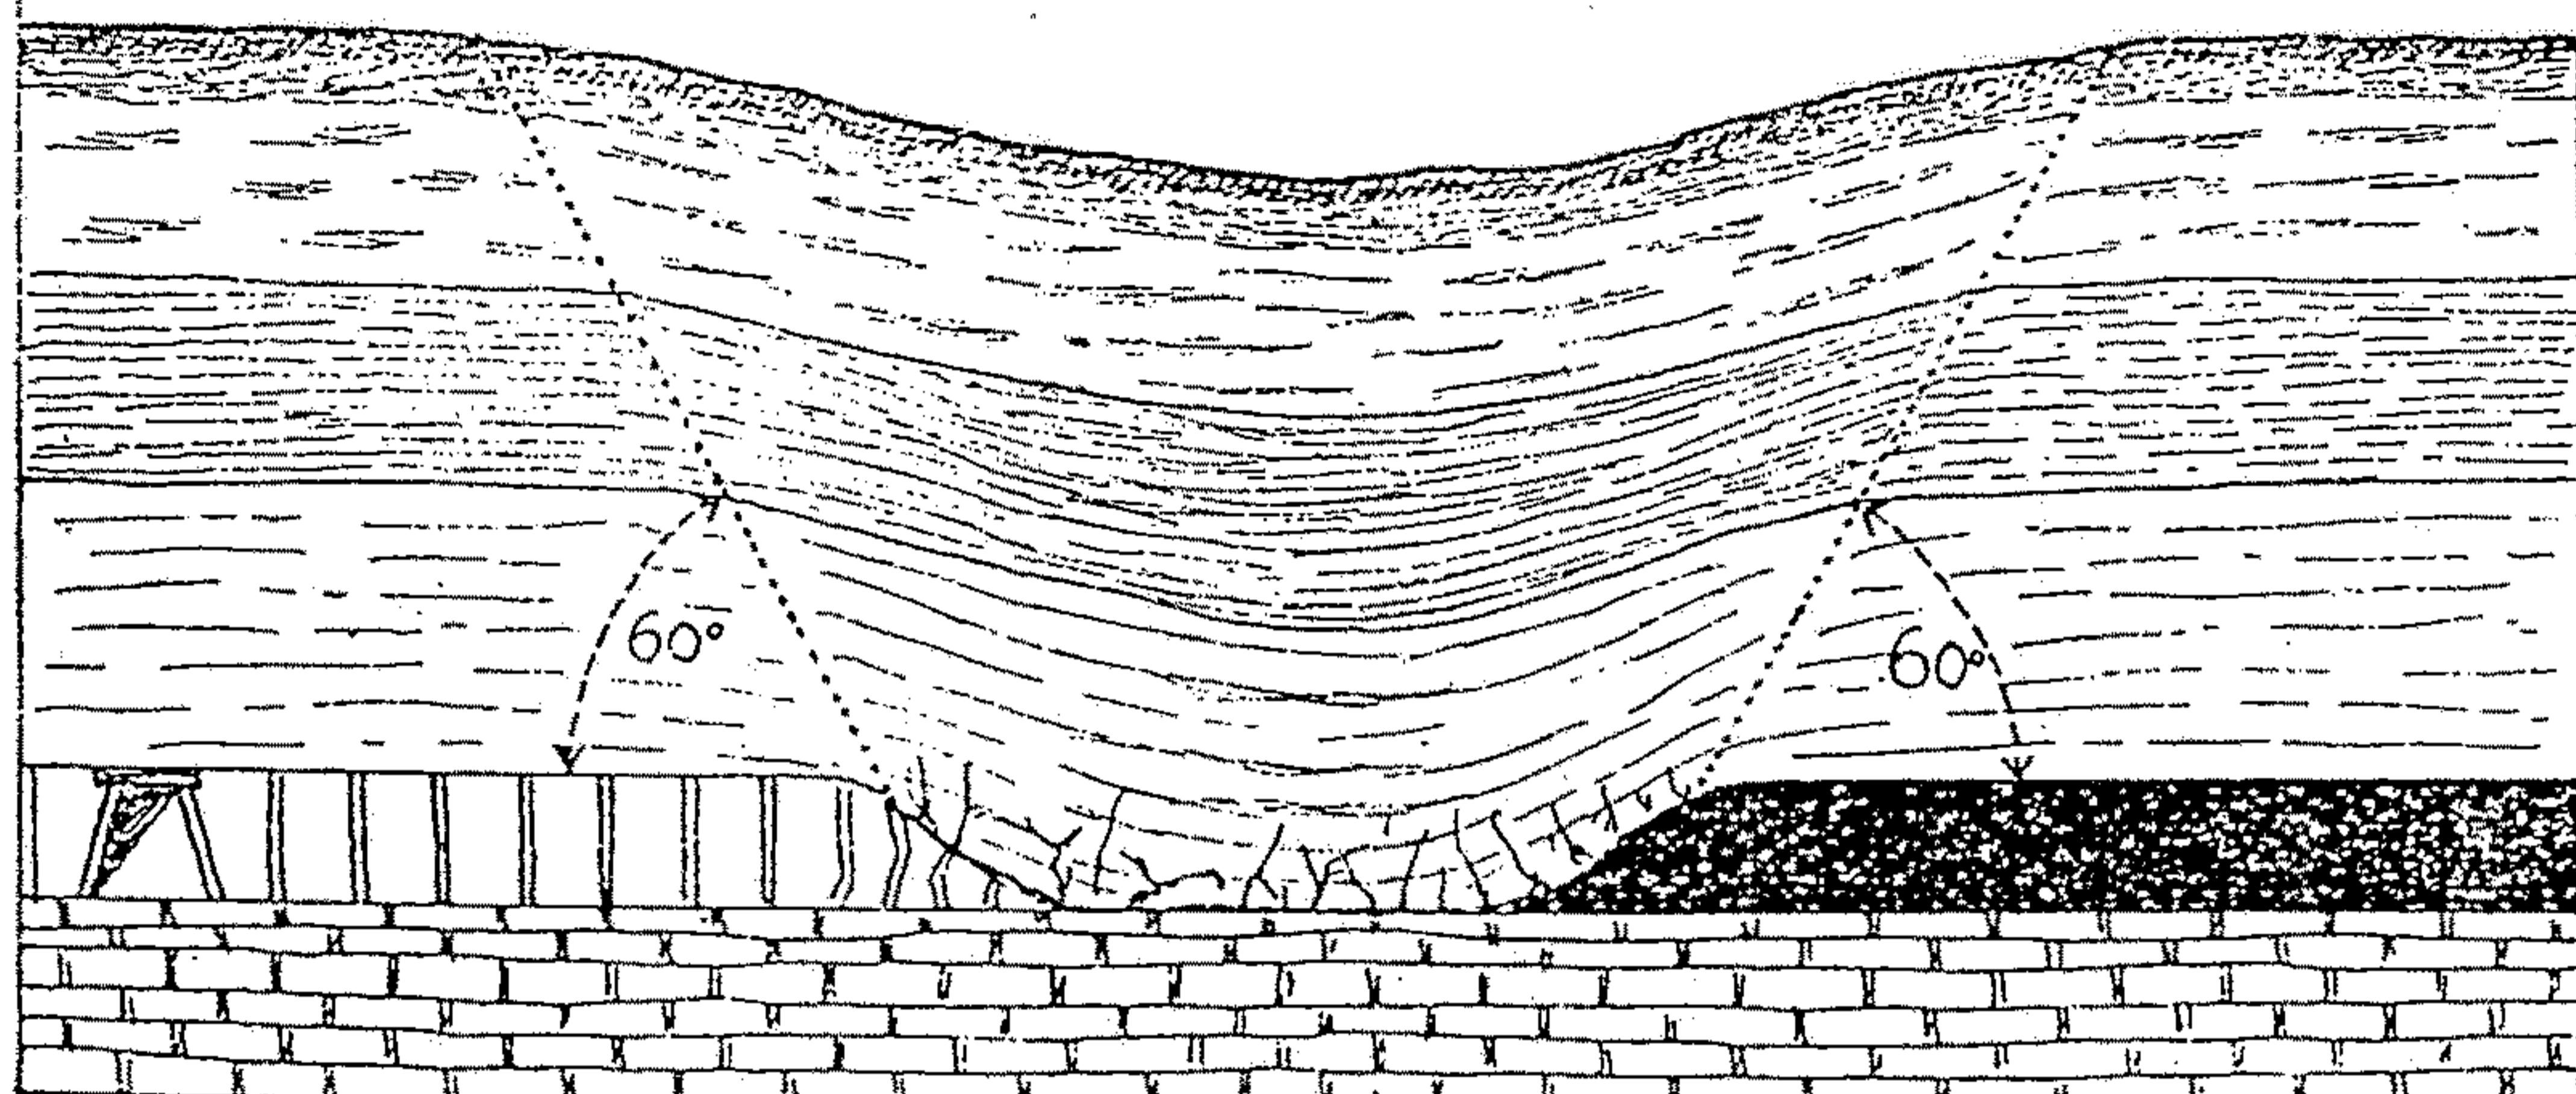
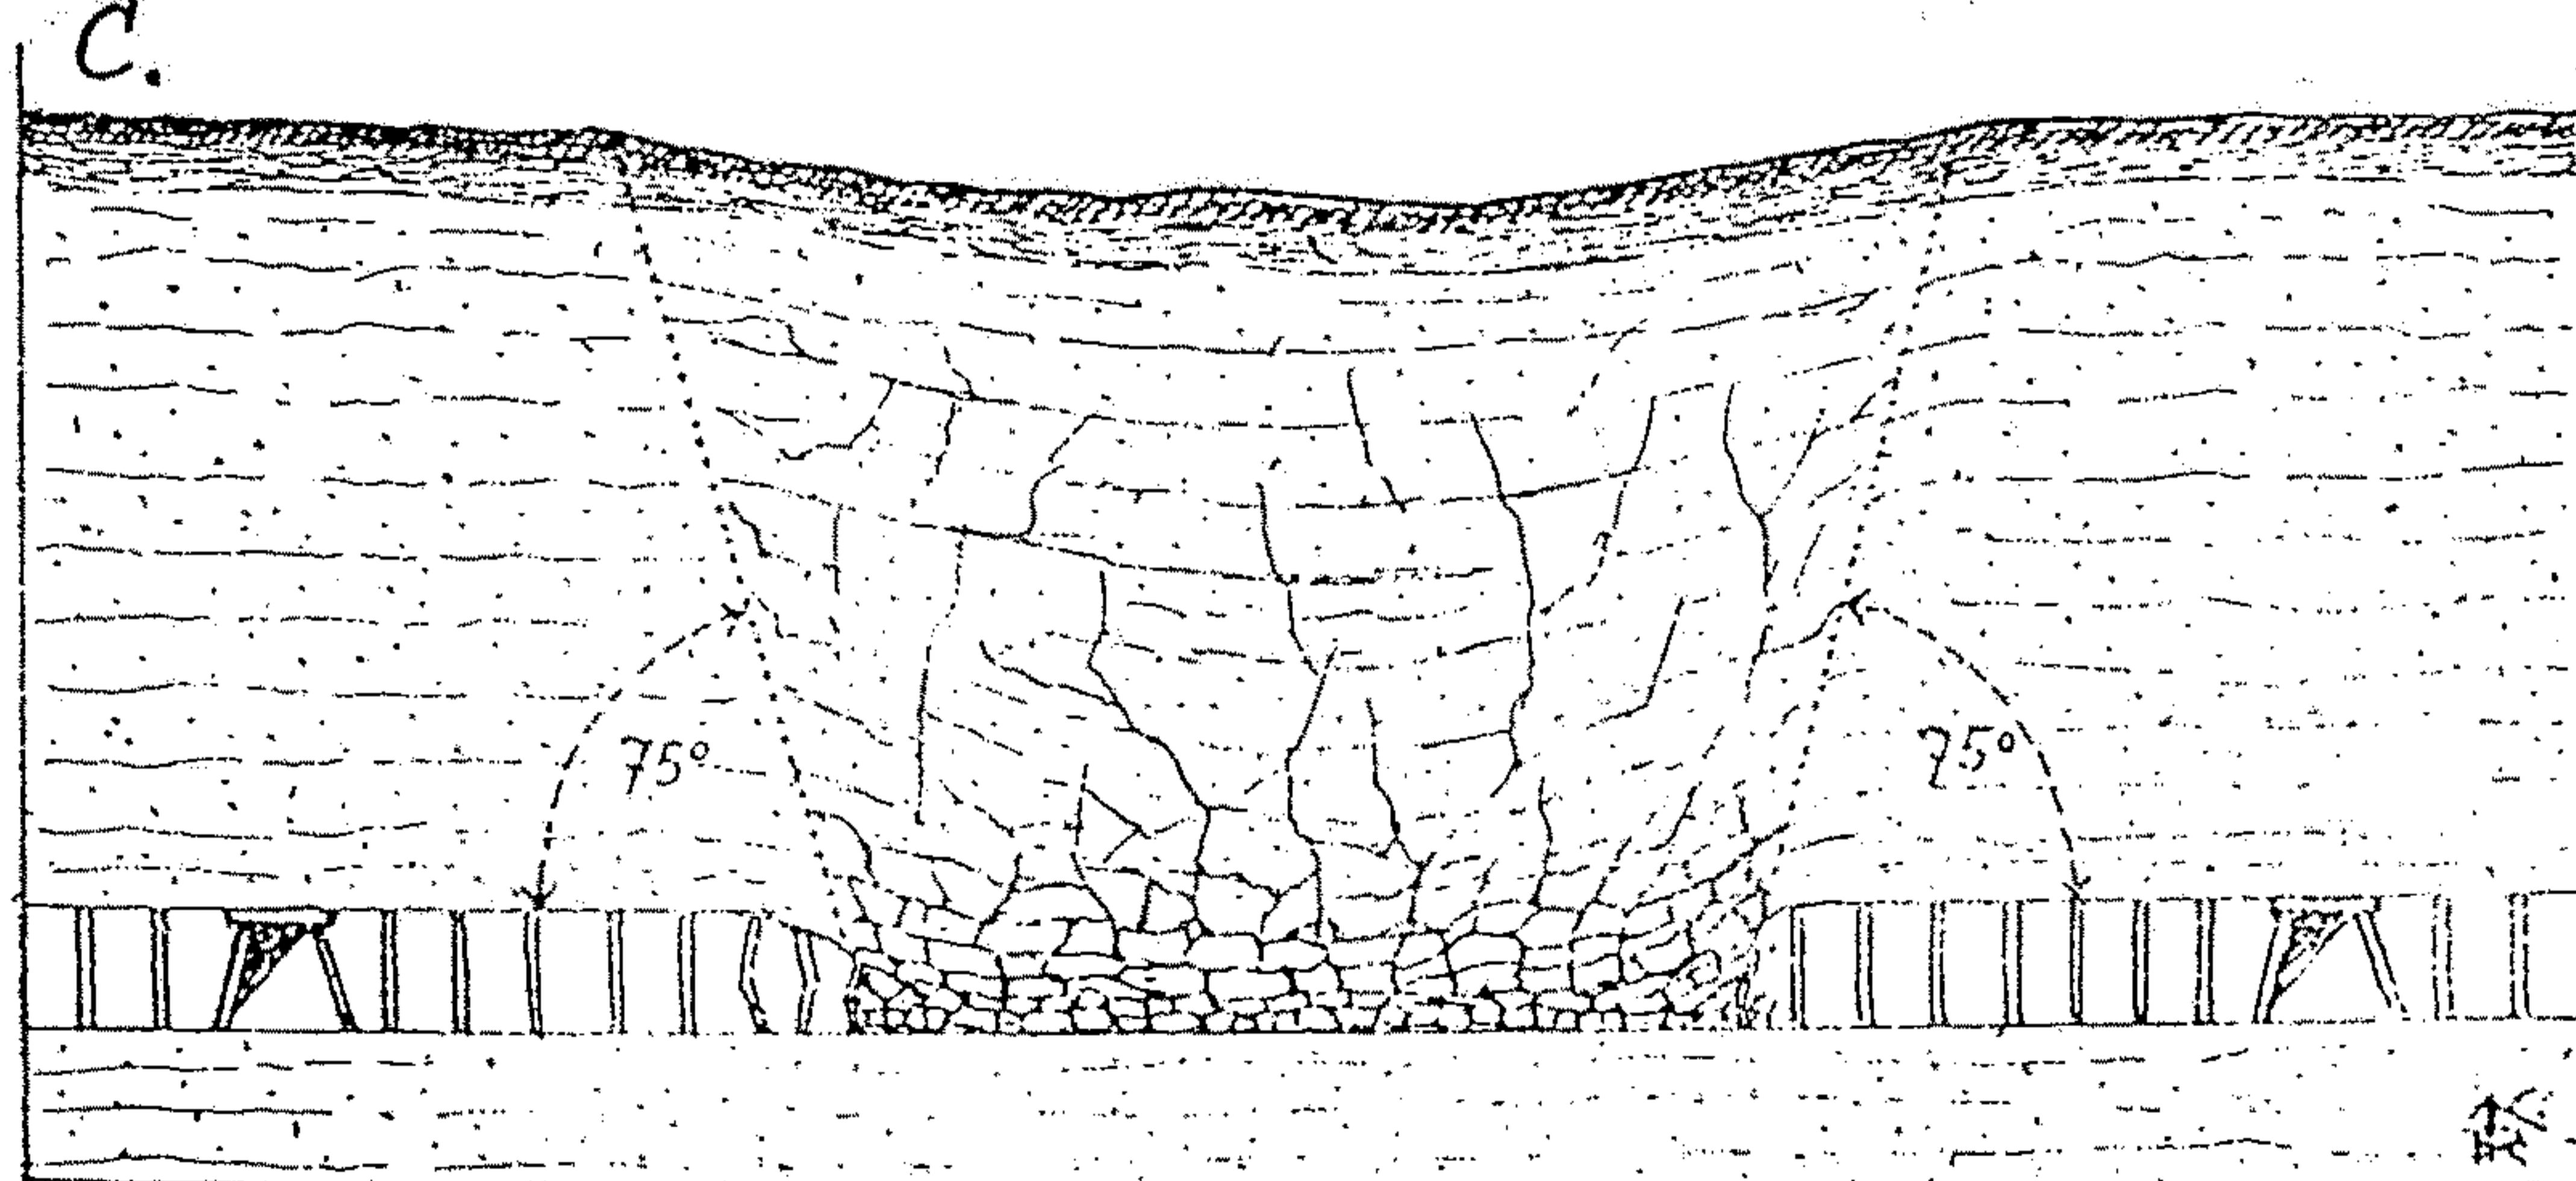
Obr. 155. Různá velikost mezního zálomového úhlu v různém horninovém prostředí. A. - mezní zálomový úhel v horninách sypkých. B. - mezní zálomový úhel v měkkých horninách plastických. C. - mezní zálomový úhel v horninách pevných. (Podle A. H. GOLDRICHA.)

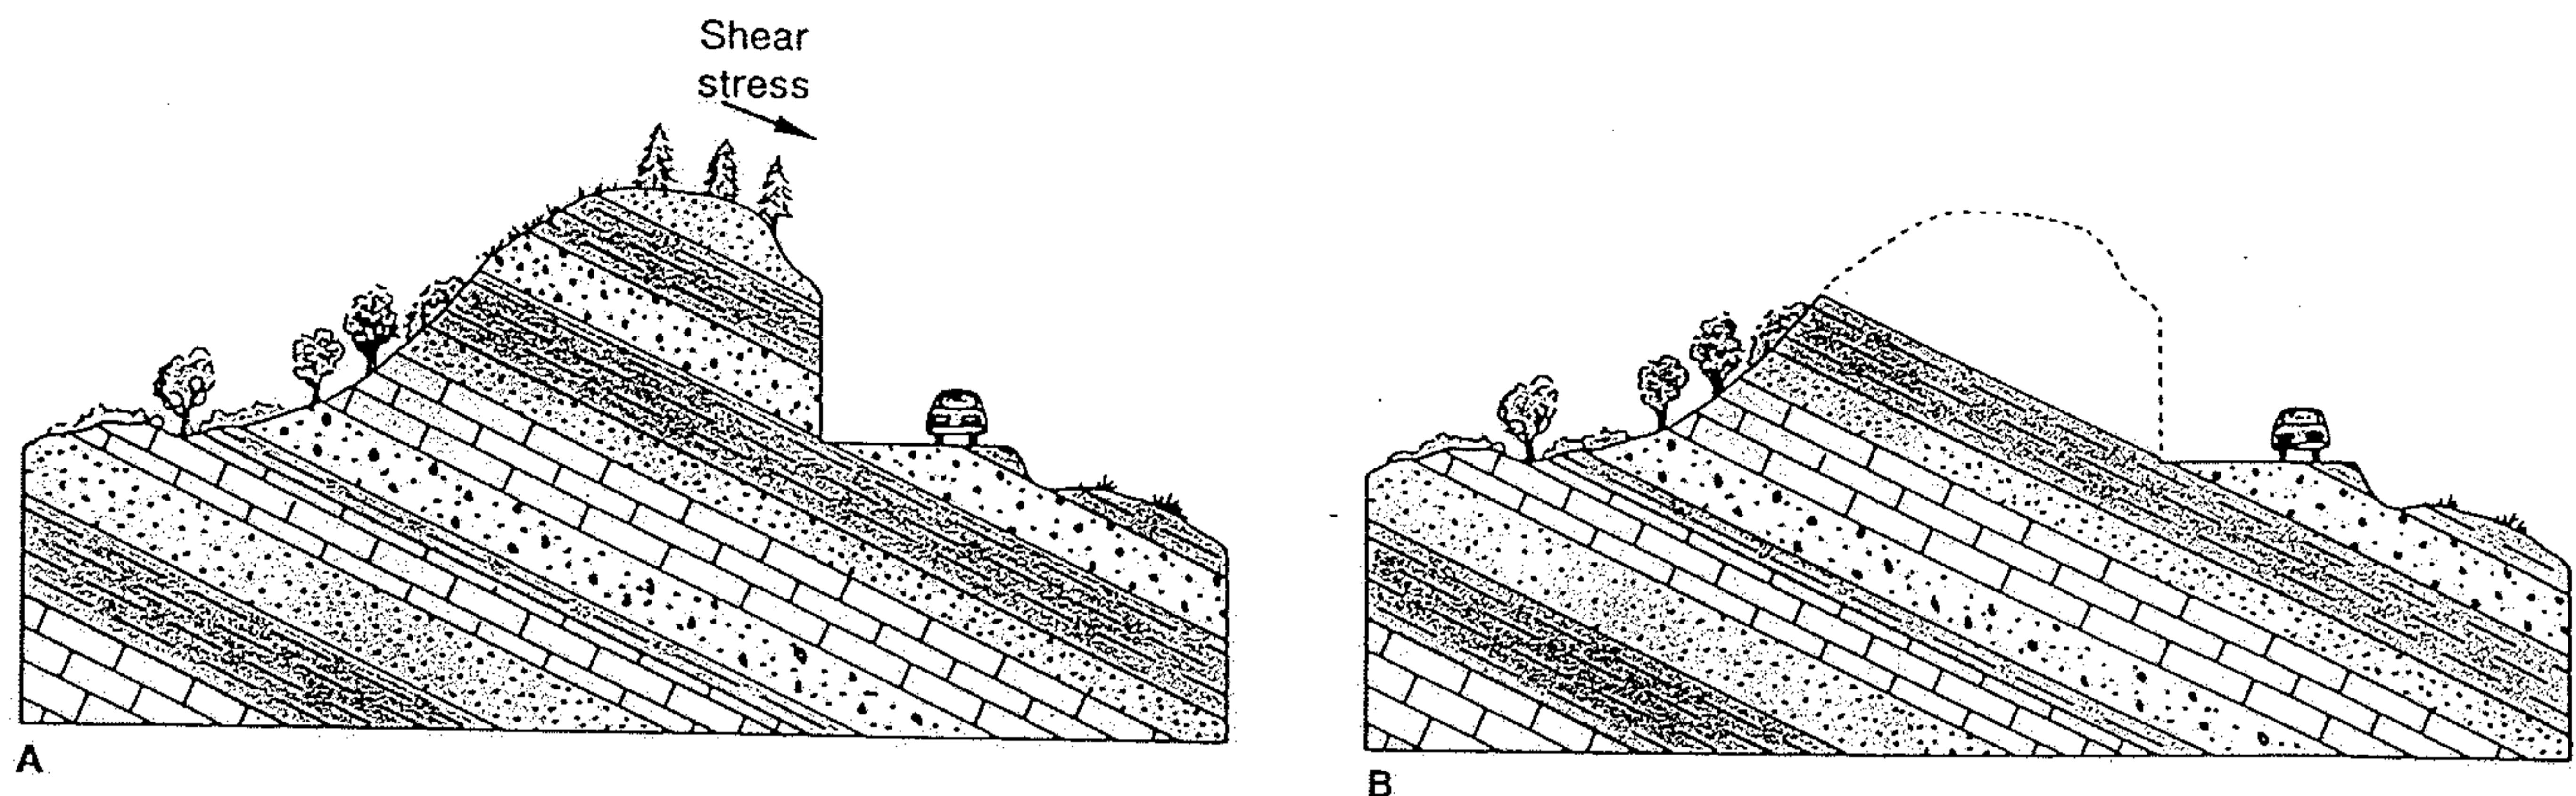
Figure 8.20 Slope stabilization by slope reduction and removal of unstable material along roadcut. (A) Before: Roadcut leaves steep, unsupported slope. (B) After: Material removed to reduce slope angle and load.

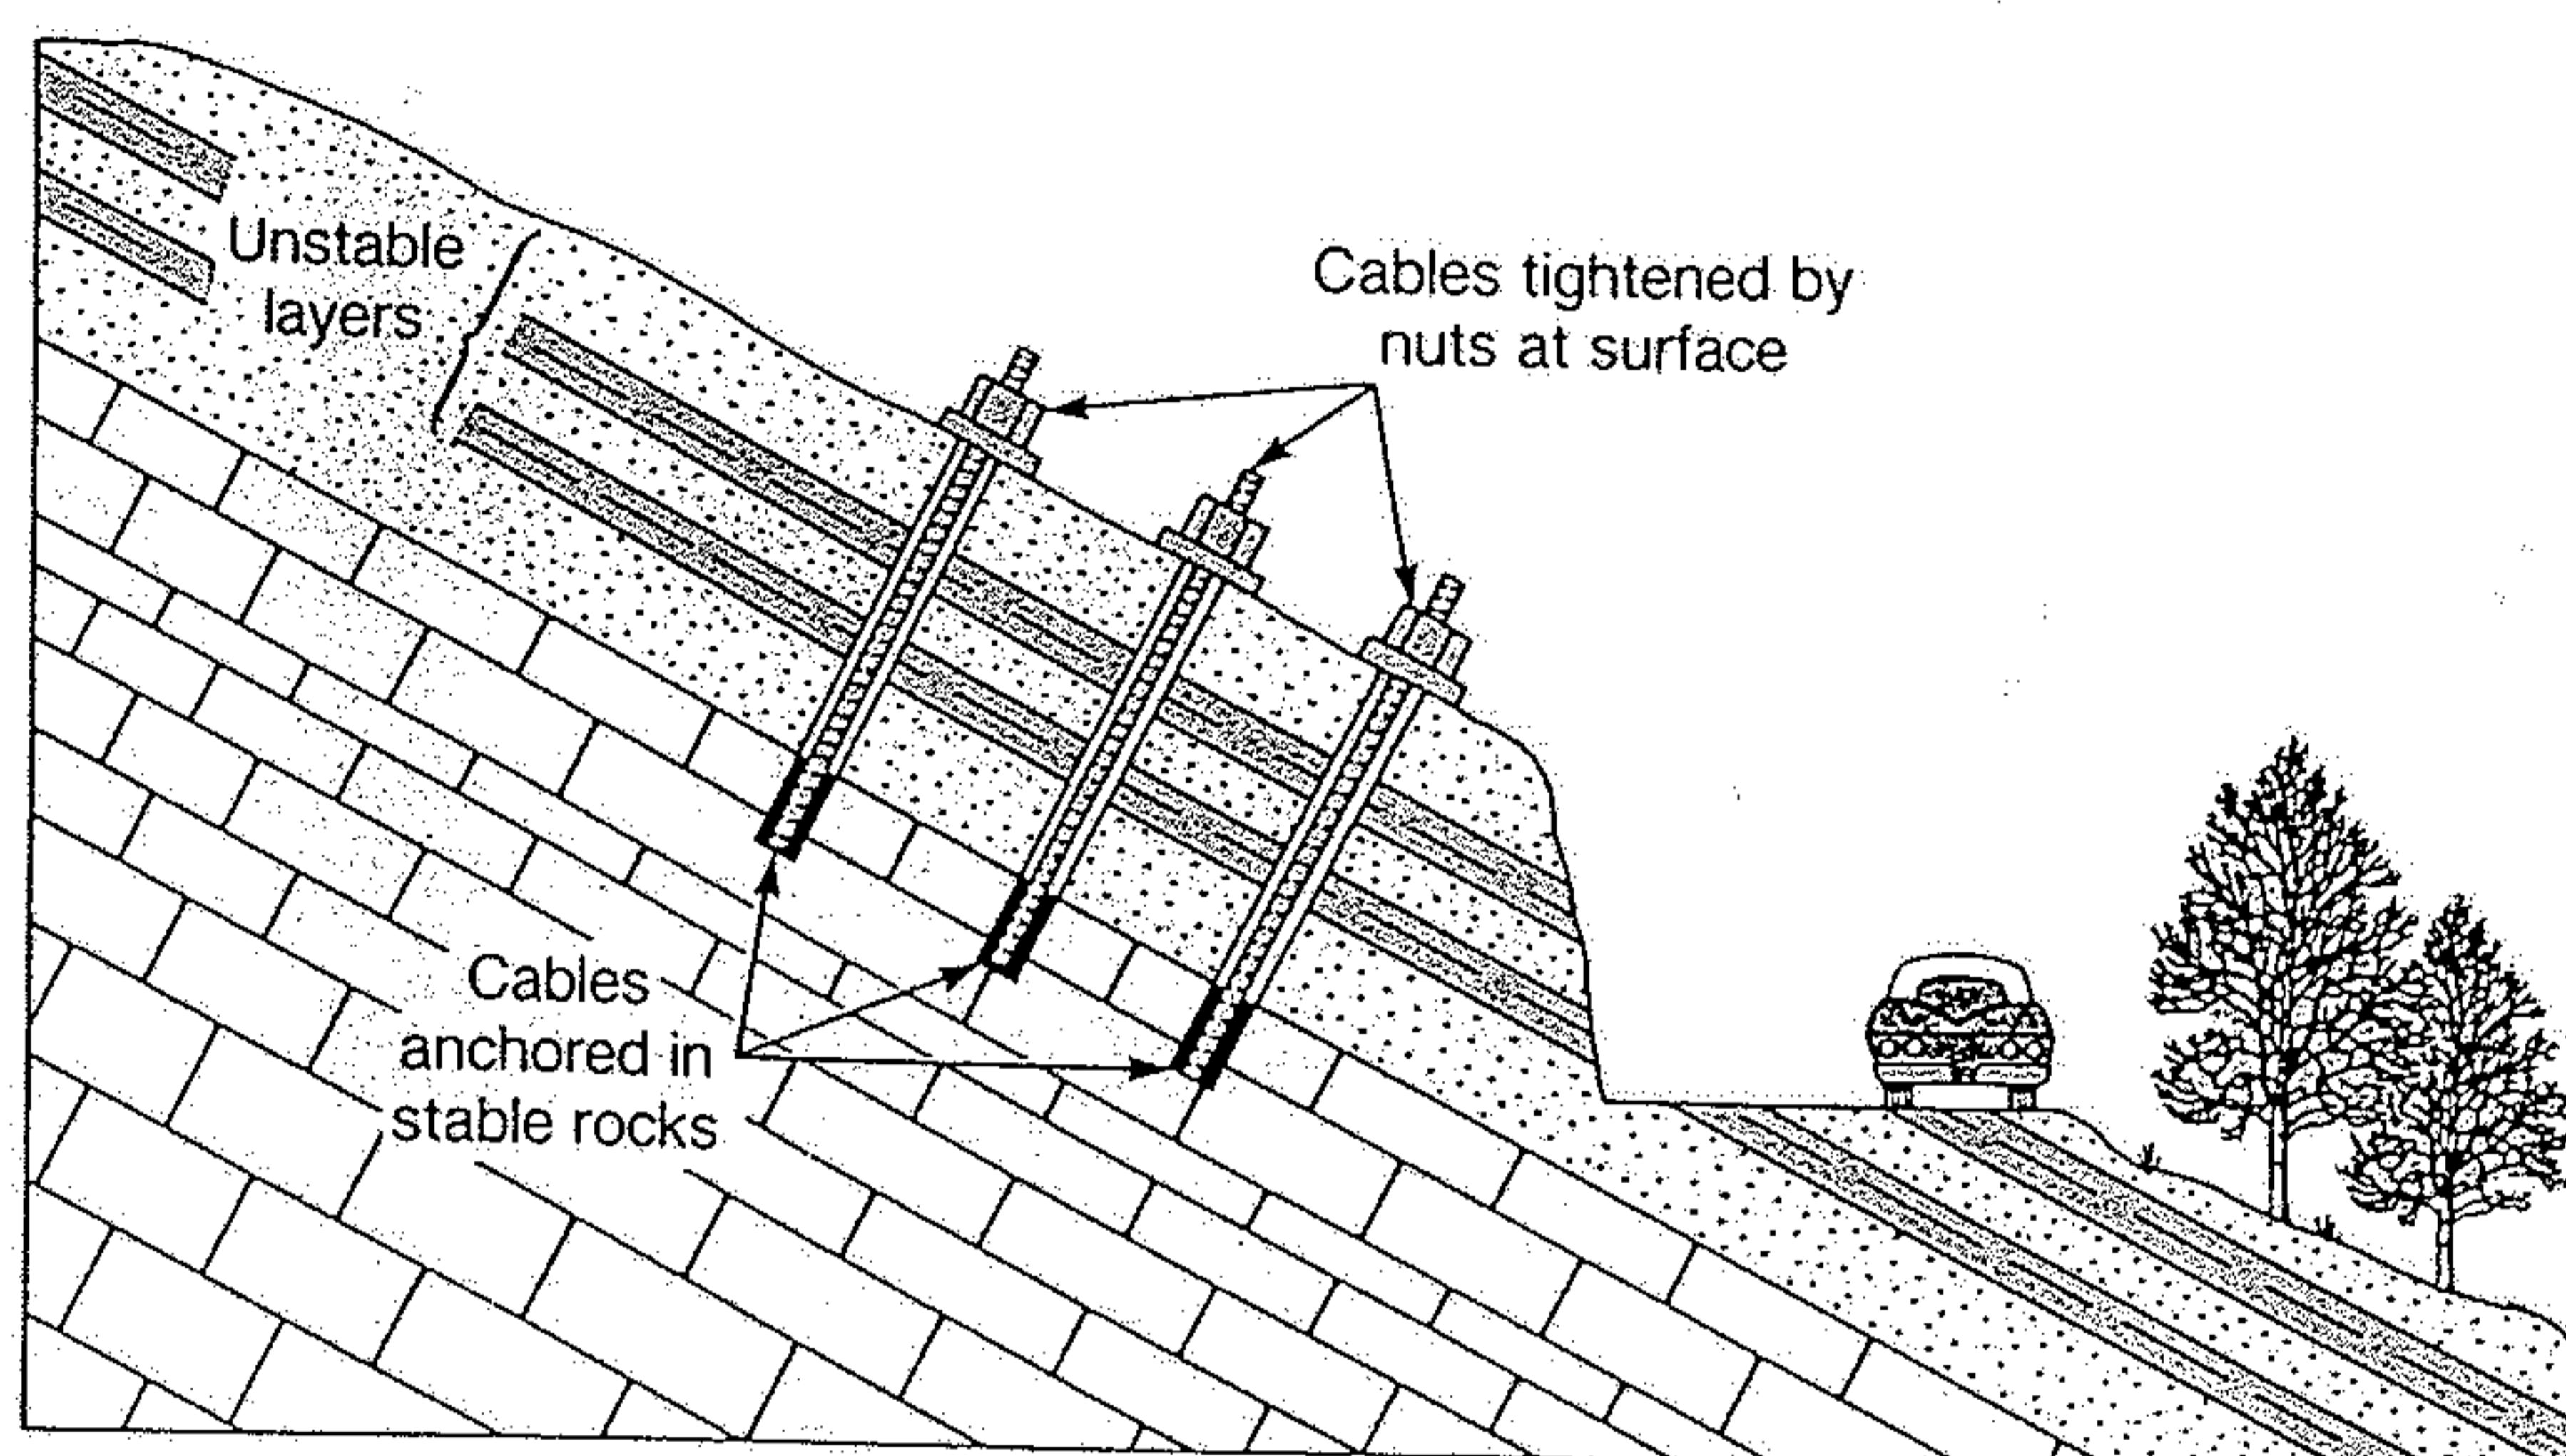
Figure 8.23 Installation of rock bolts to stabilize a slope. The bolts are steel cables anchored in cement. Tightening of the nuts at the surface pulls unstable layers together and anchors them to the bedrock below.

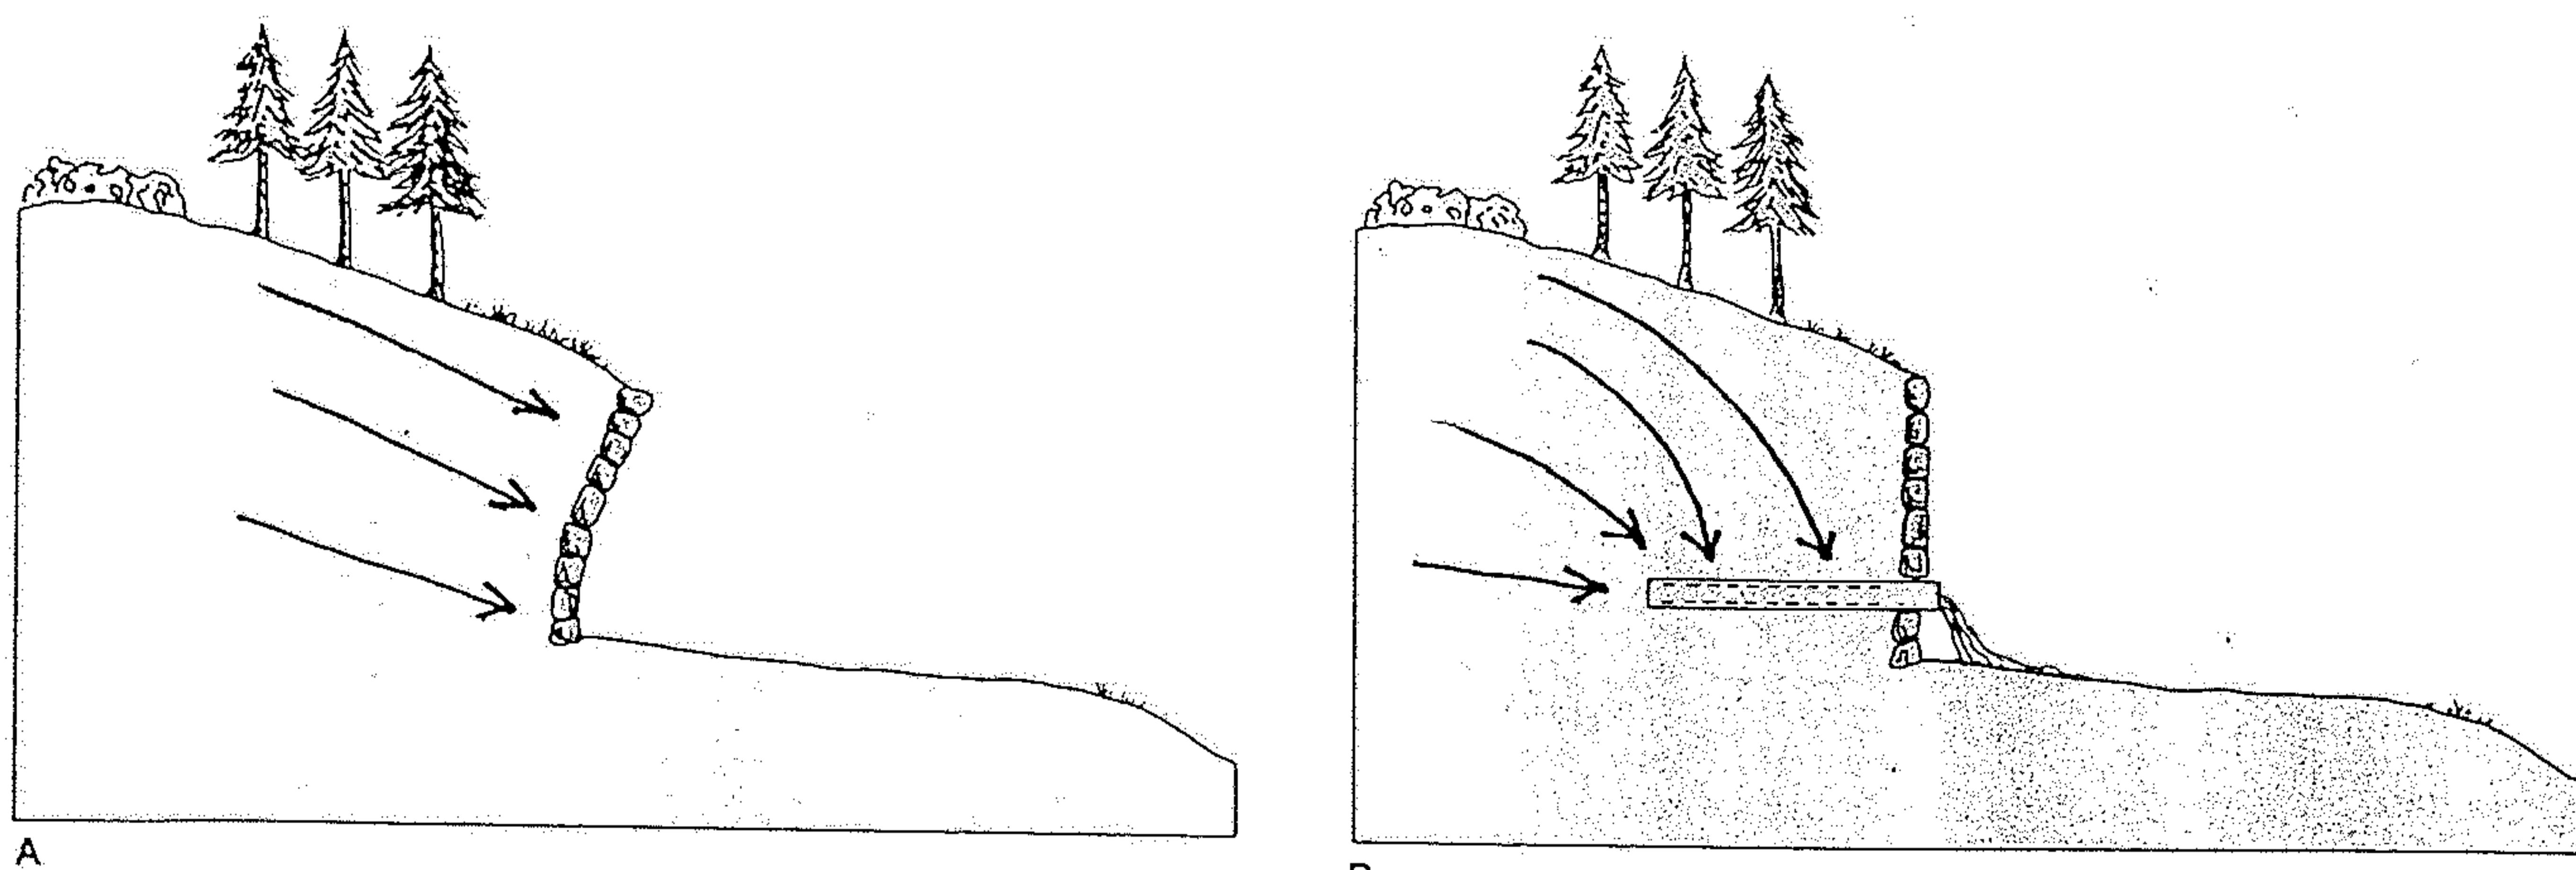
Figure 8.22 Improved drainage enhances slope stability by reducing both load and pore pressure. (A) Before: Water trapped in soil causes movement, pushing down retaining wall. (B) After: Water drains through pipe, allowing wall to keep slope stable. (C) Drainage of roadcut in California.
